POWAŻNY INCYDENT 1768/18

Państwowa Komisja Badania Wypadków Lotniczych

STATEK POWIETRZNY – Samolot Cessna 208B Caravan SP-KON

DATA I MIEJSCE ZDARZENIA – 23 czerwca 2018 r., Chrcynno (EPNC)

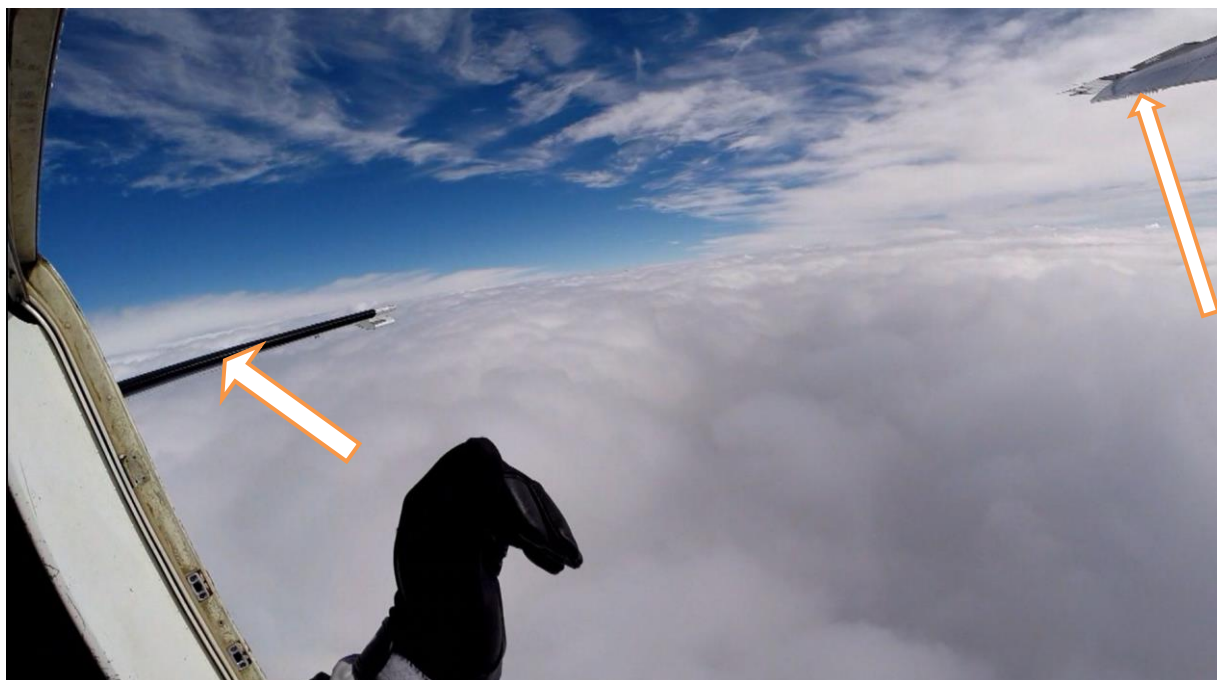
Rys. 1. Ustawienie steru wysokości oraz wypuszczone klapy w pierwszej fazie obrotu samolotu w prawo [źródło: zdjęcie z filmu nagranych przez skoczków z pokładu samolotu]

Moment powstały od śmigła w momencie zwiększania obrotów, bez zmniejszenia wychylenia wolantu, doprowadził do wpadnięcia samolotu w prawy korkociąg. W momencie wejścia samolotu w prawy korkociąg trzech skoczków znajdujących się w drzwiach praktycznie zostało wyrzuconych z samolotu, a pozostali skoczkowie, w tym tandemy, w trybie awaryjnym również opuścili pokład samolotu. Pilot po określeniu kierunku obrotu zredukował obroty silnika i wykonał czynności w celu wyprowadzenia samolotu z korkociągu. Wyprowadzenie nastąpiło na wysokości ok. 3000 m. Pilot po sprawdzeniu parametrów pracy silnika oraz pozycji samolotu wykonał dołot do lotniska i bezpiecznie wylądował. Wszyscy skoczkowie spadochronowi w tym cztery tandemy wylądowali w obrębie lotniska bez następstw. Po zdarzeniu loty w tym dniu zostały przerwane.

Reakcja pilota w momencie zadziałania sygnalizacji dźwiękowej o przeciągnięciu polegała na zwiększeniu obrotów silnika z położenia ok. 30% przy ściągniętym wolancie „na siebie”. W momencie zwiększenia obrotów silnika wystąpił moment obrotowy od śmigła, pilot w momencie dodawania obrotów utrzymywał samolot na dużych kątach natarcia co w konsekwencji doprowadziło do przeciągnięcia i wejścia samolotu w prawy korkociąg.

Według oświadczenia pilota bardzo często przy konfigurowaniu samolotu do zrzutu włączała się sygnalizacja ostrzegająca o przeciągnięciu, ale nigdy nie doszło do przeciągnięcia. W tym przypadku pilot zapomniał o tym, że ma wypuszczone kłapy na 10 ° a nie, jak jest to zalecane, na pełne. W związku z wypuszczeniem kłap na 10° prędkość przeciągnięcia wzrasta, na co pilot nie zwrócił uwagi. Również reakcja pilota na zaistniałą sytuację była nieprawidłowa – pilot zamiast oddać wolant od siebie i zmniejszyć kąty natarcia, zwiększył obroty silnika co w konsekwencji doprowadziło do wytworzenia momentu od śmigła i przy położeniu samolotu w pobliżu lub już będąc na krytycznych kątach natarcia i prędkości zbliżonej do prędkości przeciągnięcia doprowadziło do wejścia samolotu w korkociąg. Pilot w rozmowie stwierdził, że takie działanie było podyktowane chęcią naboru wysokości do wysokości zrzutu skoczków, której jeszcze nie osiągnął.

- 1) Zdarzenie zostało omówione z pilotami biorącymi udział w lotach na wyrzucanie skoczków spadochronowych, oraz wykonano loty metodyczne z uwzględnieniem sytuacji doprowadzających do przecignięcia samolotu.
- 2) Zaplanowano loty sprawdzające z pilotem biorącym udział w zdarzeniu oraz zalecono pilotowi wykonanie lotów na samolocie dopuszczonym do akrobacji celem zapoznania się z charakterystyką korkociągu.
