PAŃSTWOWA KOMISJA BADANIA WYPADKÓW LOTNICZYCH

Informacja o zdarzeniu [raport]

Numer ewidencyjny zdarzenia:	1822/17			
Rodzaj zdarzenia:	INCYDENT			
Data zdarzenia:	16 czerwca 2018 r.			
Miejsce zdarzenia:	Pniówek k. Jastrzębia Zdroju			
Rodzaj, typ statku powietrznego:	Balon na ogrzane powietrze BB 30Z			
Dowódca SP:	Pilot balonowy			
Liczba ofiar / rodzaj obrażeń:	<i>Śmiertelne</i>	<i>Poważne</i>	<i>Lekkie</i>	<i>Bez obrażeń</i>
	-	-	-	5
Nadzorujący badanie:	Ireneusz Boczkowski			
Podmiot badający:	Zamknięte na zgłoszeniu			
Skład zespołu badawczego:	Nie wyznaczano			
Forma dokumentu zawierającego wyniki:	Informacja o zdarzeniu [raport]			
Zalecenia:	NIE			
Adresat zaleceń:	NIE DOTYCZY			
Data zakończenia badania:	24 lipca 2018 r.

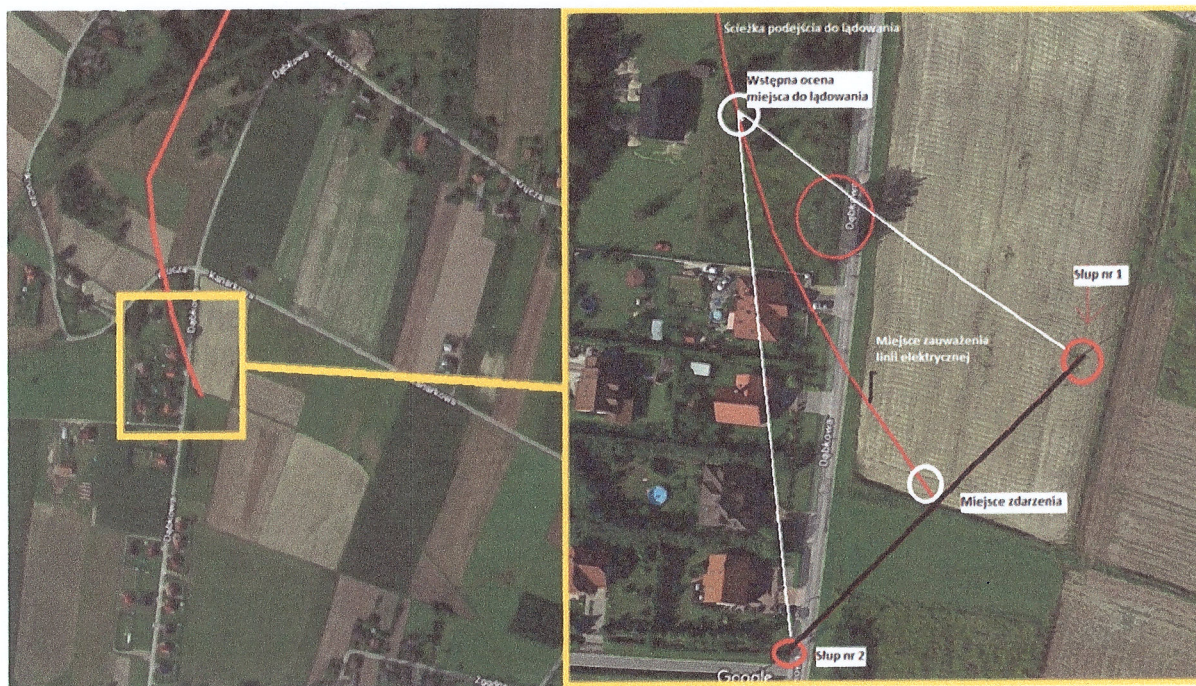
slupy zasłonięte były z lewej strony przez wysokie drzewo a z prawej przez kompleks zabudowań. Kontynuując zniżanie balon znalazł się na wysokości około 3-4 metrów nad skrajem wybranego pola. W tej fazie lotu, na tle nieba, pilot zauważył w odległości około 40 metrów przed sobą druty linii energetycznej (ilustracja nr 1).

Ilustracja nr 1. Miejsce lądowania balonu z zaznaczoną linią energetyczną [źródło: GoogleMaps]

Ze względu na niewielką odległość oraz to, że balon znajdował się w opadaniu, pilot uznał, że nie ma możliwości przerwania lądowania i ominięcia przeszkody. W trakcie przyziemienia doszło do kontaktu powłoki balonu z drutami. Napierająca na druty powłoka balonu spowodowała ich zwarcie i iskrzenie. Powłoka balonu przewiesiła się przez druty i doszło w kilku miejscach do jej przepalenia. Pilot oraz pasażerowie opuścili kosz balonu bez obrażeń. O zdarzeniu załoga poinformowała straż pożarną oraz pogotowie energetyczne. Po wyłączeniu zasilania sieci energetycznej przez pogotowie ściągnięto z drutów uszkodzoną powłokę balonu.

Przyczyną zdarzenia był błąd pilota polegający na niewłaściwej obserwacji otoczenia terenu wokół miejsca wybranego do lądowania balonu.
