RAPORT KOŃCOWY

WYPADEK

ZDARZENIE NR – 1972/18

STATEK POWIETRZNY – Śmigłowiec Robinson R-44 , SP-MAP

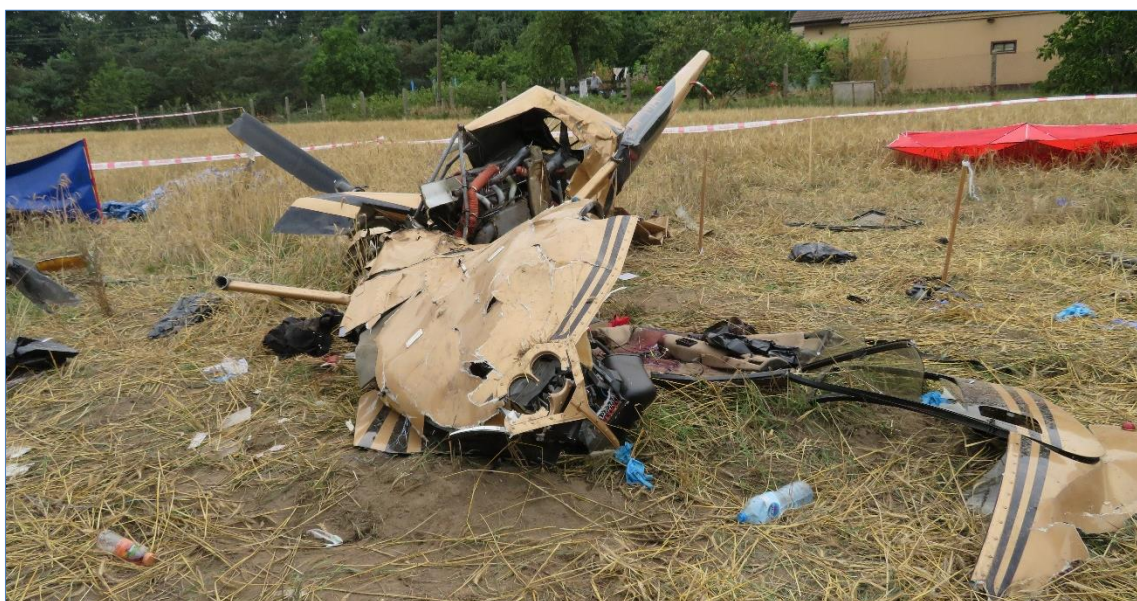
W wyniku zderzenia z ziemią śmigłowiec uległ całkowitemu zniszczeniu (Rys. 2). Nie stwierdzono aby jakkolwiek część śmigłowca oddzieliła się od niego przed zderzeniem. Zbiorniki paliwa nie uległy rozerwaniu.

Rys. 2. Śmigłowiec R-44 SP-MAP na miejscu wypadku [źródło: PKBWL]

Śmigłowiec zderzył się z ziemią lekko pochylony na nos bez przechylenia, z niewielką prędkością postępową i dużą prędkością opadania przy obracających się łopatach wirnika głównego. Pierwszy kontakt z ziemią miały płozy śmigłowca, które pod wpływem siły uderzenia uległy równomiernemu rozgięciu na boki. Następnie doszło do kontaktu przedniej spodniej części kadłuba przewrócenia się śmigłowca i skręcenia jego konstrukcji wzdłuż osi podłużnej na wysokości kabiny – przedział silnika, w wyniku czego kabina znalazła się spodnią częścią do góry na lewym boku, a środkowa i tylna część kadłuba wraz z belką ogonową spodnią częścią do góry na boku prawym. Oszklenie kabiny zostało całkowicie zniszczone. Łopaty wirnika głównego zostały pogięte i skrócone, nie doszło do oddzielenia się łopat od piasty. Śmigło ogonowe wraz z piastą uległo oderwaniu.

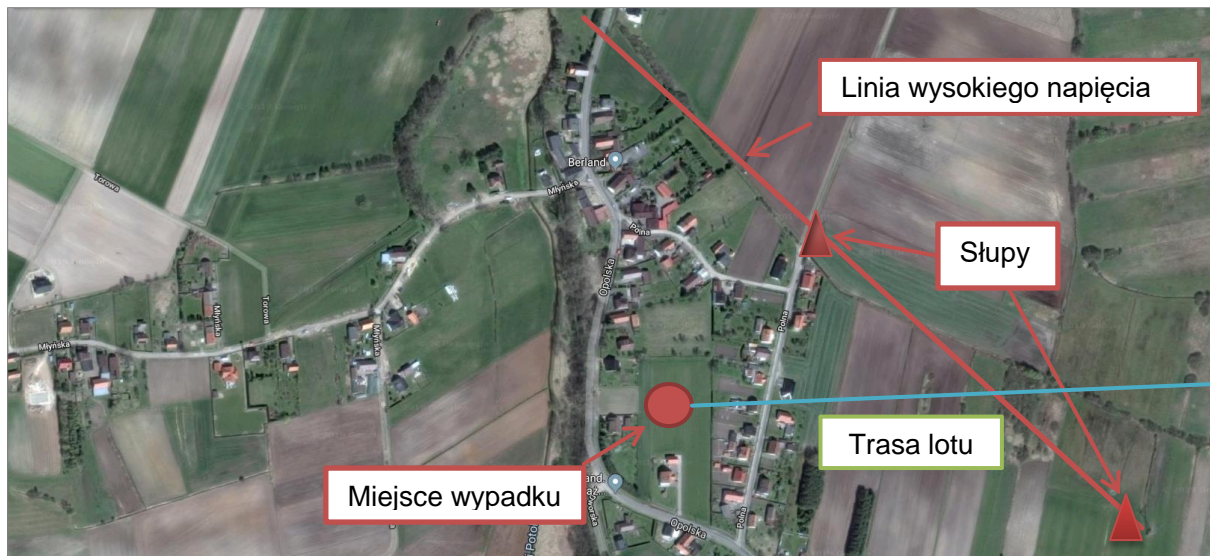
Rys. 11. Miejsce wypadku

Śmigłowiec zderzył się z ziemią na polu uprawnym w miejscowości Domecko koło Opola. Współrzędne geograficzne: 50°37'29"N, 017°51'25"E. Elewacja 162 m AMSL. Pole, na którym rozbił się śmigłowiec znajdowało się w środku miejscowości i było otoczone budynkami mieszkalnymi. W odległości 250 m od miejsca zdarzenia, po wschodniej stronie miejscowości przebiegała linia wysokiego napięcia 100 kV, która przecinała tor lotu śmigłowca.
