POWAŻNY INCYDENT 2022/18

STATEK POWIETRZNY – Samolot ultralekki KR-030 Topaz, SP-SGEO

DATA I MIEJSCE ZDARZENIA – 11 lipca 2018 r., Rzeszów-Jasionka (EPRZ)

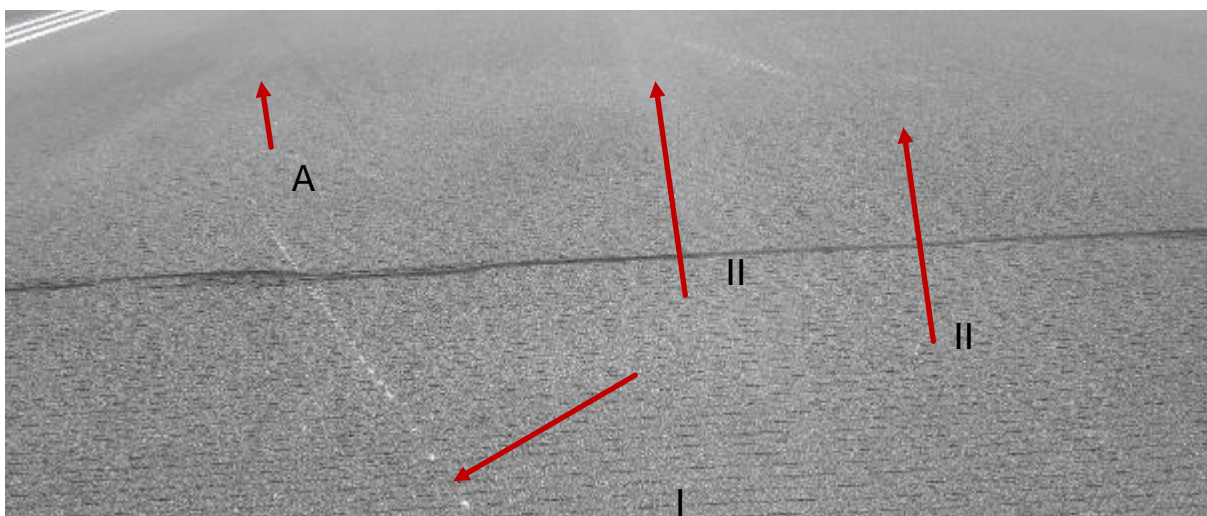
Rys. 1. Ślady pozostawione przez samolot na pasie w trakcie kolejnych niekontrolowanych przechyleń (widoczne: I i II punkt podparcia oraz ślad opony w trakcie utraty kierunku – A)³

W trakcie wykonywania startu z konwojera nastąpiło przełamanie uchwytu drążka sterowego w kabinie. Samolot utracił kierunek w lewo o około 30° od osi pasa. Prawdopodobnie pierwszy kontakt samolotu z pasem startowym nastąpił ogonem (w wyniku kontaktu z pasem zdarty fragment steru wysokości z prawej strony) oraz prawym skrzydłem, ze znacznym przechyleniem i dużym kątem pochylenia. Prawe skrzydło dotknęło pasa startowego powodując obrót samolotu w prawo (powrót na oś

pasa). W trakcie niekontrolowanego przyziemienia doszło następnie do podparcia lewym skrzydłem (zarysowania na końcówce lewego skrzydła) oraz ogonem (zdarta płoza ogonowa). Ponowne podparcie nastąpiło z przechyleniem w prawo (widoczne ślady na pasie oraz uszkodzona lampa oświetlenia pasa).

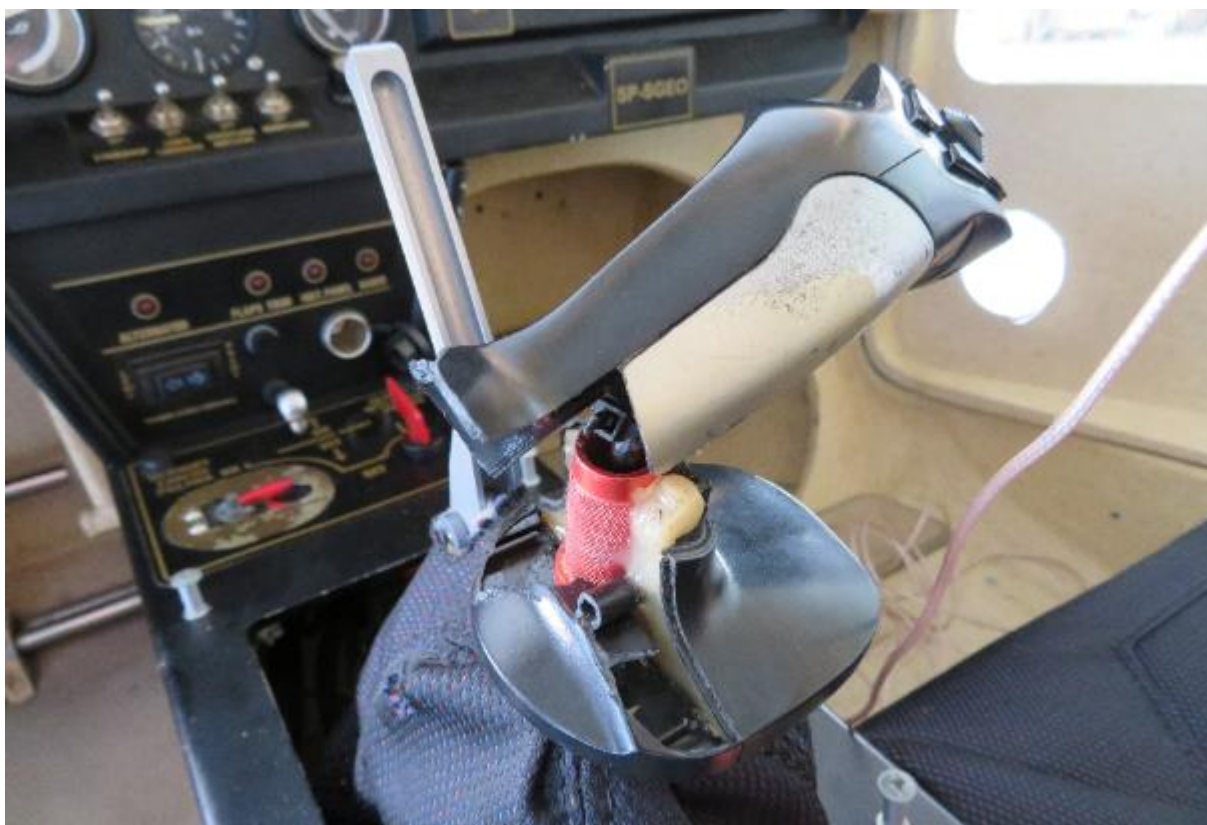
Górna część uchwytu drążka sterowego wraz z przyciskami nadawania i sterowania położeniem trymera złamała się w sposób uniemożliwiający przenoszenie sił przykładanych przez pilota na układ sterowania podłużnego i poprzecznego (rys. 2).

Rys. 2. Złamany uchwyt drążka sterowego w kabinie samolotu

Zdaniem Komisji należy wykluczyć hipotezę producenta, z której wynikało, że złamanie uchwytu drążka sterowego mogło być następstwem twardego przyziemienia samolotu. W chwili niesymetrycznego przyziemienia samolotu nie zarejestrowano skokowego wzrostu wartości przyspieszenia w osi pionowej. Wartość zarejestrowana w trakcie wcześniejszego lądowania wynosiła 11 m/s^2 i prawdopodobnie nie przyczyniła się bezpośrednio złamania uchwytu drążka sterowego. Zdaniem Komisji złamanie uchwytu drążka sterowego było skutkiem działania siły przyłożonej przez instruktora do drążka sterowego w połączeniu z wadą konstrukcyjną uchwytu drążka sterowego i nieodpowiednim materiałem z jakiego został wykonany.

Przypadek złamania uchwytu drążka sterowego jest rzadki, ale nie można wykluczyć jego ponownego zaistnienia. Po zbadaniu zdarzenia lotniczego PKBWL zaleca producentowi samolotu ultralekkiego KR-030 Topaz, firmie PPHU „EKOLOT”:

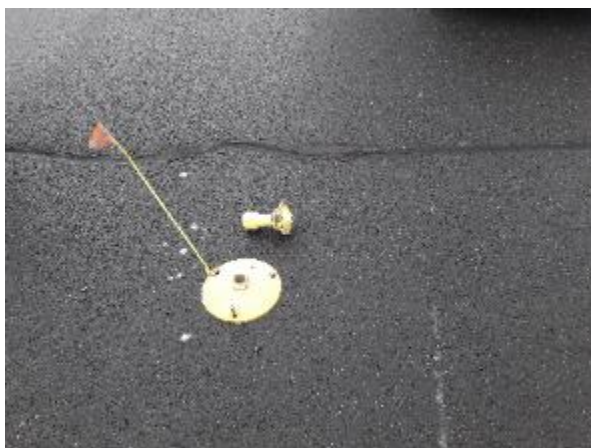
Rys. 3. Uszkodzone oświetlenie pasa

Końcówka prawego skrzydła i prawa lotka uległy w trakcie zdarzenia licznym zarysowaniom oraz uszkodzeniu polegającym na ich delaminacji. Kadłub, statecznik poziomy oraz ster wysokości zostały uszkodzone oraz zarysowane w wyniku uderzenia w lampę oświetlenia pasa startowego (rys. 3 i 4).

Dyżurny operacyjny portu lotniczego w trakcie inspekcji pasa startowego stwierdził uszkodzenie jednej lampy i obecność elementów samolotu na pasie. Po uprzątnięciu uszkodzonych elementów przywrócono możliwość wykonywania operacji lotniczych na EPRZ.

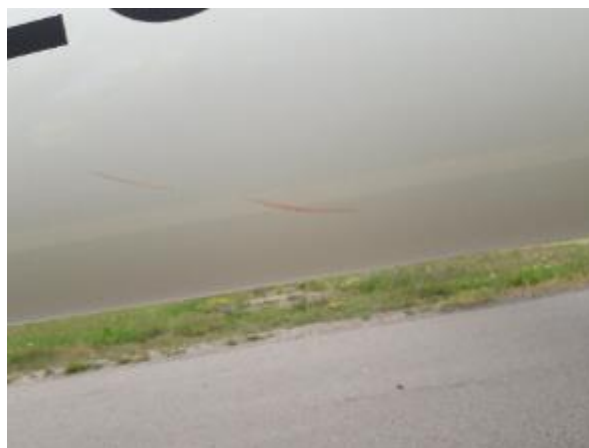
Rys. 4. Zarysowania na kadłubie samolotu

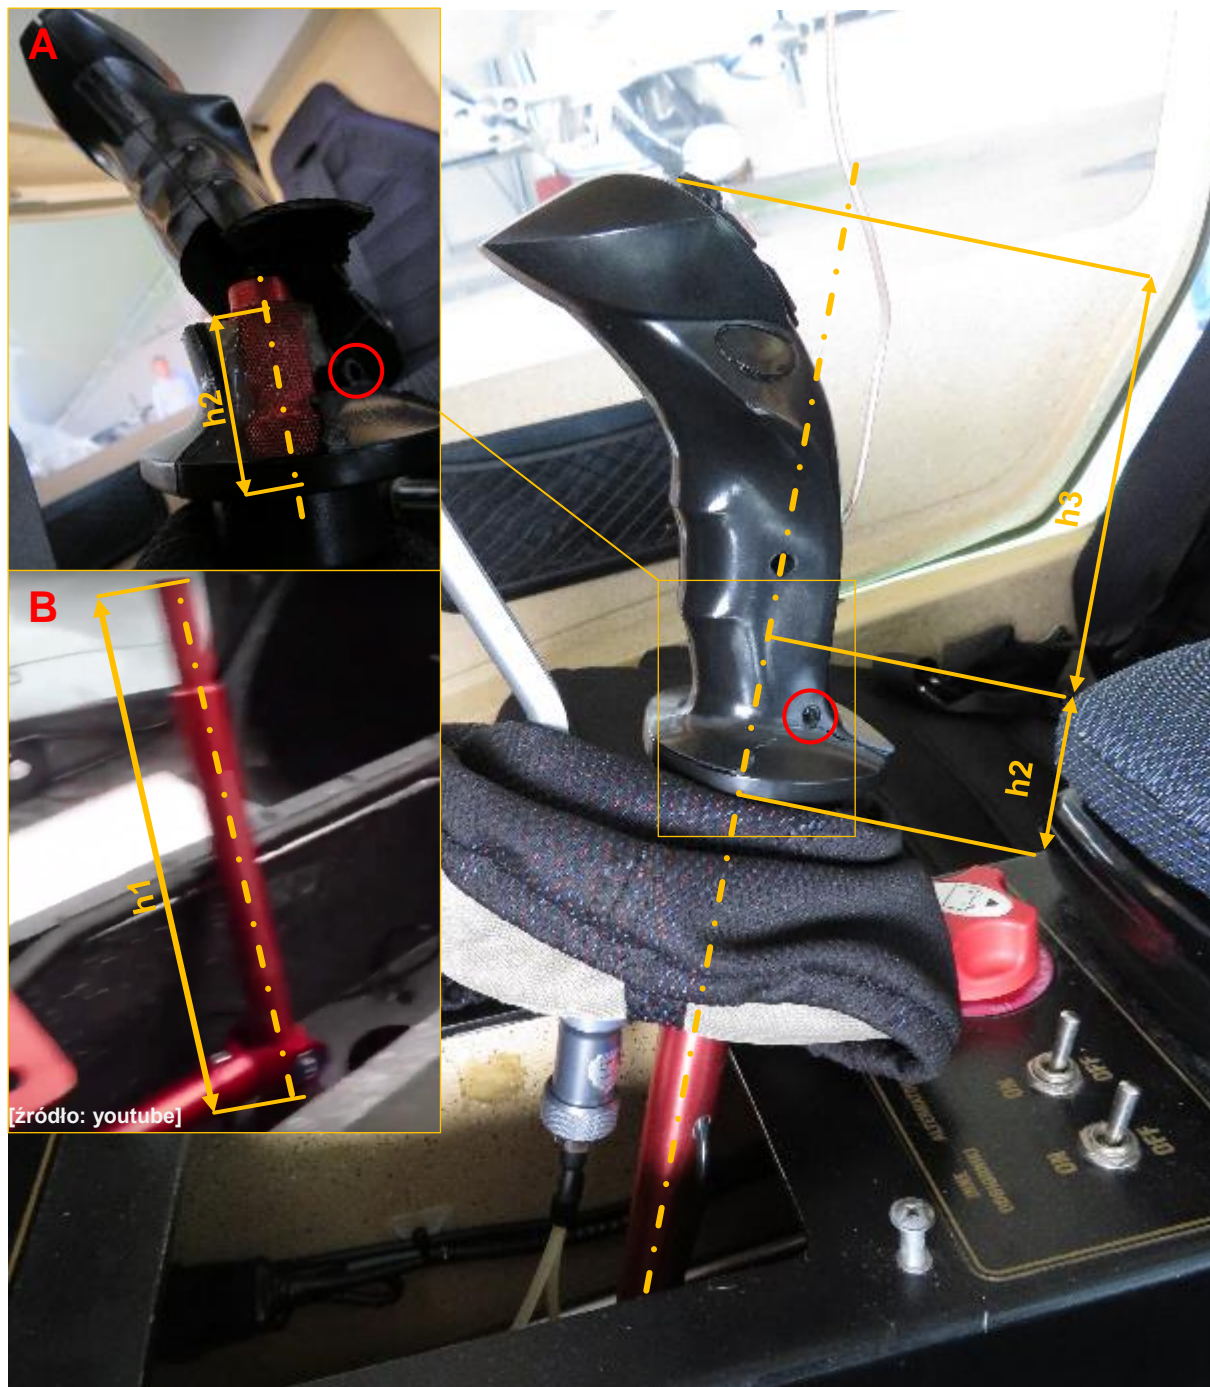
Rys. 5. Konstrukcja drążka sterowego, gdzie:

- h1 – wysokość trzonu drążka sterowego;
- h2 – wysokość skleiny;
- h3 – wysokość uchwyty drążka sterowego bez wypełnienia;
- h2 + h3 – wysokość uchwyty drążka sterowego;
- szczegół A – miejsce koncentracji naprężeń zaznaczone kolorem czerwonym.

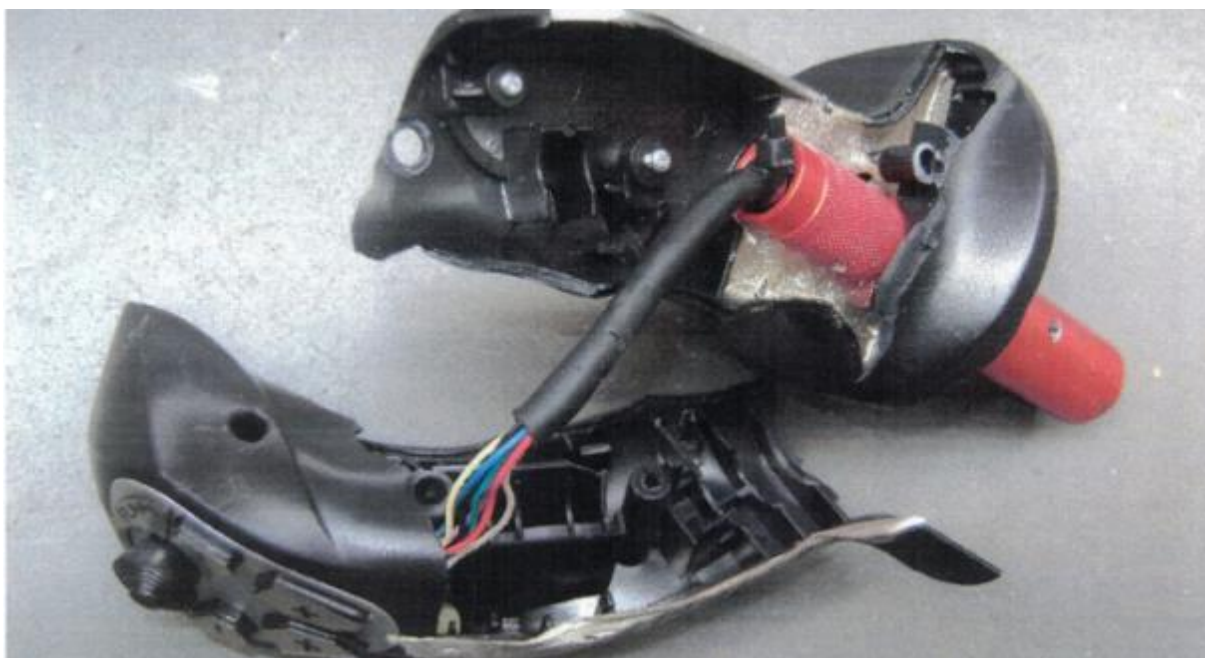
- w wyniku skierowania uderzenia młota w punkt umiejscowiony w punkcie znajdującym się w połowie wysokości uchwytu – uderzenie nie spowodowało zniszczenia uchwytu;
- w wyniku skierowania uderzenia młota w górną część uchwytu, w której znajdują się przyciski sterujące klapami i trymerem steru wysokości – **uderzenie spowodowało zniszczenie uchwytu (rys. 6).**

Rys. 6. Uchwyt drążka sterowego zniszczony w wyniku próby [źródło: producent]

Moment zniszczenia uchwytu zarejestrowano w dokumentacji fotograficznej, a energia niszczenia uchwytu wyniosła 4,3 J. W obliczeniach siły niszczącej przyjęto, że siła oporu niszczonego uchwytu narasta liniowo wraz z odkształceniem, otrzymując dla wartości odkształcenia niszczonego obiektu od 0,01 m do 0,02 m, wartość siły niszczącej $P_{max} = [43,8-87,7]$ kg.

Wartość siły niszczącej przekracza normalny zakres użytkowy. Zdaniem producenta część górna uchwytu nie powinna służyć do chwytania i wprowadzania sił w układ sterowania.

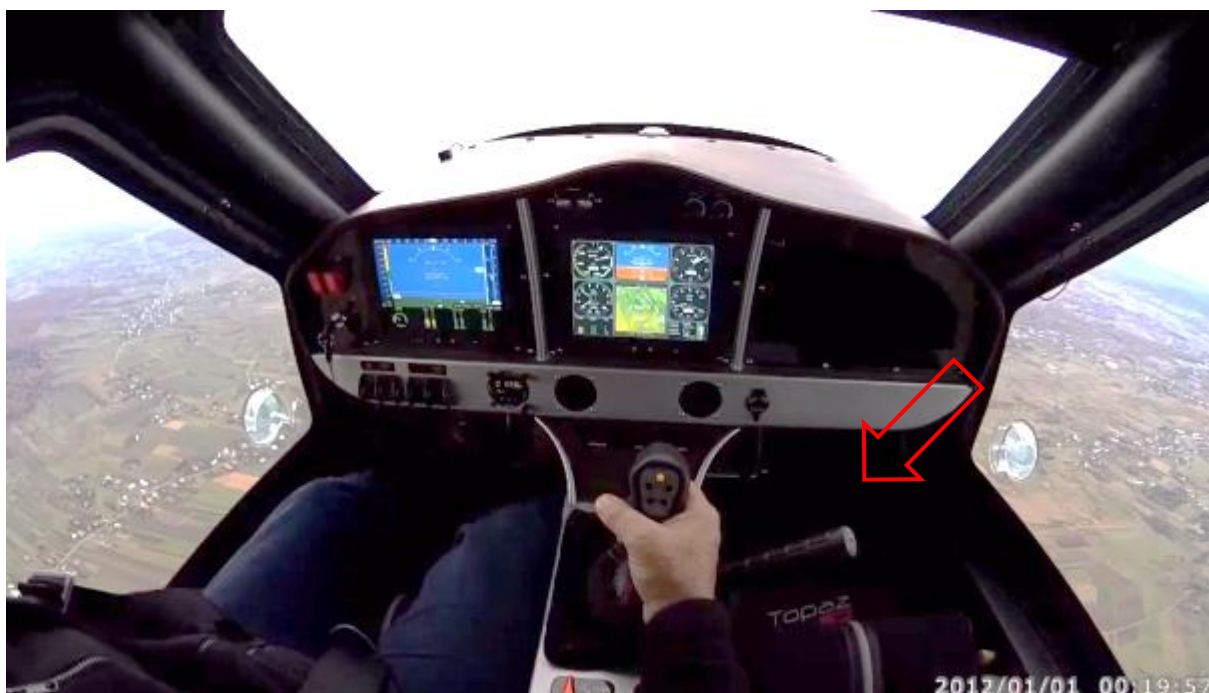
Do wykonywania lotów szkolnych producent oferuje specjalną nakładkę na drążek sterowy, która umożliwia korygowanie błędów szkolonego przez instruktora (rys. 7). W dniu zdarzenia użytkownik nie posiadał takiej nakładki, informację o możliwości dodatkowego wyposażenia samolotu, według oświadczeń, uzyskał po zdarzeniu.

Rys. 7. Kokpit samolotu KR-030 Topaz, strzałką czerwoną oznaczono dodatkowy uchwyt drążka sterowego [źródło: YouTube]

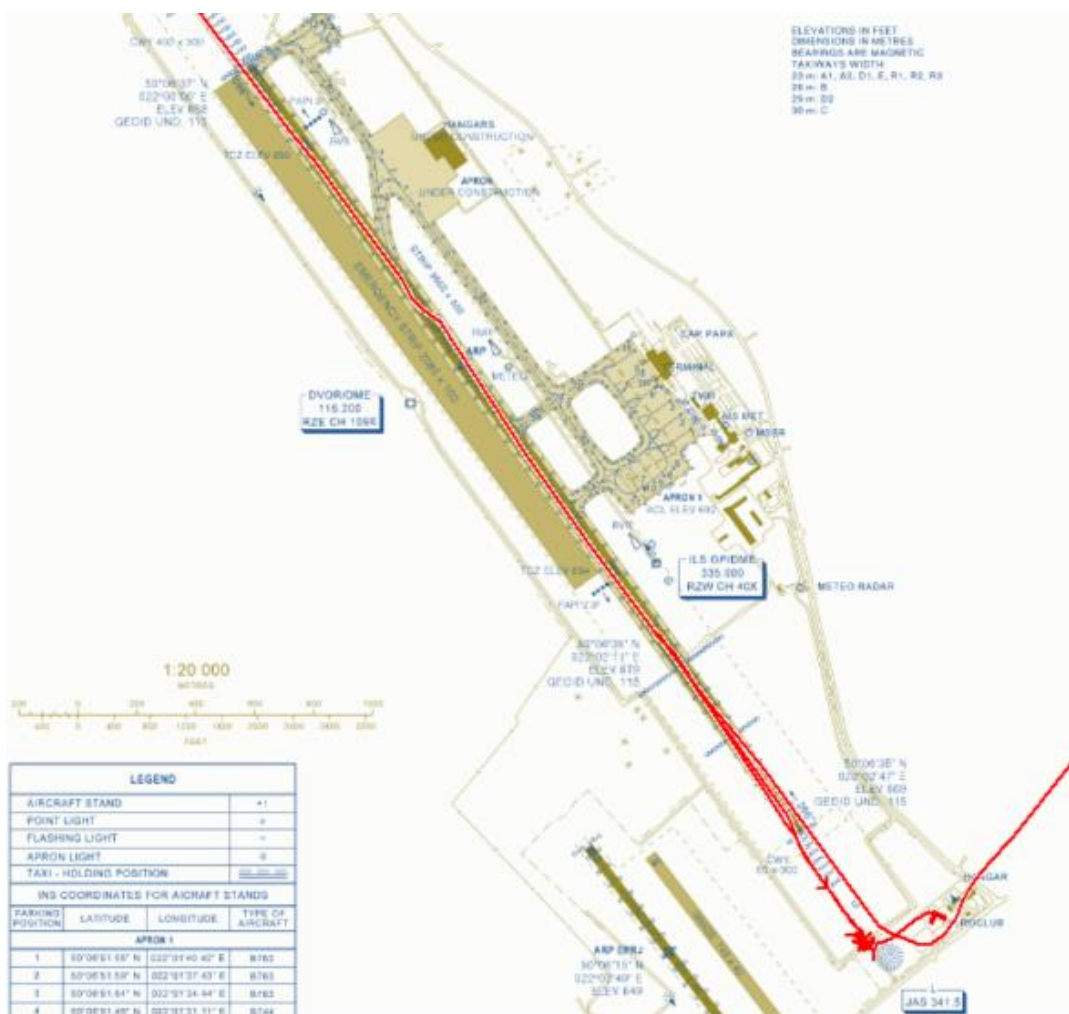
O godzinie 10:47:10 rejestrator pokładowy rozpoczął zapis lotu zakończony wypadkiem. Długość lotu to 2:25:57, przy czym czas ten obejmuje kołowanie po płycie lotniska do momentu wyłączenia silnika (rys. 8).

Rys. 8. Trajektoria lotu naniesiona na schemat lotniska EPRZ [źródło: użytkownik]

Zdaniem Komisji, pomimo twardego lądowania, nie doszło do złamania uchwytu drążka sterowego w tej fazie lotu, ponieważ w trakcie rozbiegu oraz w fazie oderwania samolot był w pełni sterowny. Po oderwaniu się od pasa samolot zaczął ponownie tracić kierunek w lewo, pilot próbował korygować utratę kierunku przechyleniem w prawo. Zgodnie z relacją załogi oraz zapisem rejestratora pokładowego, krótko po oderwaniu nastąpiło ponowne niesymetryczne przyziemienie (na prawe koło), po czym samolot ponownie oderwał się od pasa. Prawdopodobnie w tym momencie złamał się uchwyt drążka sterowego (pomiędzy 13:11:49-13:11:52).

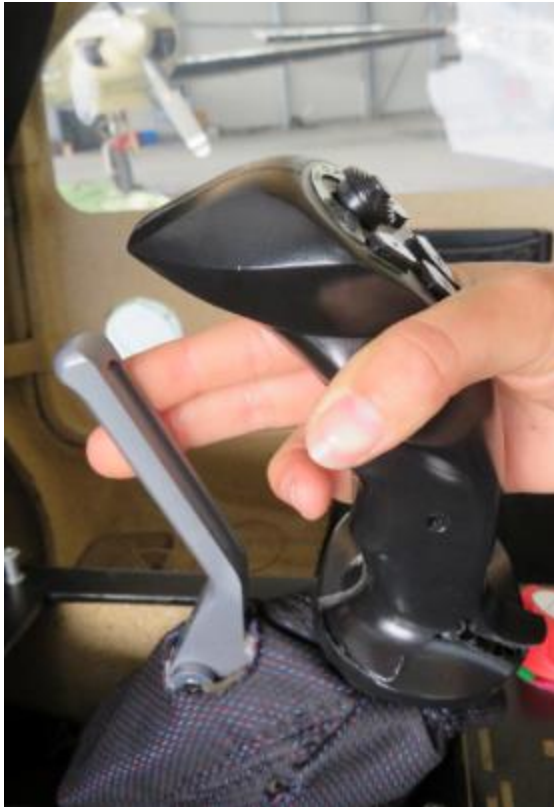
Rys. 9. Ergonomia uchwytu przy użyciu hamulca kół podwozia – samolot SP-SGEO

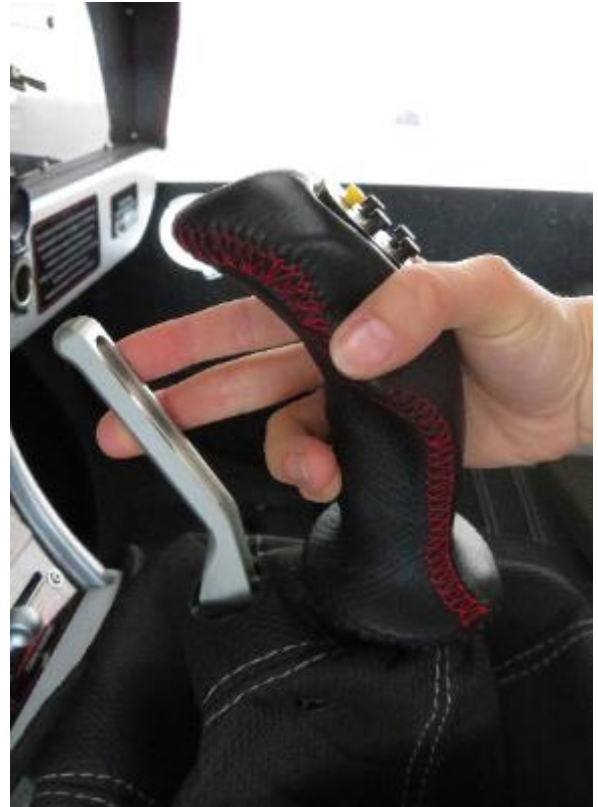
Rys. 10. Ergonomia uchwytu przy użyciu hamulca kół podwozia – inny egzemplarz

Dla porównania przedstawiono przykład rękojeści wzmocnionej z innego egzemplarza samolotu KR-030 Topaz, będącego wersją uchwytu drążka sterowego występującą w innej opcji wyposażenia kabiny (rys. 10 i 12).

Według informacji aktualnych w dniu zamknięcia raportu, producent deklaruje zmianę uchwytu w egzemplarzach samolotu dotychczas produkowanych oraz ujednoczenie uchwytu do wersji wzmocnionej w nowej serii produkcyjnej.

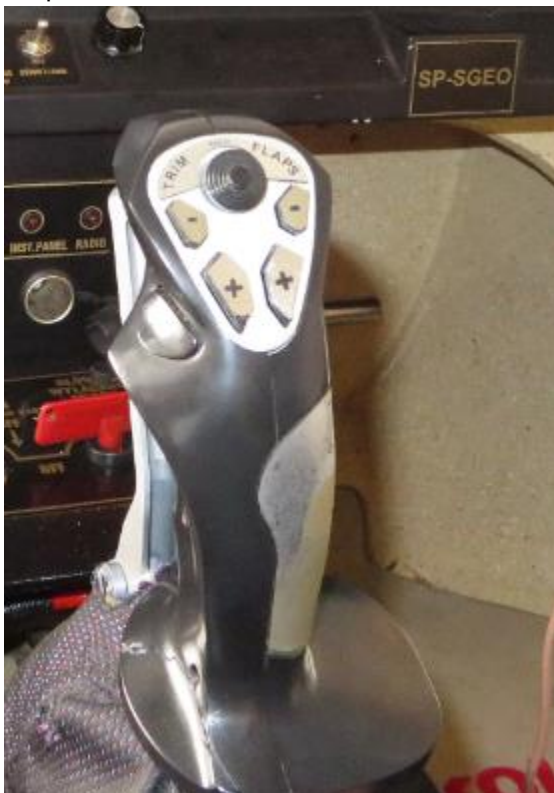
Rys. 11. Uchwyt drążka sterowego – samolot SP-SGEO po zdarzeniu (widoczne pęknięcie przy śrubie)

W sytuacji awaryjnej siła przykładana przez pilota może być większa i nie wiązać się bezpośrednio z koniecznością wygenerowania odpowiednio większej siły na powierzchniach sterowych, ale odpowiadać sile niszczącej na uchwycie drążka sterowego (na ramieniu h3 – rys. 4) ze względu na nieprawidłową konstrukcję uchwytu drążka sterowego (brak wzmocnienia). Zastosowanie jakościowo lepszego uchwytu lub przedłużenie części wzmocnionej o wysokość h3 (wyeliminowanie pustej przestrzeni), mogło zapobiec złamaniu się uchwytu.

- 5) Testy wytrzymałościowe uchwytu drążka sterowego nie wykazały nieprawidłowości.
- 6) Rozwiązanie konstrukcyjne zamocowania uchwytu drążka sterowego było wadliwe.

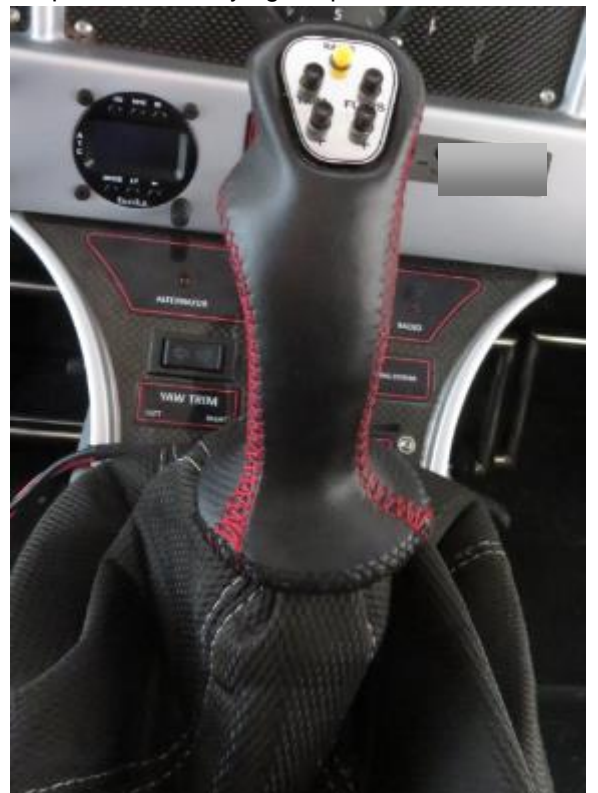
Rys. 12. Uchwyt drążka sterowego – inny egzemplarz – zdjęcie dla celów porównawczych

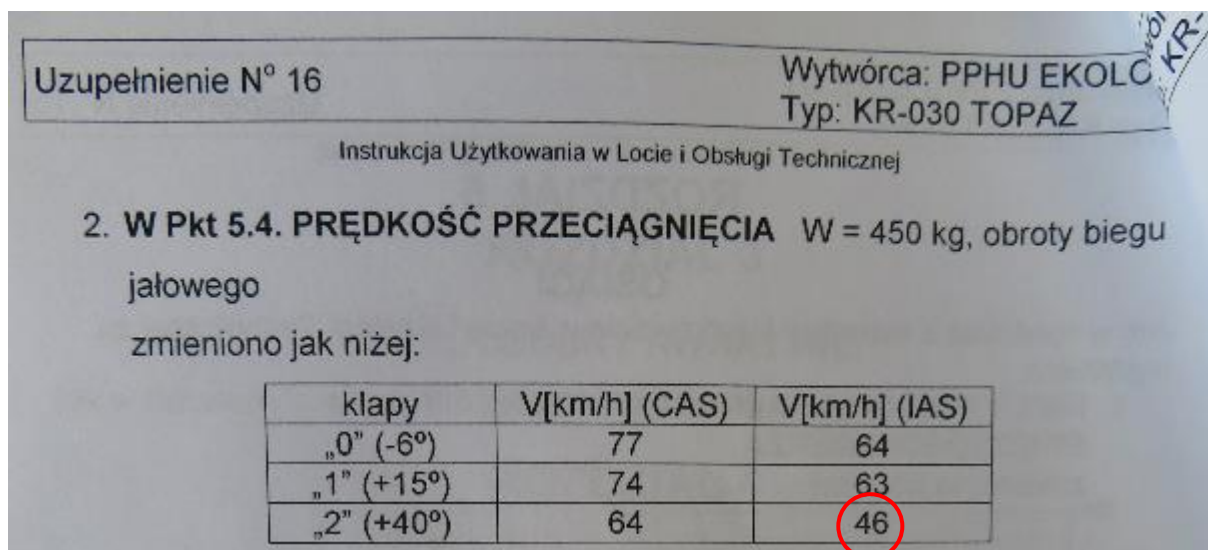
Prędkość minimalna zawarta w IUWL znacząco różni się od prędkości obliczeniowej (dla danego lotu 73 km/h). W kilku miejscach instrukcji można znaleźć różne prędkości minimalne dla tej samej masy startowej i konfiguracji samolotu. Według użytkownika aktualnie obowiązujące dane znajdują się w uzupełnieniu nr 16 (rys. 13).

Rys. 13. Prędkość minimalna w zależności od konfiguracji

Zdaniem Komisji jest mało prawdopodobne, aby prędkość zawarta w tabeli była prawidłową prędkością (dla porównania w wydaniu nr 1 wynosiła 66 km/h). Jednocześnie zmiana do punktu 2.12. dolna granica białego łuku ($1,1V_{SO}$) wynosi 55 km/h.

Niejednoznaczność zapisu powoduje, że brak jest wskazania, jaka prędkość minimalna jest właściwa dla danej masy startowej i konfiguracji samolotu.
