PAŃSTWOWA KOMISJA BADANIA WYPADKÓW LOTNICZYCH

Informacja o zdarzeniu [raport]

Numer ewidencyjny zdarzenia:	2351/18			
Rodzaj zdarzenia:	INCYDENT			
Data zdarzenia:	1 sierpnia 2018 r.			
Miejsce zdarzenia:	Lądowisko Biała Podlaska (EPBP)			
Rodzaj, typ statku powietrznego:	Szybowiec, SZD-54-2 Perkoz			
Dowódca SP:	Instruktor-pilot szybowcowy			
Liczba ofiar / rodzaj obrażeń:	<i>Śmiertelne</i>	<i>Poważne</i>	<i>Lekkie</i>	<i>Bez obrażeń</i>
	-	-	-	2
Nadzorujący badanie:	Ireneusz Boczkowski			
Podmiot badający:	Użytkownik			
Skład zespołu badawczego:	Komisja użytkownika			
Forma dokumentu zawierającego wyniki:	Informacja o zdarzeniu (raport)			
Zalecenia:	NIE			
Adresat zaleceń:	NIE DOTYCZY			
Data zakończenia badania:	12 lutego 2019 r.

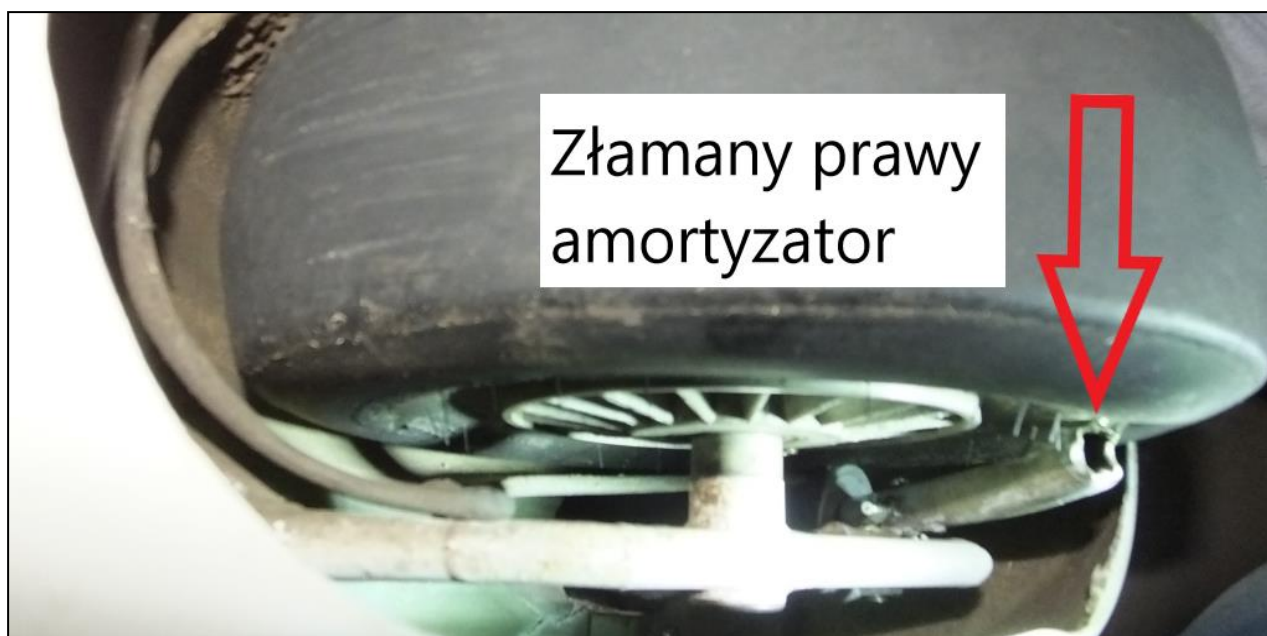
Po zdarzeniu przetransportowano szybowiec do hangaru, powiadamiając o zdarzeniu Organizację Zarządzania Ciągłą Zdadnością do Lotu CAMO i właściciela Certyfikatu Typu (TCH). Po zdemontowaniu podwozia stwierdzono, że elementy metalowe obydwu amortyzatorów elastomerowych zawieszenia koła podwozia głównego uległy złamaniu. Na rysunku nr 1 widoczny jest złamany prawy amortyzator.

Rys. 1 Złamany prawy amortyzator podwozia głównego [źródło: użytkownik]

Złamanie amortyzatorów elastomerowych podwozia miało charakter zmęczeniowy, a pośrednią przyczyną mogły być twarde lądowania szybowca przed zdarzeniem.

Zmęczeniowe złamanie amortyzatorów podwozia głównego.

Prawdopodobnie twarde lądowanie (lądowania) szybowca podczas wcześniejszej eksploatacji, które mogły zainicjować proces powstawania przelomu.

Zatwierdzona Organizacja Obsługowa wymieniła złamane amortyzatory podwozia na nowe, dokonała przeglądu szybowca według wytycznych POT/IOT, wystawiając stosowne Poświadczenie Obsługi (CRS).

W trakcie przeprowadzanych szkoleń teoretycznych i praktycznych dla personelu lotniczego przypominać, że twarde lądowania, lądowania z przytarciem (bez wyrównania) lub lądowania z cyrklem należy zgłaszać, zgodnie z Systemem obowiązkowego zgłaszania zdarzeń w Organizacji Szkolenia (ATO).
