# RAPORT KOŃCOWY

WYPADEK 2373/18

ZDARZENIE NR – 2373/18

STATEK POWIETRZNY – Szybowiec DG-600 18m, SP-3713

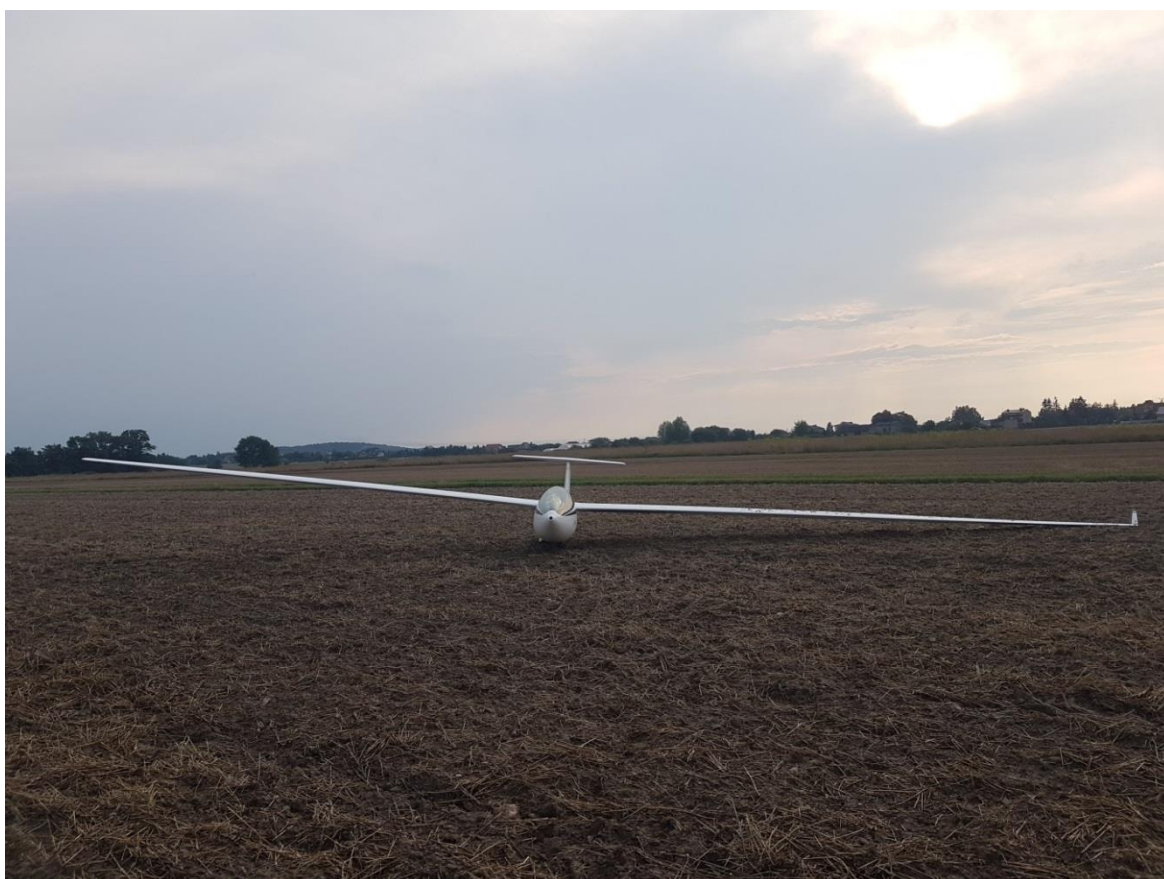
Rys. 1. Szybowiec po lądowaniu w terenie przygodnym. Widać brak końcówki prawego skrzydła. W tle widoczna chmura burzowa, która odcięła pilotowi dołot do lotniska [źródło: użytkownik].

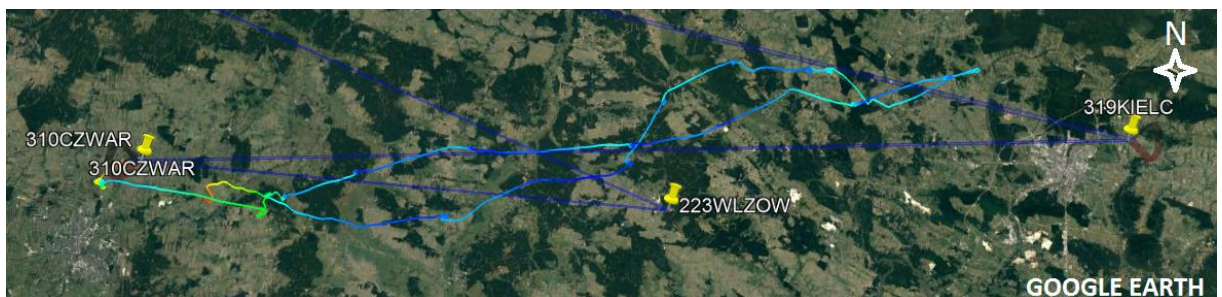
Rys. 2. Trasa przelotu odczytana z rejestratora GPS [źródło użytkownik]

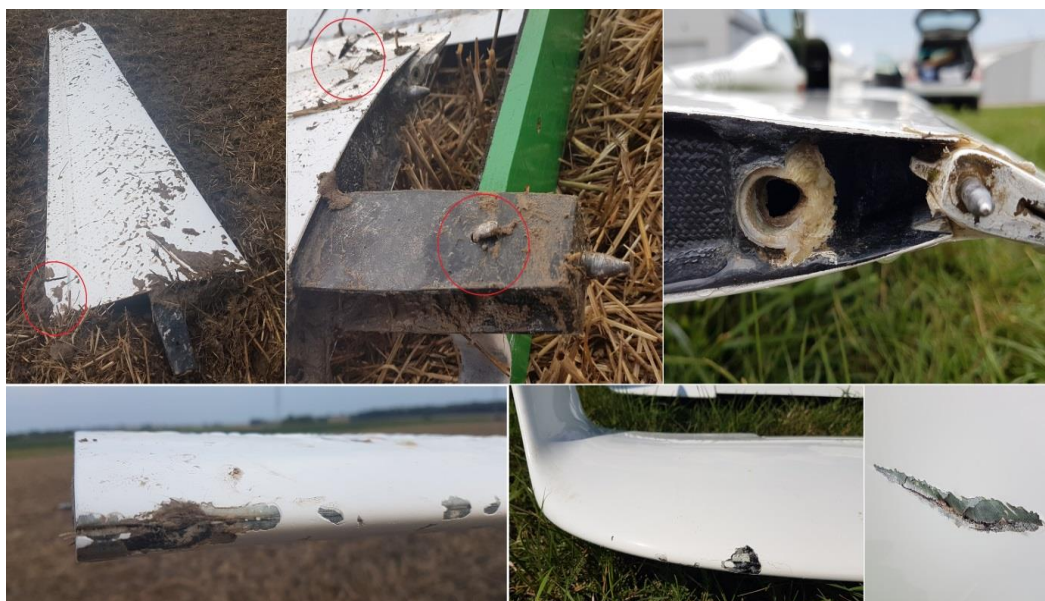
Rys. 3. Na zdjęciach pokazano uszkodzenia szybowca [źródło: użytkownik].

W wyniku zdarzenia uszkodzeniu uległo prawe skrzydło szybowca:

- urwana końcówka skrzydła (wydłużająca skrzydło do 18 m),
- ułamana końcówka klapolotki,
- skrzywiony bolec mocujący końcówkę skrzydła,
- uszkodzona krawędź natarcia,
- wyłamana tuleja mocująca sworzeń końcówki skrzydła,
- uszkodzone pokrycie skrzydła.

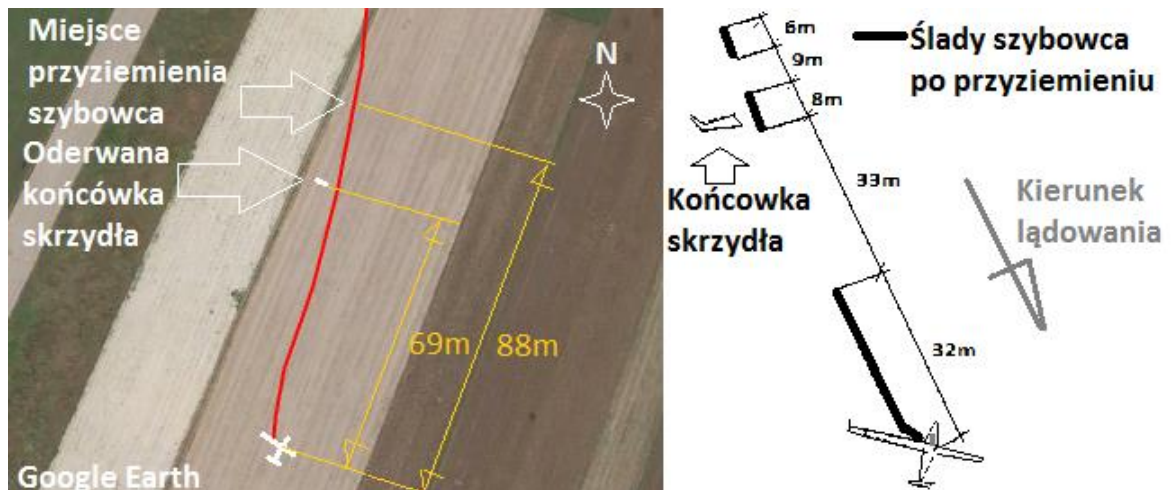
Wybrane przez pilota pole do lądowania miało około 570 m, długości i 60 m szerokości. Szybowiec przyziemił na dużej prędkości (około 145 km/h) w odległości około 200 m od początku pola. Ponieważ lądowanie odbywało się w intensywnym opadzie deszczu, pole było grząskie. Po pierwszym przyziemieniu szybowiec przejechał 6 m, odbił się od ziemi przeleciał 9 m, ponownie przyziemił i przejechał 8 m. Po drugim przyziemieniu prawe skrzydło zahaczyło o ziemię i jego końcówka została urwana. Szybowiec ponownie odbił się od ziemi i wykonał w powietrzu obrót w prawo około 180° i po 33 m przyziemił tyłem. Szybowiec zakończył dobieg po 32 m wykonując jeszcze obrót o około 50° w stosunku do kierunku lądowania (rys. 5,6).

Rys. 5. Szkic zdarzenia [źródło: użytkownik].

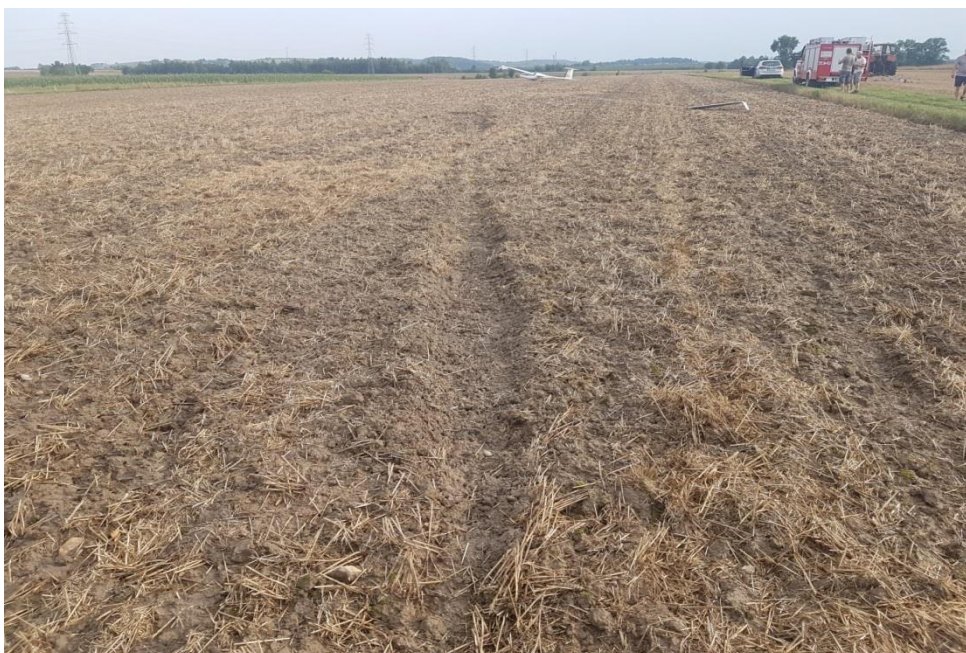
Rys. 6. Na zdjęciu widać ślady po przyziemieniu, urwaną końcówkę skrzydła i uszkodzony szybowiec [źródło: użytkownik].

13. W trakcie drugiego przyziemienia uderzył prawym skrzydłem o nawierzchnię pola i urwał końcówkę skrzydła.
14. Szybowiec obrócił się w powietrzu o 180° w prawo i przyziemił tyłem do kierunku lądowania.

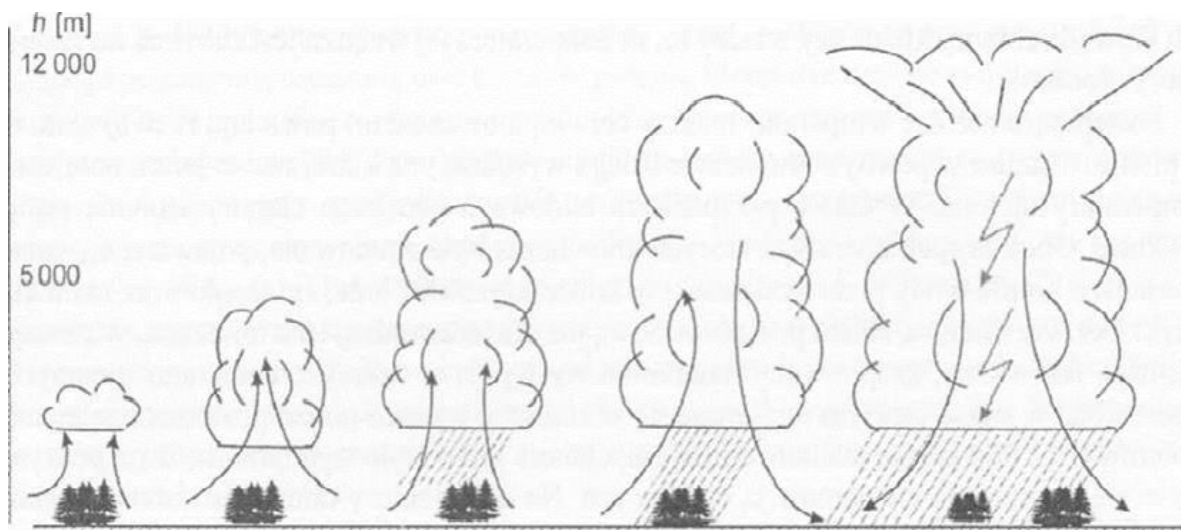
Rozwój chmur burzowych typu Cb na końcowym etapie wiąże się z silnymi opadami deszczu oraz opadaniem powietrza pod chmurą ze znacznymi prędkościami (silne duszenie – rys.7). Ponadto, po przejściu burzy, na znacznym obszarze, przez który przemieszczała się chmura burzowa typu Cb następuje zanik termiki.

Rys. 7. Na rysunku pokazano fazy rozwoju chmury burzowej Cb oraz cyrkulację powietrza w tych chmurach na poszczególnych etapach ich rozwoju [źródło: internet].

W zaistniałym wypadku zwiększone opadanie szybowca było również spowodowane cyrkulacją powietrza pod chmurą typu Cb w jej końcowej fazie rozwoju (rys.7).

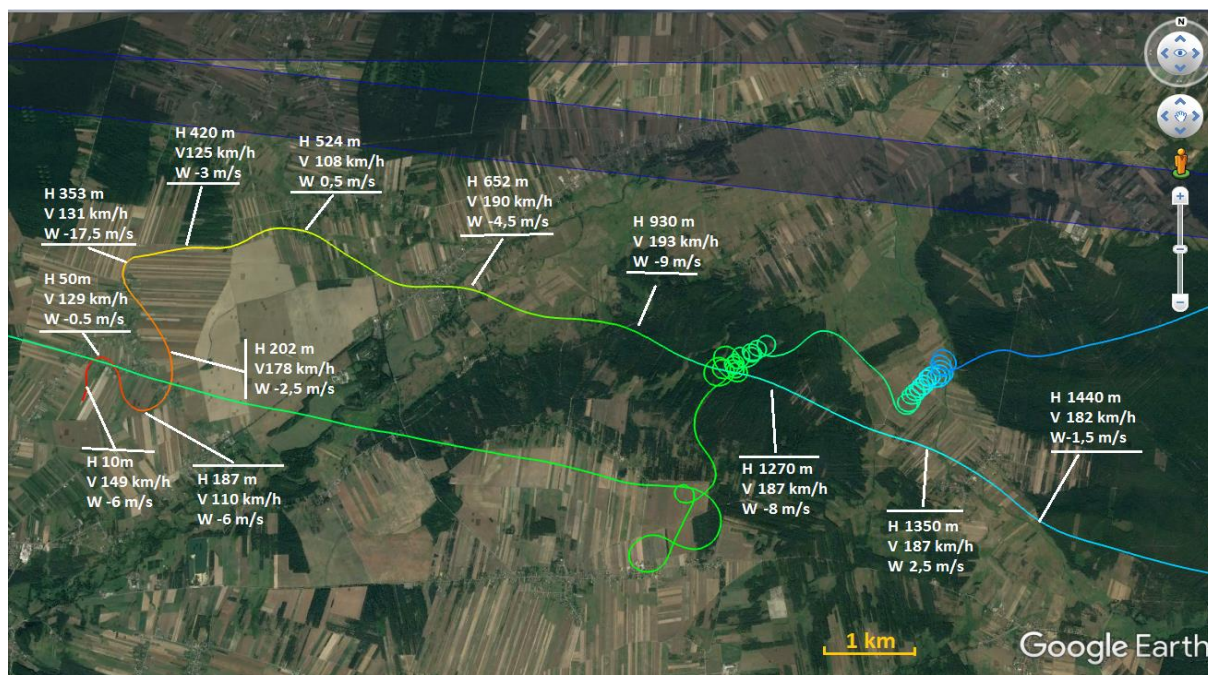
W trakcie próby dolotu do lotniska w Rudnikach, kiedy szybowiec znajdował się w odległości około 20 km do lotniska na wysokości około 1500 m, wleciał on w obszar bardzo silnego opadu deszczu, a szybowiec zaczął opadać z dużą prędkością. Na ilustracji poniżej (rys. 8) przedstawiono przebieg dolotu od około 20. km wg zapisu rejestratora GPS.

Rys. 8. Na rysunku pokazano przebieg dolotu wg zapisu GPS [źródło: zapis lotu z rejestratora GPS].
