## PAŃSTWOWA KOMISJA BADANIA WYPADKÓW LOTNICZYCH

### Informacja o zdarzeniu [raport]

Numer ewidencyjny zdarzenia:	<b>2386/18</b>			
Rodzaj zdarzenia:	<b>WYPADEK</b>			
Data zdarzenia:	<b>26 lipca 2018 r.</b>			
Miejsce zdarzenia:	<b>Wieś Czarne gm. Kaliska</b>			
Rodzaj, typ statku powietrznego:	<b>Szybowiec „Jantar Std 3”</b>			
Dowódca SP:	<b>Pilot szybowcowy (SPL)</b>			
Liczba ofiar / rodzaj obrażeń:	<i>Śmiertelne</i>	<i>Poważne</i>	<i>Lekkie</i>	<i>Bez obrażeń</i>
	-	-	-	<b>1</b>
Nadzorujący badanie:	<b>Jerzy Girgiel</b>			
Podmiot badający:	<b>Użytkownik</b>			
Skład zespołu badawczego:	<b>Komisja Użytkownika</b>			
Forma dokumentu zawierającego wyniki:	<b>INFORMACJA O ZDARZENIU</b>			
Zalecenia:	<b>NIE</b>			
Adresat zaleceń:	<b>NIE</b>			
Data zakończenia badania:	<b>9 października 2018 r.</b>

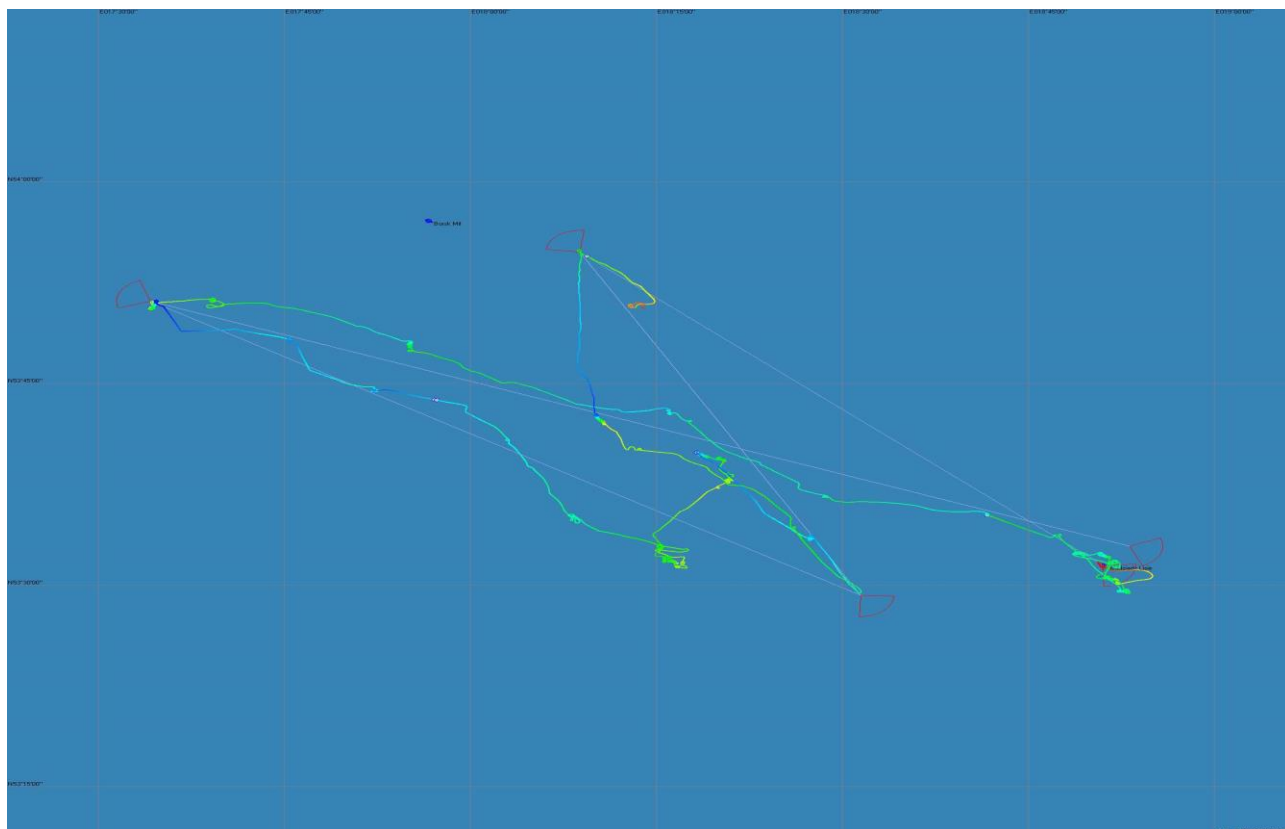
Fot. nr 1 (zrzut trasy lotu z Logera - progr. SeeYou)

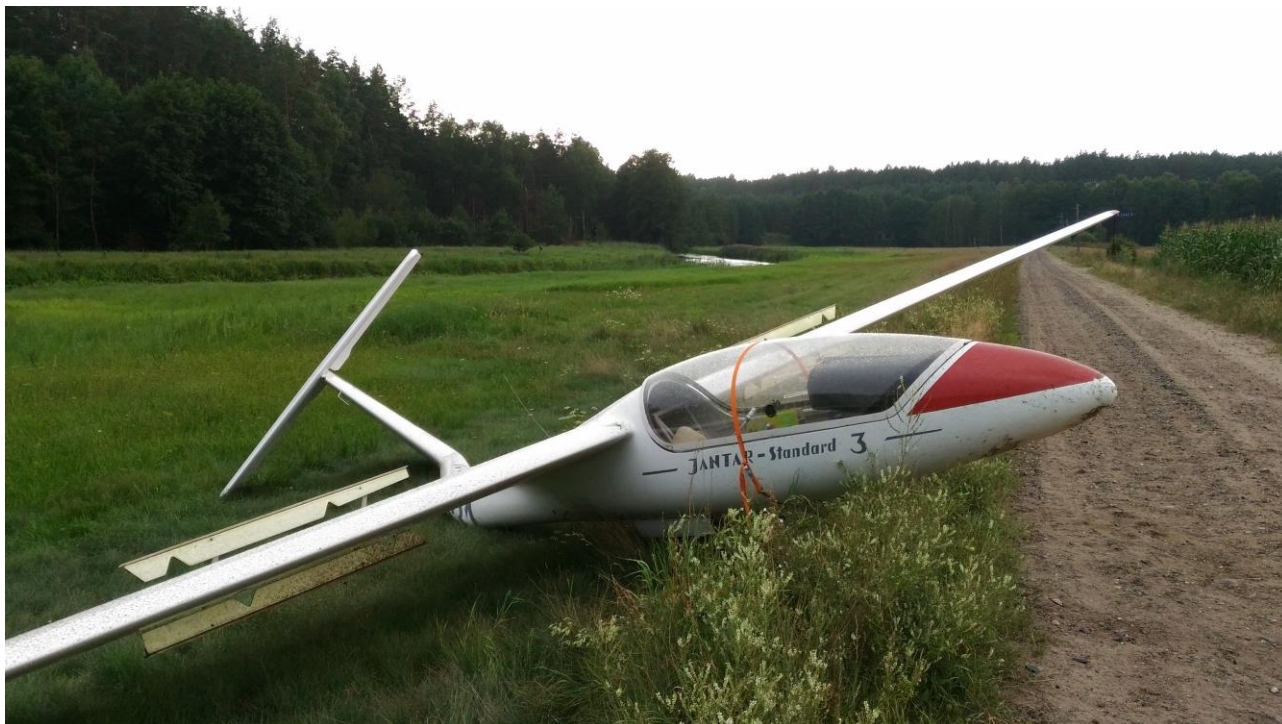
Fot. nr 2 (autor pilot po zdarzeniu) Pozycja szybowca po zakończonym dobiegu - prawa burta.

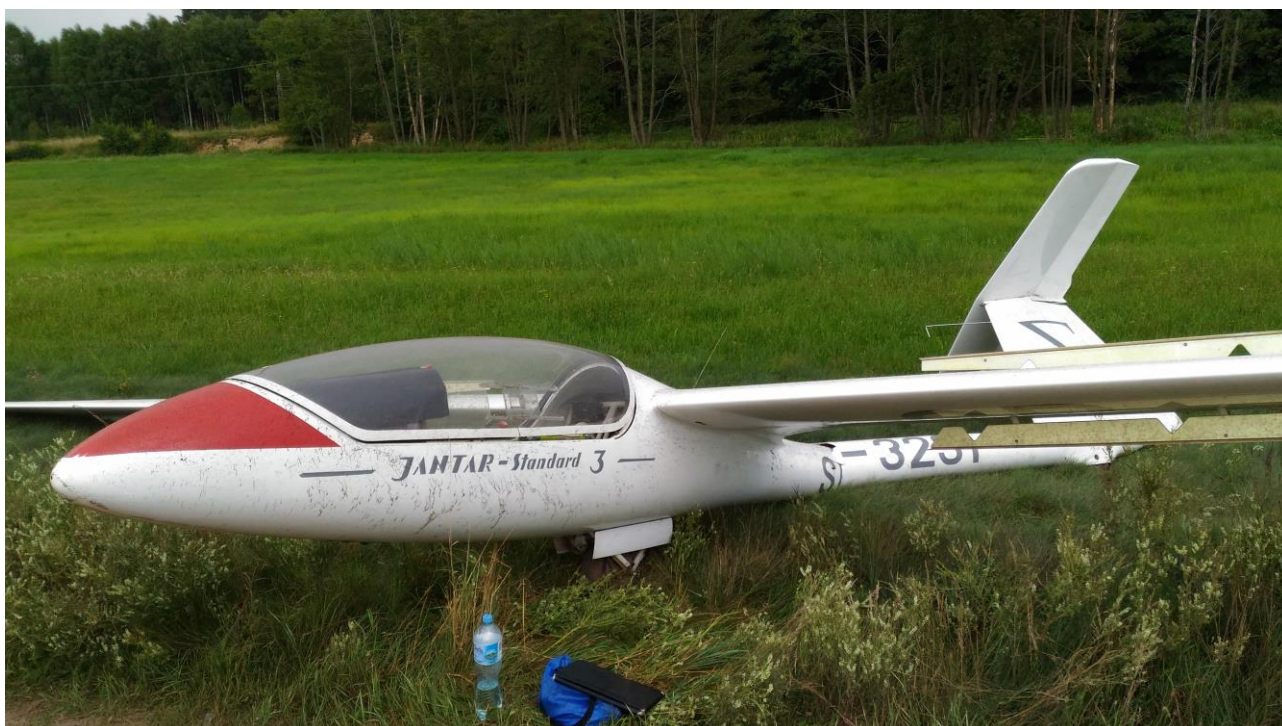
Fot. nr 3 (autor pilot po zdarzeniu) Pozycja szybowca po zakończonym dobiegu - lewa burta

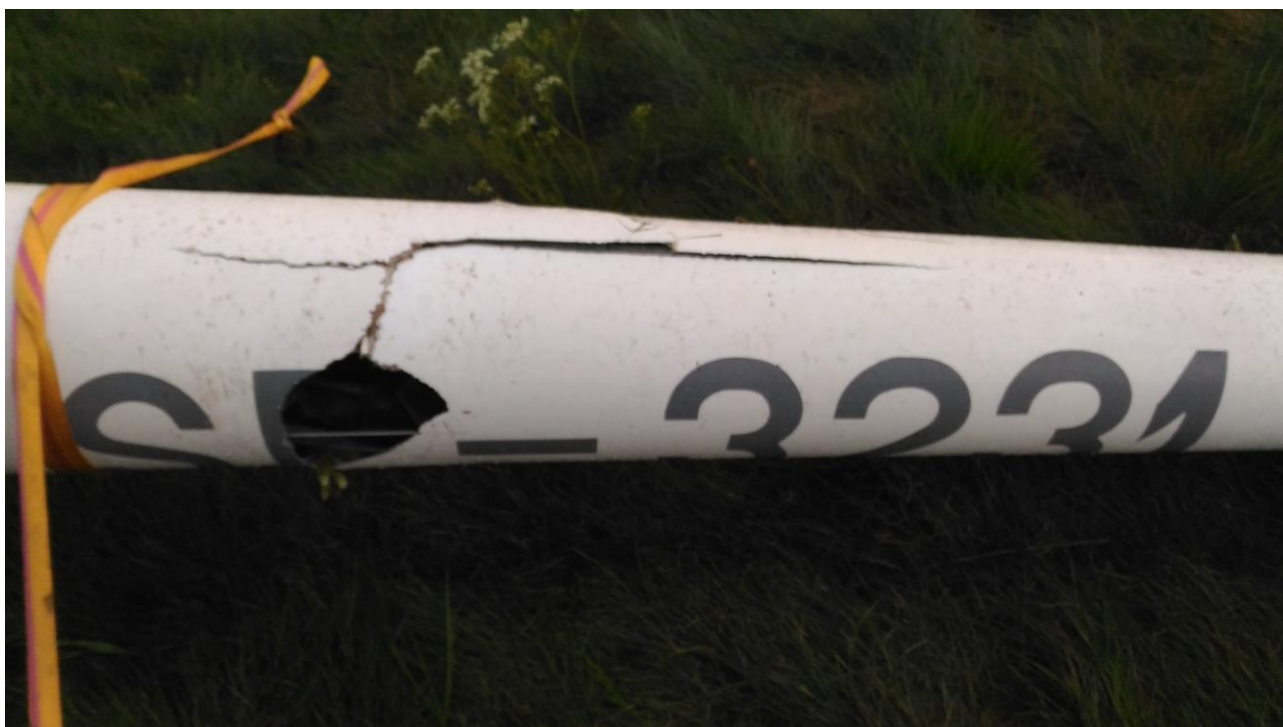
- ukrzywiony ogon szybowca
- wyłamana prawa część steru wysokości

Fot. nr 4 (autor pilot po zdarzeniu) W wyniku wystąpienia sił skrętnych belka ogonowa została ukręcona.

Szybowiec w wyniku lądowania w terenie przygodnym został zakwalifikowany do kapitalnego remontu w zakładzie naprawczym.

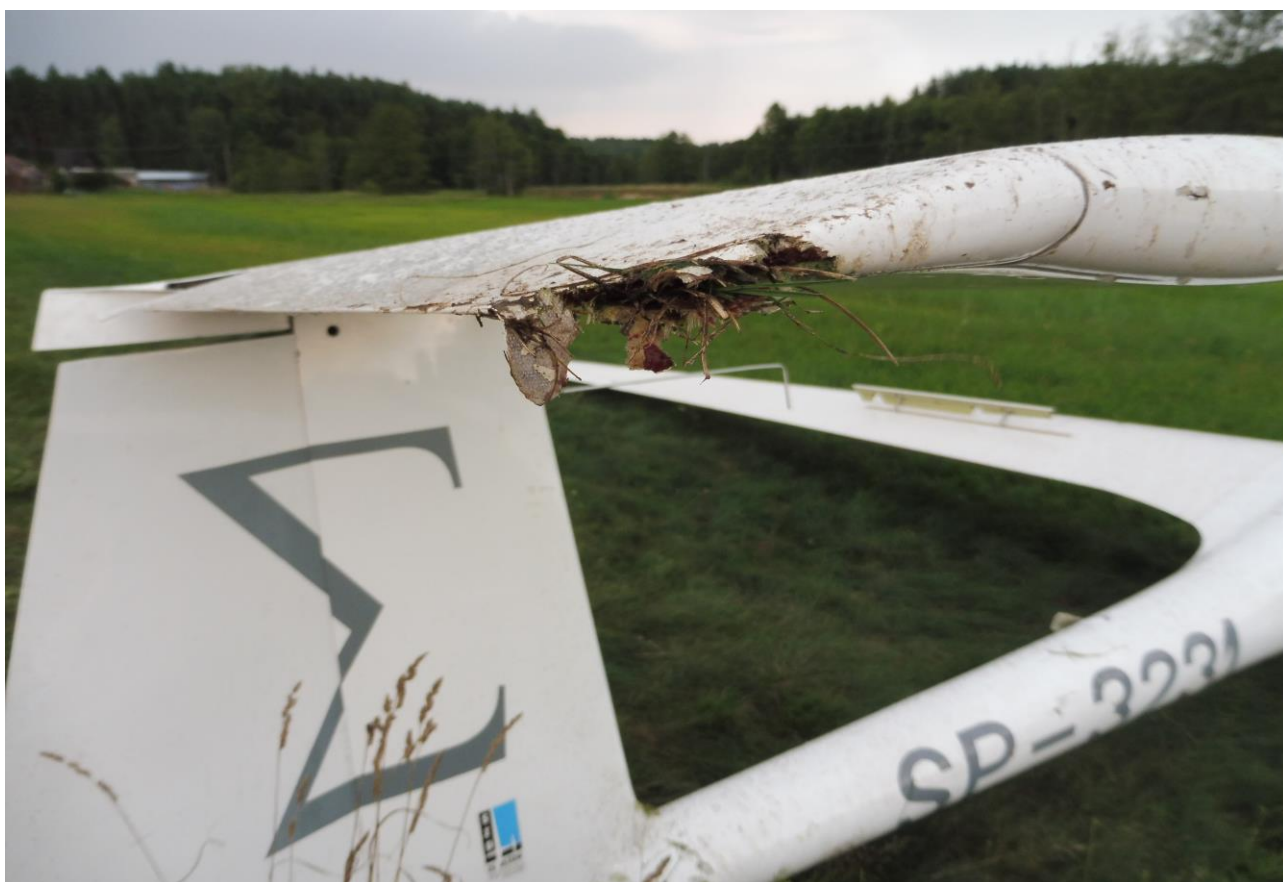
Fot. nr 5 (autor pilot po zdarzeniu) Wyłamana prawa część steru wysokości.

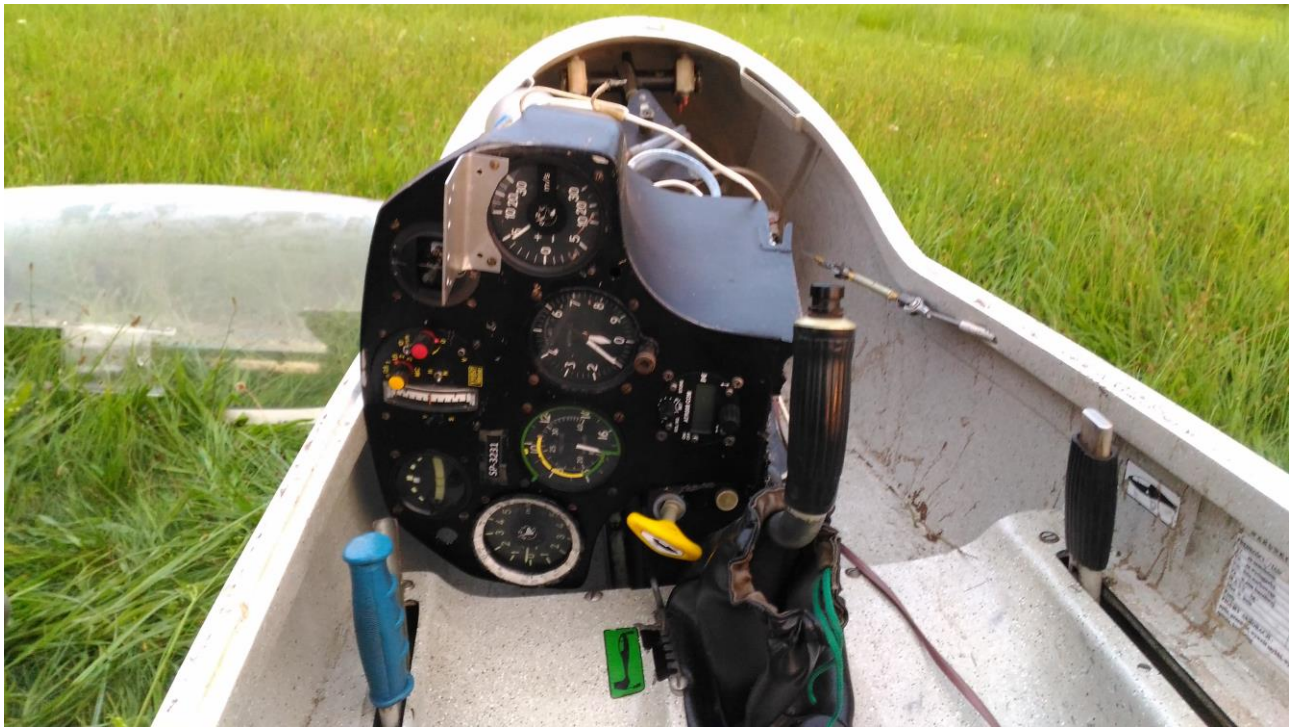
- owiewka kabiny wyrwana z zamków,
- tablica przyrządów wyłamana z mocowań

Fot. nr 5 (autor pilot po zdarzeniu) Tablica przyrządów wyłamana z mocowań.

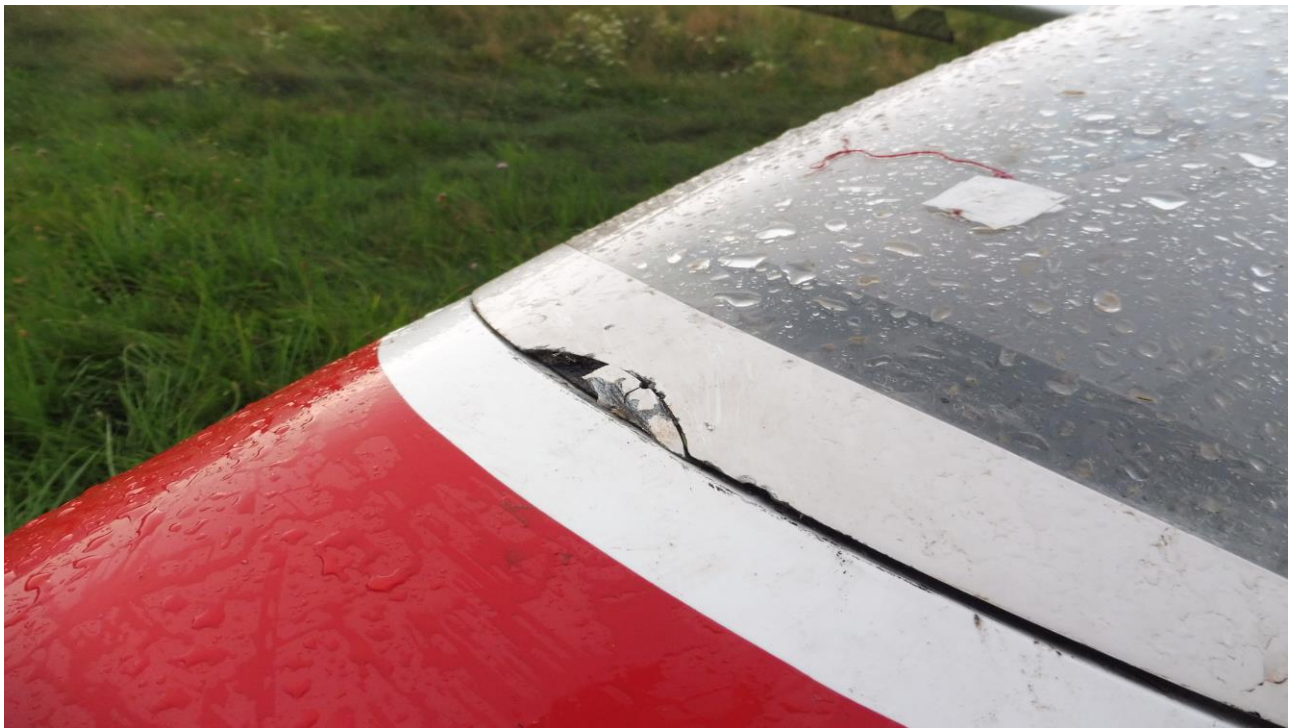
Fot. nr 6 (autor pilot po zdarzeniu) Owiewka kabiny wyrwana z zamków.
