# RAPORT KOŃCOWY

ZDARZENIE NR – 2388/18

STATEK POWIETRZNY – Motoparalotnia ze skrzydłem Hadron Cabrio

DATA I MIEJSCE ZDARZENIA – 3 sierpnia 2018,  
Bartoszyce

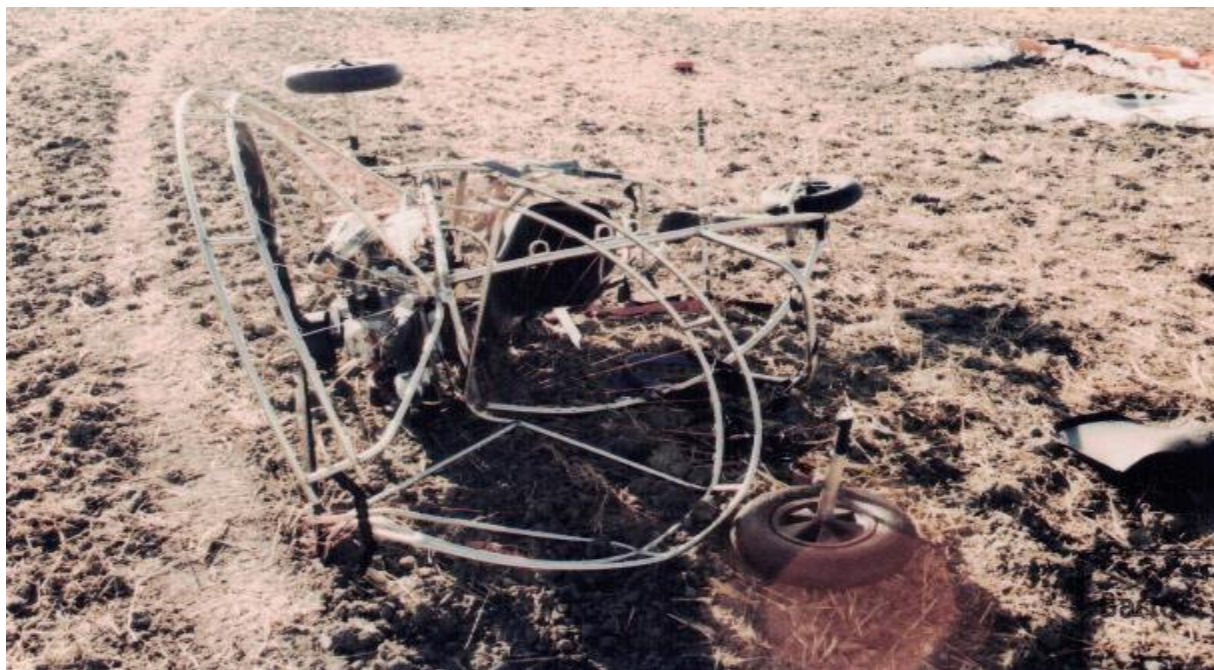
W wyniku zderzenia motoparalotni z linią energetyczną, a następnie z ziemią zniszczeniu uległ wózek motoparalotni (rys. 1) wraz z osłoną śmigła oraz została rozerwana czasza paralotni i spadochronu ratowniczego.

Rys. 1 - Uszkodzenia wózka. (źródło: KPP w Bartoszycach)

Opadający zestaw uderzył prawą tylną stroną o ziemię powodując oddzielenie się prawego koła wózka, uszkodzenie kosza osłaniającego śmigło, połamanie i oderwanie siedzenia pasażera. Skrzydło paralotni jak również spadochron ratowniczy na skutek kontaktu z linią energetyczną zostały częściowo rozerwane.

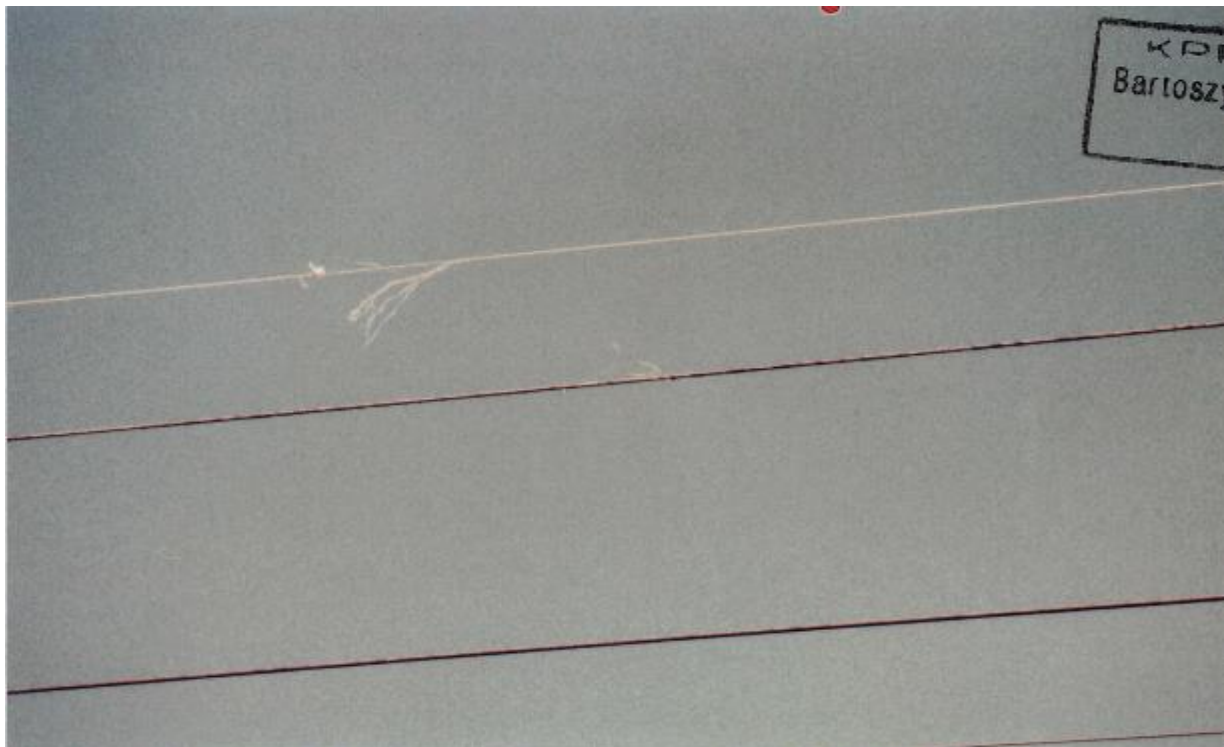
W miejscu uderzenia motoparalotni uszkodzona została linia energetyczna. Uderzenie nie spowodowało jej zerwania (rys. 2). Linia została zabezpieczona i naprawiona przez służby energetyczne.

Rys. 2 - Uszkodzenia linii energetycznej (źródło: KPP w Bartoszycach)

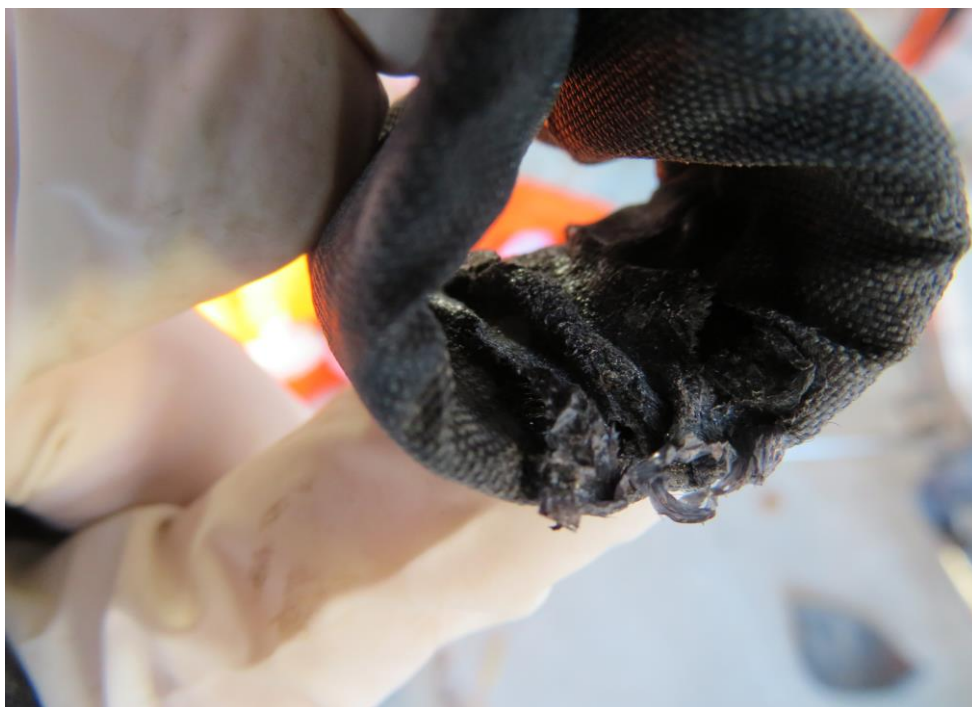
Wypadek wydarzył się w północno – zachodniej części miejscowości Bartoszyce, na polach uprawnych. Miejsce wypadku było ścierniskiem. Przez pola uprawne przechodziła linia energetyczna o napięciu 110 kV, na kierunku zbliżonym do północ-południe, oparta na słupach trakcyjnych oddalonych od siebie o około 300 m. Uderzenie wózkem motoparalotni w linię energetyczną spowodowało zniekształcenie lewej strony ramy wózka oraz powstanie łuku elektrycznego. Lewa taśma spadochronu ratowniczego owinęła się o linię energetyczną, łuk elektryczny spowodował jej nadpalenie, a opadający wózek jej rozerwanie (rys. 4 oraz rys. 5).

Rys. 4. Widoczne ślady nadpalenia (źródło: PKBWL)

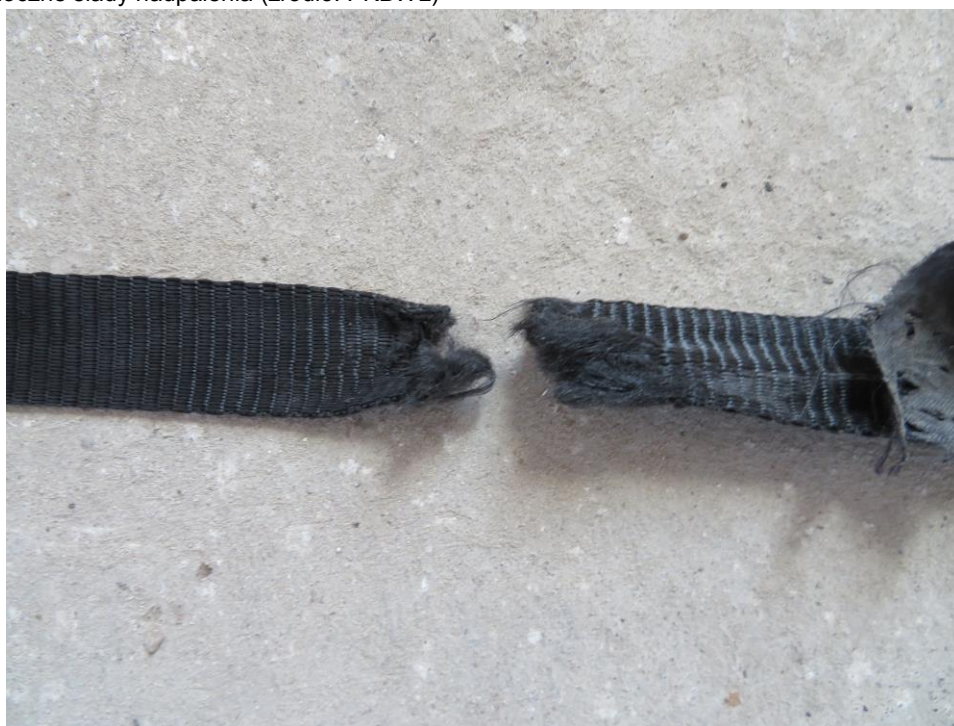
Rys. 5. Rozerwana lewa taśma spadochronu ratowniczego (źródło PKBWL)

Pilot oraz pasażer mieli kaski ochronne i prawidłowo zapięte pasy bezpieczeństwa. Pasażer posiadał pas biodrowy, pilot zapięty był w pas biodrowy i barkowy. Motoparalotnia wyposażona była w spadochronowy system ratowniczy, który został użyty przez pilota. Lewa taśma spadochronu była mocowana do karabinka, który uległ rozerwaniu co nie dawało szans na skuteczne użycie spadochronu ratowniczego, bez względu na wysokość lotu. Upadek motoparalotni został wyhamowany przez linię energetyczną, co mogło mieć wpływ na zmniejszenie obrażeń ciała pilota.

*Wprowadzić wymóg dla użytkowników motoparalotni wyposażonych w system ratowniczy obowiązku mocowania go do niezależnych punktów zaczepienia.*

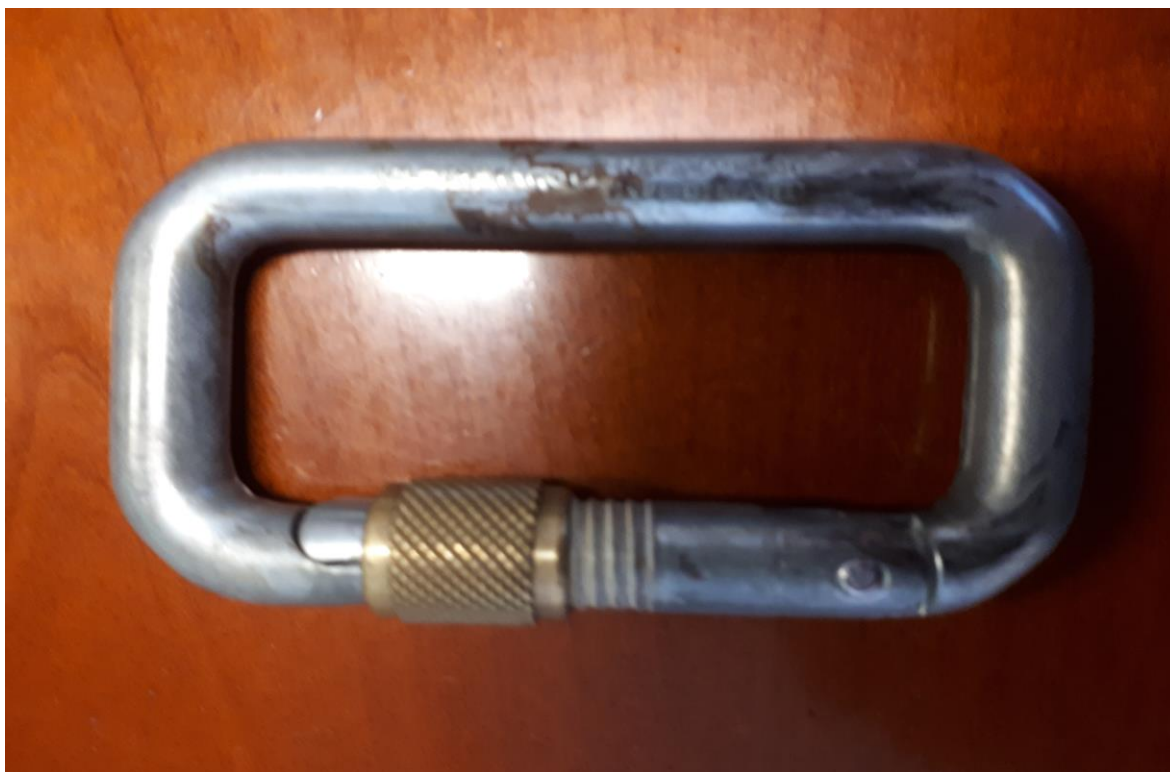
Rys. 6 - Bliźniaczy karabinek przekazany do ekspertyzy (źródło: PKBWL)

Wyniki próby wytrzymałościowej wskazały, że karabinek nie osiągnął wytrzymałości podanej przez sprzedającego. Maksymalna wartość jaką osiągnął wyniosła 21.804 kN. Jest to wartość mniejsza o ponad 10 kN niż wskazywana przez producenta.

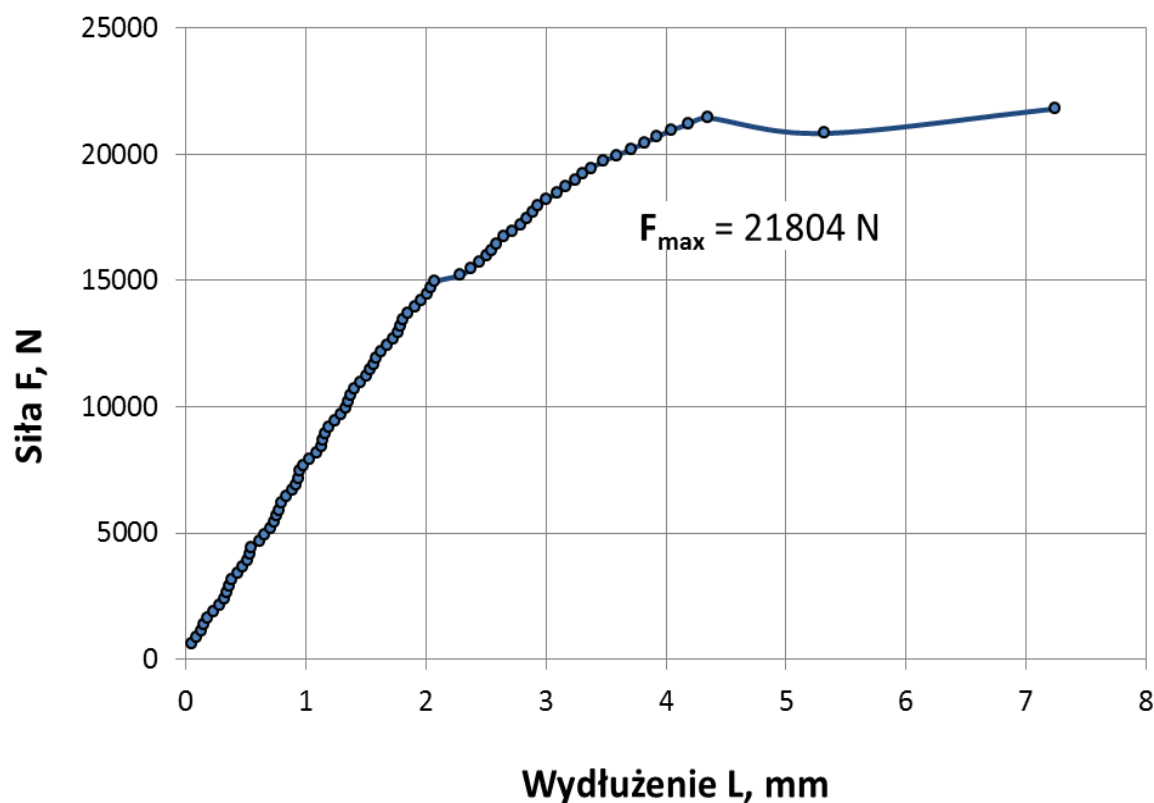
Ekspertyza wytrzymałościowa karabinka łączącego taśmy paralotni z taśmami przymocowanymi do wózka wykazała, że wytrzymałość bliźniaczego karabinka

znacząco odbiega od parametrów technicznych podawanych przez producenta (rys. 9).

Rys. 9 - Wykres graficzny próby wytrzymałościowej (źródło: Politechnika Śląska)

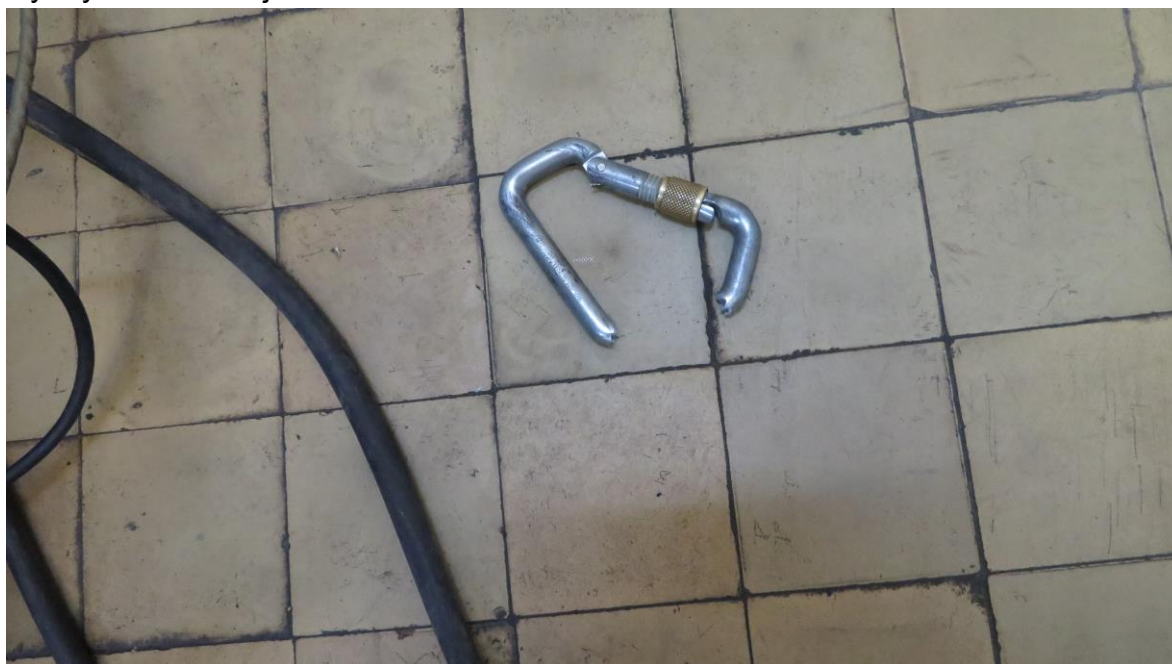
Rys. 10 - Widok karabinka po wykonaniu próby wytrzymałościowej (źródło: Politechnika Śląska)

Przyczyną wypadku lotniczego była utrata kontroli nad motoparalotnią spowodowana rozerwaniem się elementu łączącego taśmy skrzydła (karabinka) z taśmami wózka motoparalotni.
