# RAPORT KOŃCOWY

WYPADEK 2434/18

STATEK POWIETRZNY – szybowiec DG-1000 D-KSOE

DATA I MIEJSCE ZDARZENIA 6 sierpnia 2018 r. na lotnisku  
Zielona Góra – Przylep EPZP

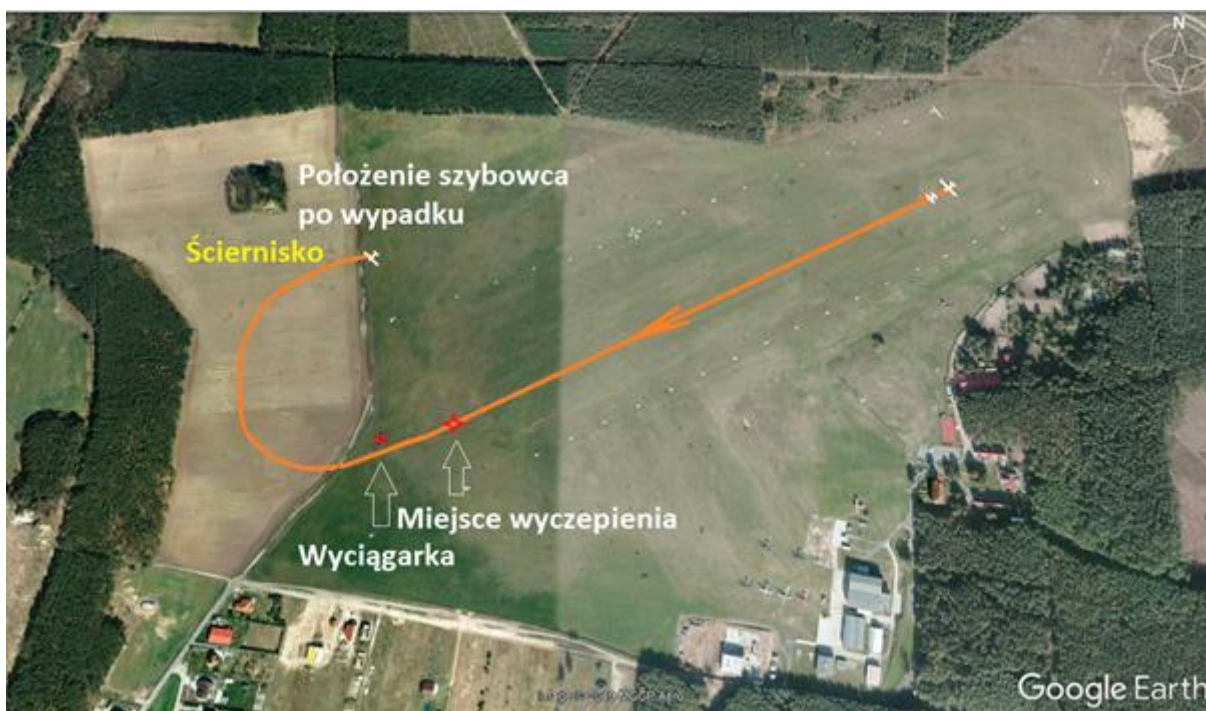
rozpoczął łagodny płaski zakręt w prawo (W jego ocenie wysokość nie pozwalała na większe przechylenie). Świadek sądził iż pilot szybowca planuje lądowanie na polu znajdującym się zaraz za krawędzią pasa, a którego wielkość i uprawa (skoszone ściernisko) w zupełności wystarczała do bezpiecznego lądowania. Po wykonaniu zakrętu o ok 90° szybowiec nieco wypłaszczył zakręt (świadek był przekonany, że w celu wyprostowania lotu i lądowania), po czym ponownie zwiększył nieco przechylenie i dalej kontynuował zakręt. W ocenie świadka obserwowana wysokość nie dawała szansy na bezpieczne dokończenie zakrętu do lotniska, a bliskość ziemi drastycznie zwiększała ryzyko przeciągnięcia w "podciągającym zakręcie" na minimalnej wysokości. Ku zdziwieniu świadka szybowiec dokończył zakręt o 180°, a końcówka skrzydła była bardzo blisko ziemi (z odległości w jakiej obserwował lot 1,5 – 3 m). Pilot wyprowadził szybowiec z zakrętu na wysokości 3 – 5 m. Szybowiec przyziemił przed lotniskiem lecąc na dużych kątach natarcia i na zwiększonym opadaniu. W trakcie dobiegu szybowiec uderzył w płot ogradzający lotnisko (rys. 1, 2).

Rys. 1. Szkic zdarzenia [źródło: PKBWL]

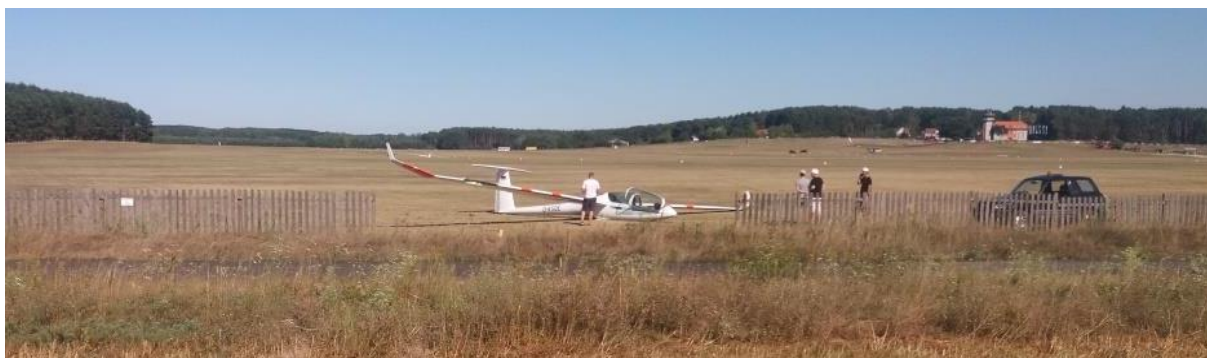
Rys. 2. Szybowiec po lądowaniu. Widoczny uszkodzony płot [źródło: AZL]

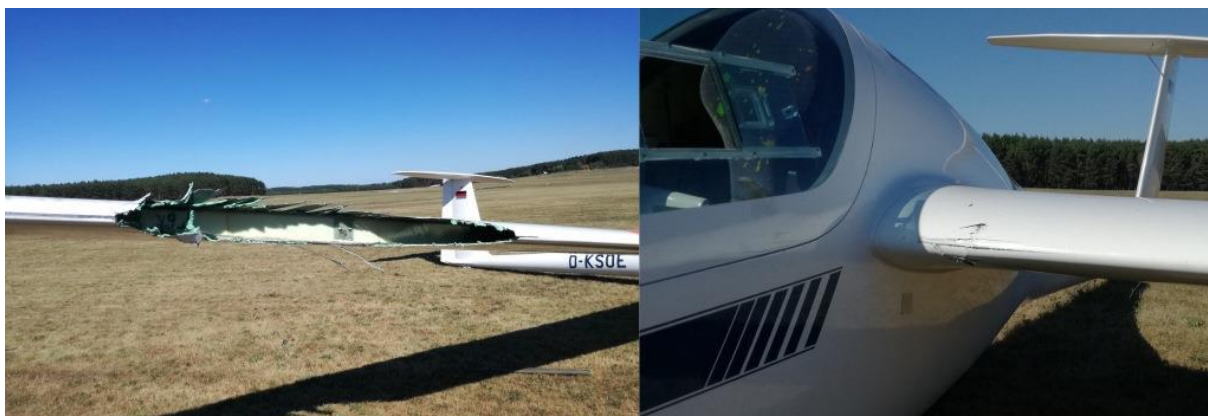
W wyniku zderzenia poważnie uszkodzone zostało prawe i lewe skrzydło szybowca oraz płot ogrodzenia lotniska (rys. 3, 4).

Rys. 3. Uszkodzenia szybowca [źródło: AZL]

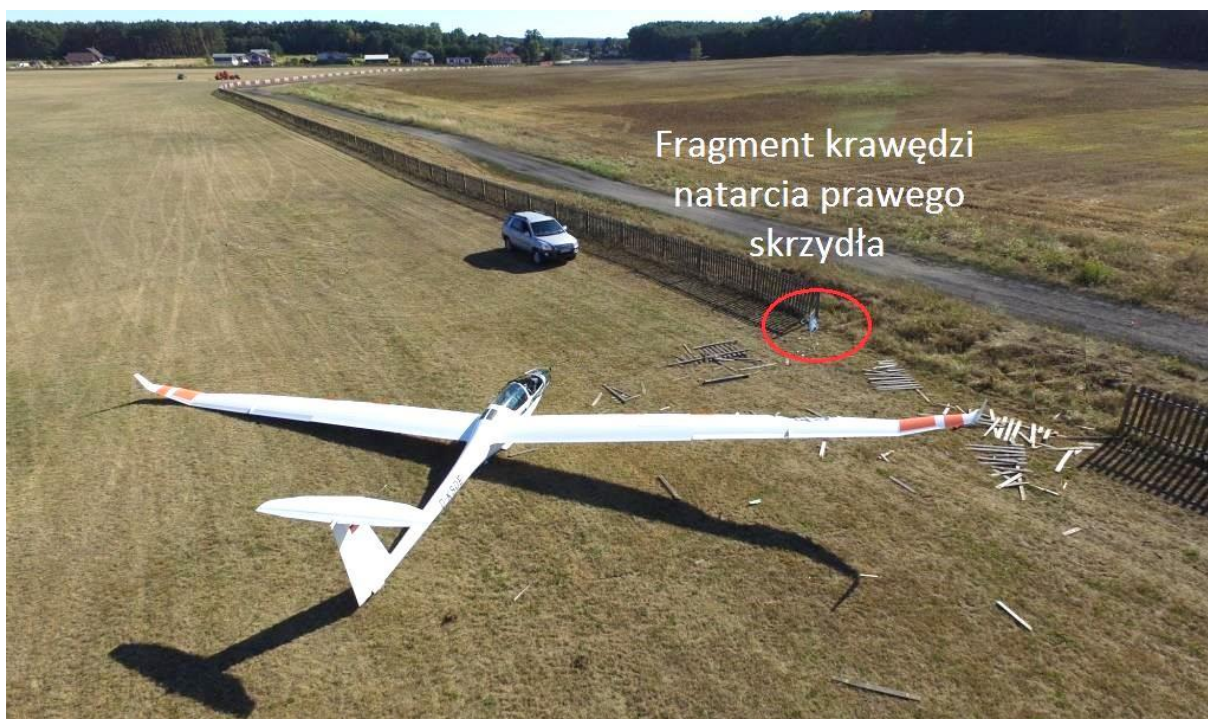
Rys. 4. Widok na miejsce wypadku [źródło: AZL]

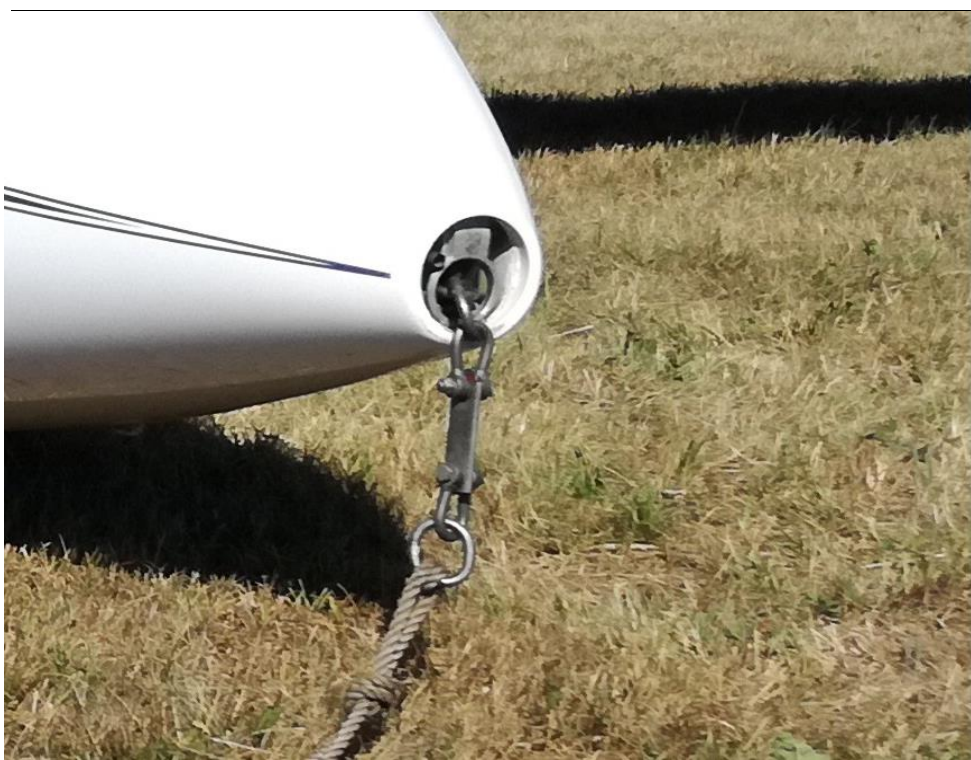
Po wyczepieniu liny holowniczej przez pilota samolotu, pilot szybowca powinien ją również wyczepić. Ciągnięcie liny holowniczej w locie na małej wysokości (około 10 m) w sytuacji awaryjnej może doprowadzić do zahaczenia o przeszkody znajdujące się na ziemi i gwałtowne przyhamowanie szybowca, może też powodować zagrożenie dla ludzi. W badanym przypadku pilot szybowca nie wyczepił liny holowniczej (rys. 5).

Rys. 5. Lina holownicza podczepiona do szybowca widok po wypadku. Widoczny bezpiecznik zrywowy [źródło: AZL]

Na rys. 5 widzimy, że lina holownicza jest podpięta pod szybowiec końcem, na którym zamontowany jest bezpiecznik zrywowy. Zdaniem Komisji, koniec liny holowniczej z bezpiecznikiem ze względu na bezpieczeństwo powinien być podczepiany do samolotu (np. po wyczepieniu może uderzyć w szybowiec powodując jego uszkodzenie).

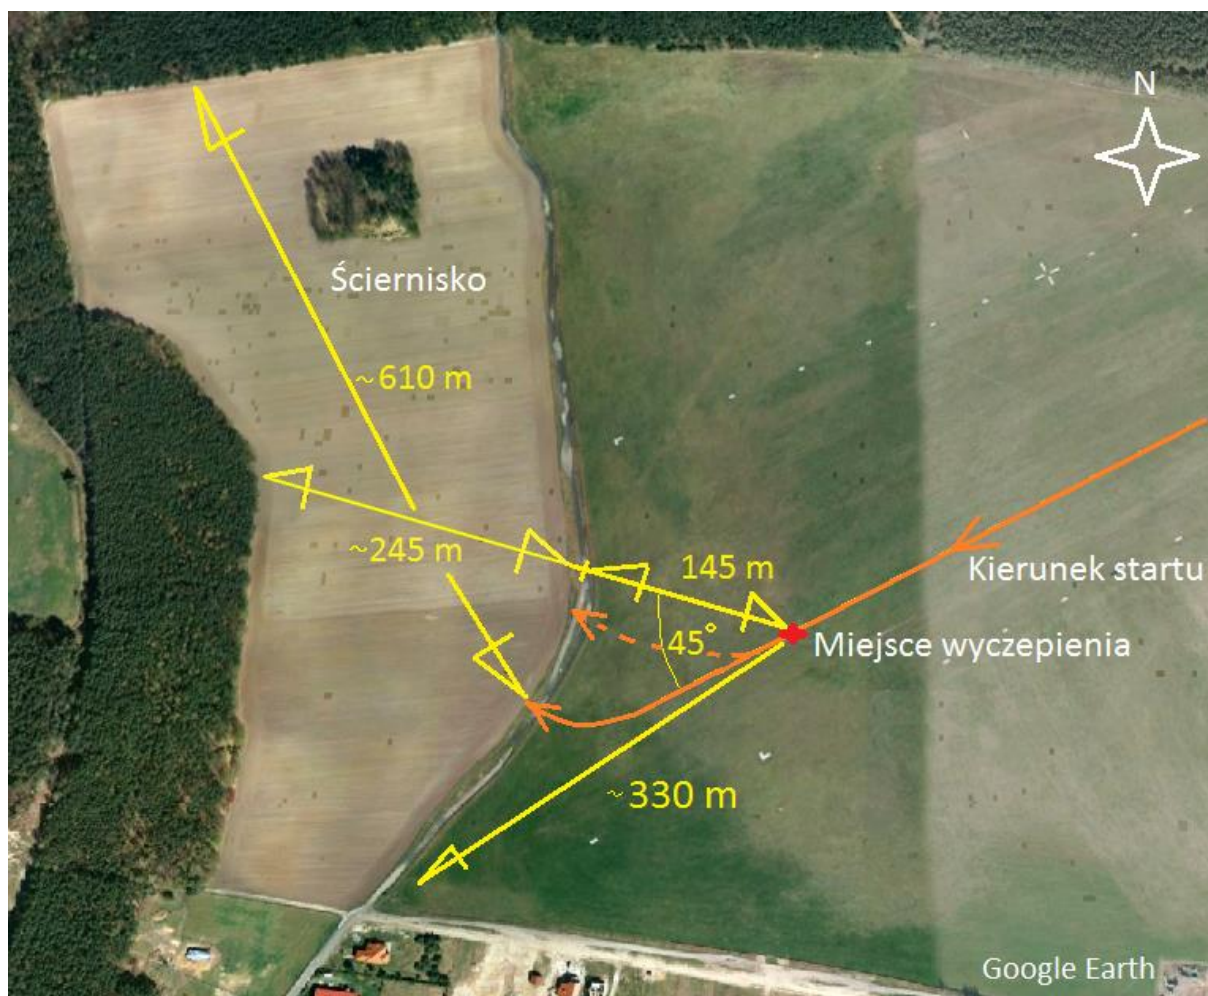
Po wyczepieniu pilot szybowca podjął decyzję o wykonaniu zakrętu o 180° do lotniska. Była to błędna decyzja. Z wysokości na jakiej znajdował się szybowiec (około 10 m) pilot powinien lądować z prostej lub w przypadku przeszkód znajdujących się na kierunku lądowania odchylić się aby je ominąć. Tym bardziej, że tuż za granicą lotniska na kierunku startu znajdowało się duże ściernisko, które gwarantowało bezpieczne lądowanie. Jak widać na rys. 6 po wykonaniu zakrętu o 90° w prawo pilot miał do dyspozycji około 610 m ścierniska. Gdyby wykonywał

lądowanie zgodnie z zasadami postępowania w sytuacjach awaryjnych lądując z prostej miał do dyspozycji około 330 m lotniska, odchylając kierunek lotu np. o 45° miał by do dyspozycji około 145 m na wytracenie wysokości i około 245 m ścierniska na dobieg.

Rys. 6. Możliwości lądowania – szkic [źródło: PKBWL]
