PAŃSTWOWA KOMISJA BADANIA WYPADKÓW LOTNICZYCH

Informacja o zdarzeniu [raport]

Numer ewidencyjny zdarzenia:	3550/18			
Rodzaj zdarzenia:	<i>INCYDENT</i>			
Data zdarzenia:	<i>13 października 2018 r.</i>			
Miejsce zdarzenia:	<i>Podole-Górowa gm. Gródek nad Dunajcem</i>			
Rodzaj, typ statku powietrznego:	<i>Samolot, Cessna C-152</i>			
Dowódca SP:	<i>Instruktor-pilot samolotowy</i>			
Liczba ofiar / rodzaj obrażeń:	<i>Śmiertelne</i>	<i>Poważne</i>	<i>Lekkie</i>	<i>Bez obrażeń</i>
	-	-	-	2
Nadzorujący badanie:	<i>Ireneusz Boczkowski</i>			
Podmiot badający:	<i>Użytkownik</i>			
Skład zespołu badawczego:	<i>Komisja użytkownika</i>			
Forma dokumentu zawierającego wyniki:	<i>Informacja o zdarzeniu [raport]</i>			
Zalecenia:	<i>Nie sformułowano</i>			
Adresat zaleceń:	<i>Nie dotyczy</i>			
Data zakończenia badania:	<i>20 marca 2019 r.</i>

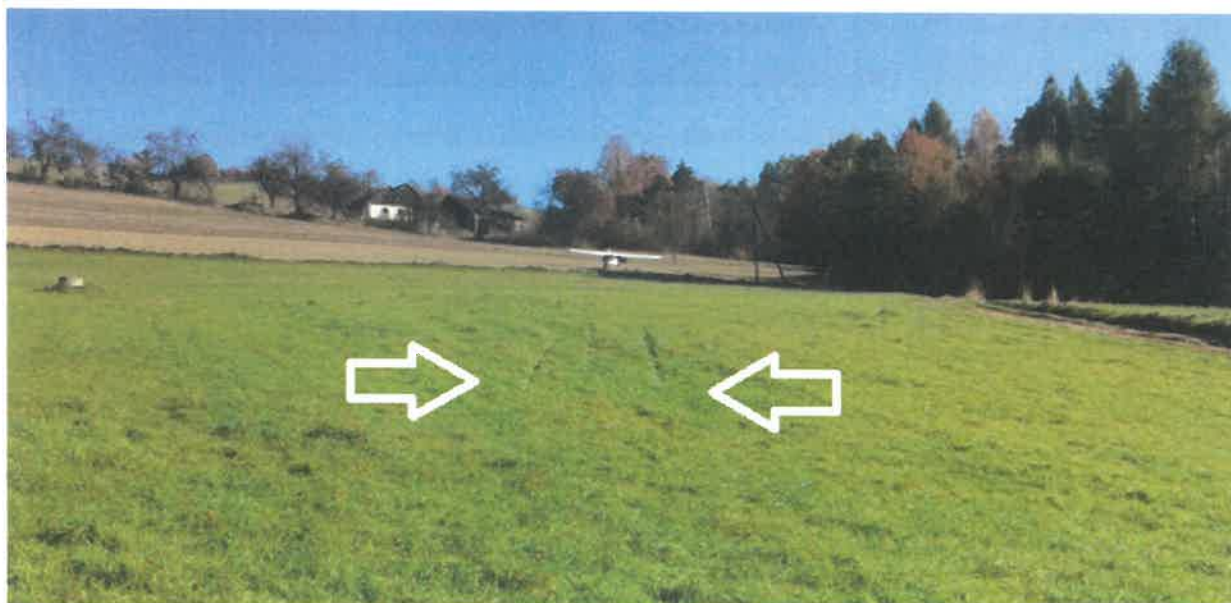
Lądowanie awaryjne w terenie przygodnym nastąpiło o godz. 8:37 LMT, po 12 minutach lotu. Samolot zatrzymał się po 120 metrach dobiegu (Rys. 3).

Rys. 3 Zdjęcie śladów przyziemienia, widoczny samolot po zakończonym dobiegu [źródło: użytkownik].

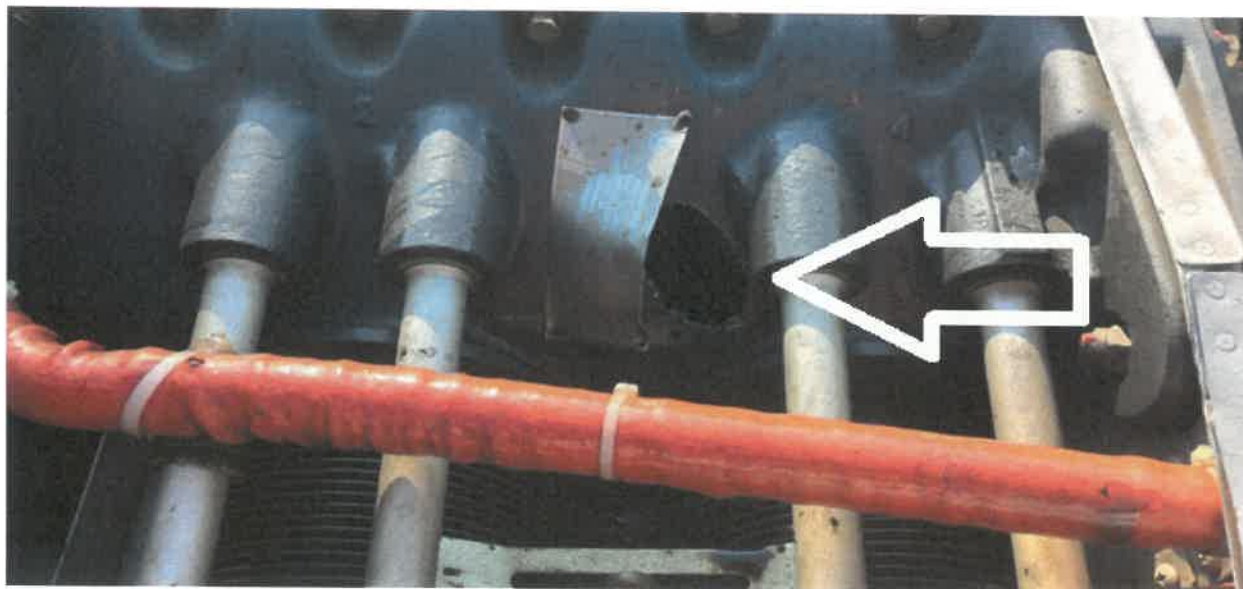
Na miejsce zdarzenia przybyli Kierownik Szkolenia, Kierownik Odpowiedzialny, Kierownik ds. Monitorowania Zgodności z Ośrodka Szkolenia Lotniczego oraz mechanik lotniczy. Po zdjęciu omaskowania silnika stwierdzono uszkodzenie karteru silnika (Rys. 4).

Rys. 4 Widok uszkodzonego karteru silnika, zdjęcie wykonane na miejscu lądowania [źródło: użytkownik].

Po rozerwaniu stopy korbowodu, korbowód uszkodził górną część lewej połowy karteru silnika (Rys. 4), a pozostała przy tłoku część korbowodu uszkodziła tłok 3 cylindra i 3 cylinder (Rys. 7 i 8) oraz prawą połowę karteru w jej dolnej części (Rys. 9).

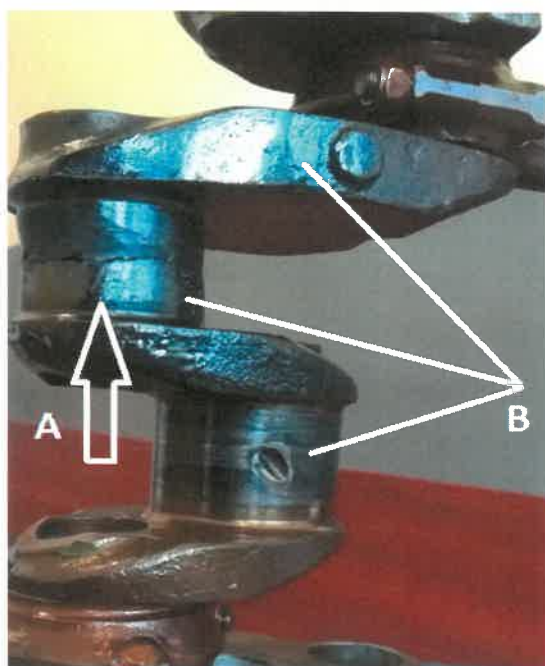
Wykonano przegląd płatowca i konstrukcji samolotu nie stwierdzając innych uszkodzeń. Po uzgodnieniu z PKBWL samolot został zdemontowany i przetransportowany na lotnisko w Łososinie Dolnej. Organizacja obsługowa zdemontowała silnik z płatowca, rozebrała na poszczególne elementy, które poddano oględzinom. Komisja użytkownika badająca zdarzenie na podstawie oględzin elementów silnika ustaliła, że nastąpiło przegrzanie wału korbowego który uległ skręceniu i deformacji wzdłuż osi podłużnej na rysunku 5: A - widoczne ślady zatartej panewki stopy korbowodu 3 cylindra, B - ślady przegrzania wału korbowego (barwa fioletowa) w obszarze mocowania korbowodu 3 cylindra. Na skutek przegrzania zerwane zostały śruby mocujące stopę korbowodu 3 cylindra (Rys. 6).

Rys. 5 Uszkodzony wał korbowy [źródło: użytkownik].

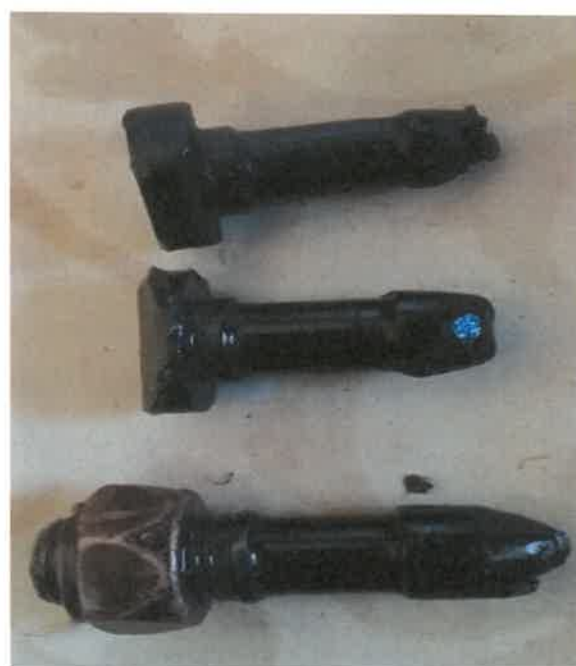
Rys. 6 Przegrzane i rozerwane śruby mocujące korbowód [źródło: użytkownik].

Zdaniem Komisji, praca silnika przy obniżonym ciśnieniu w 3 cylindrach mogła spowodować uszkodzenie panewki korbowodu, w konsekwencji z upływem czasu niedostateczne jej smarowanie, przegrzanie i wytopienie się panewki, przegrzanie się stopy korbowodu i rozerwanie śrub skręcających stopę korbowodu.

Wytopienie panewki i przegrzanie stopy korbowodu 3 cylindra, które doprowadziło do rozerwania stopy korbowodu i uszkodzenia silnika.

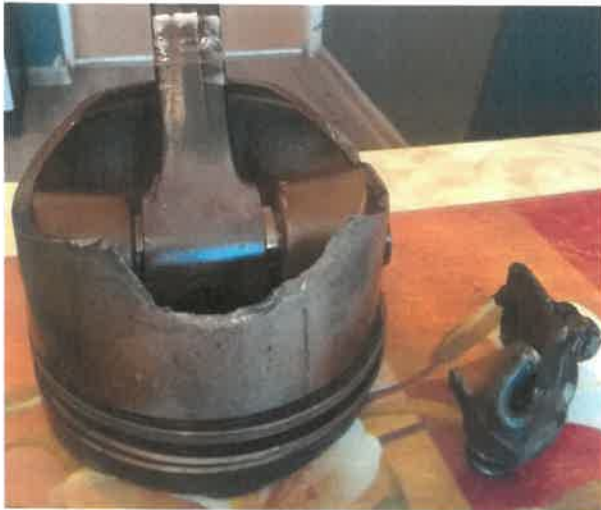
Rys. 7 Uszkodzony tłok 3 cylindra z oderwanym elementem stopy korbowodu [źródło: użytkownik].

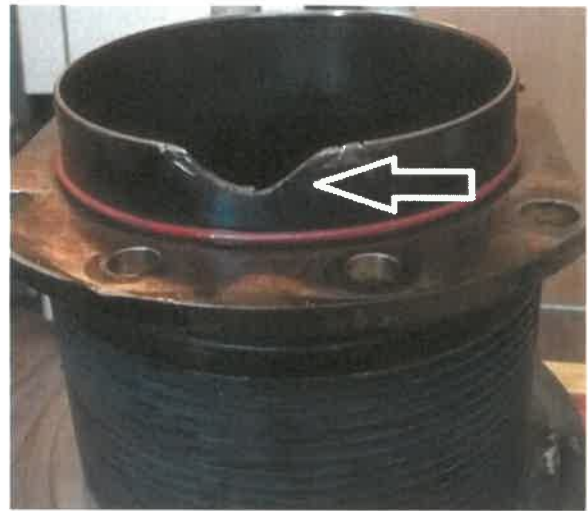
Rys. 8 Trzeci cylinder uszkodzony przez korbowód [źródło: użytkownik].

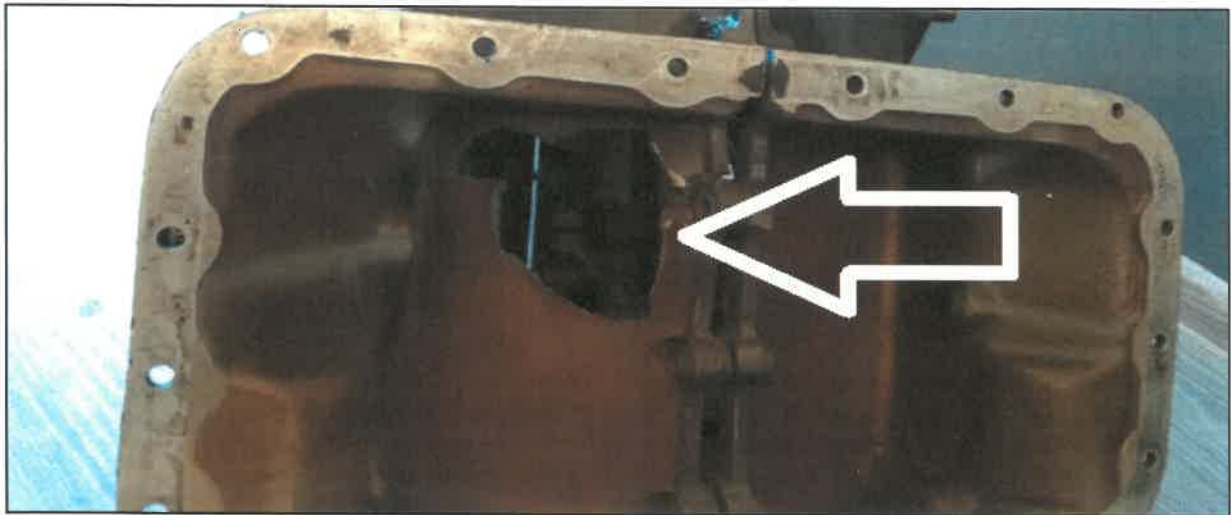
Rys. 9 Widok rozerwanej dolnej części karteru uszkodzonego silnika [źródło: użytkownik].
