# PAŃSTWOWA KOMISJA BADANIA WYPADKÓW LOTNICZYCH

## Informacja o zdarzeniu [raport]

Numer ewidencyjny zdarzenia:	<b>2606/18</b>			
Rodzaj zdarzenia:	<i>INCYDENT</i>			
Data zdarzenia:	<i>16 sierpnia 2018 r.</i>			
Miejsce zdarzenia:	<i>Lotnisko, Rybnik-Gotartowice (EPRG)</i>			
Rodzaj, typ statku powietrznego:	<i>Samolot, SKYLEADER 600</i>			
Dowódca SP:	<i>Pilot samolotów ultralekkich</i>			
Liczba ofiar / rodzaj obrażeń:	<i>Śmiertelne</i>	<i>Poważne</i>	<i>Lekkie</i>	<i>Bez obrażeń</i>
	-	-	-	2
Nadzorujący badanie:	<i>Członek PKBWL</i>			
Podmiot badający:	<i>Użytkownik</i>			
Skład zespołu badawczego:	<i>Nie wyznaczono</i>			
Forma dokumentu zawierającego wyniki:	<i>Informacja o zdarzeniu [raport]</i>			
Zalecenia:	<i>Nie wydano</i>			
Adresat zaleceń:	<i>Nie dotyczy</i>			
Data zakończenia badania:	<i>23 lipca 2019 r.</i>

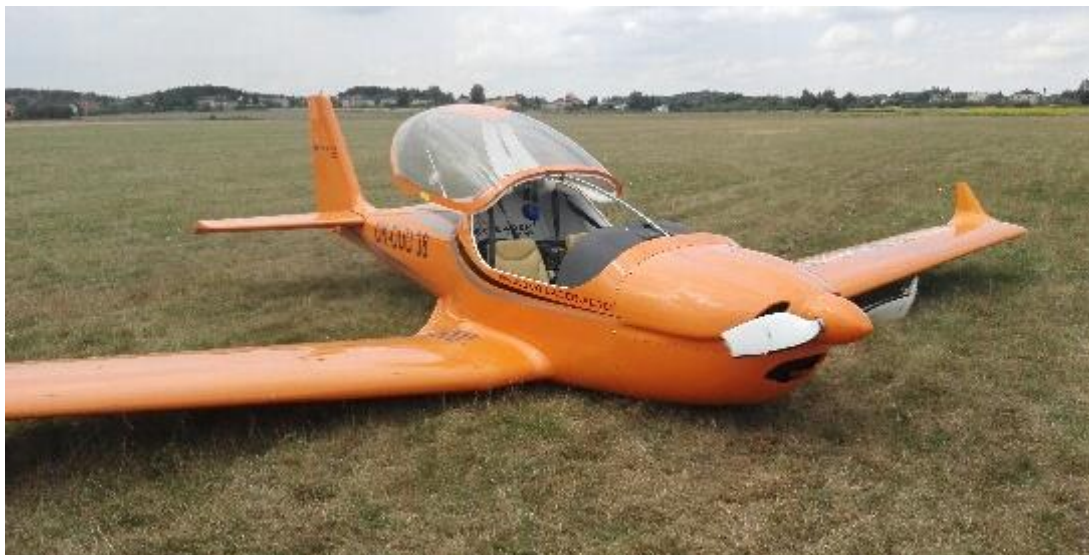
Rys. 1. Samolot po zdarzeniu [źródło: użytkownik]

W dniu 16 sierpnia 2018 r. pilot samolotów ultralekkich z podróznym wykonywał przelot z lotniska Grudziądz – Lisie Kąty (EPGI) na lotnisko Rybnik – Gotartowice (EPRG). W trakcie podejścia do lądowania w Rybniku pilot nie wykonał czynności związanych z wypuszczeniem podwozia. W trakcie lądowania samolotu w fazie wytrzymania pilot zorientował się, że ląduje bez wypuszczonego podwozia. Śmigło zawadziło o nawierzchnię lotniska, a samolot uderzył kadłubem o pas trawiasty, następnie przetoczył się około 25 metrów lekko zmieniając kierunek w lewo i zatrzymał się. Podczas przyziemienia bez wypuszczonego podwozia uszkodzeniu uległy

obydwie łopaty śmigła, zdeformowane zostały klapy oraz stwierdzono zafalowanie powierzchni skrzydeł (Rys.1).

**Niewykonanie wszystkich czynności związanych z przygotowaniem samolotu do lądowania.**
