PAŃSTWOWA KOMISJA BADANIA WYPADKÓW LOTNICZYCH

Informacja o zdarzeniu (raport)

Numer ewidencyjny zdarzenia:	2750/18			
Rodzaj zdarzenia:	INCYDENT			
Data zdarzenia:	26 sierpnia 2018 r.			
Miejsce zdarzenia:	TMA EPWR			
Rodzaj, typ statku powietrznego:	Samolot Bombardier DHC-8-402			
Dowódca SP:	Pilot ATPL(A)			
Liczba ofiar / rodzaj obrażeń:	Poważne	Poważne	Lekkie	Bez obrażeń
	-	-	-	56
Nadzorujący badanie:	Andrzej Bartosiewicz			
Podmiot badający:	Operator			
Skład zespołu badawczego:	Nie wyznaczono			
Forma dokumentu zawierającego wyniki:	Informacja o zdarzeniu			
Zalecenia:	NIE			
Adresat zaleceń:	Nie dotyczy			
Data zakończenia badania:	14 maja 2019 r.

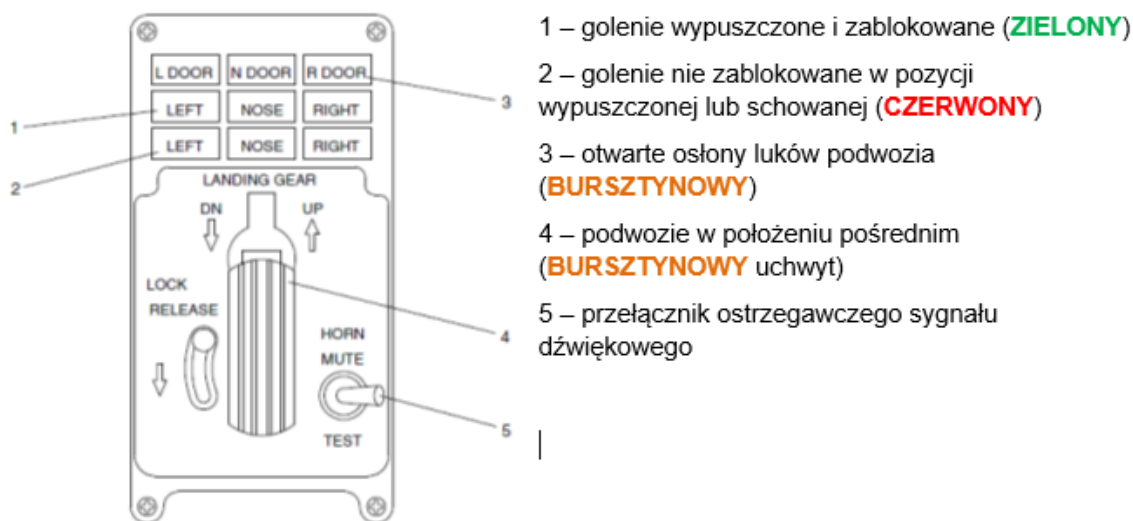
Po przestawieniu dźwigni sterowania podwoziem w pozycję UP zaświeciły się równocześnie lampki NDOOR (bursztynowa) i NOSE (czerwona). Wznoszenie kontynuowano do poziomu FL150, zabezpieczono prędkość (185 kts). Po przeprowadzeniu analizy paliwowej podjęto decyzję o kontynuowaniu lotu do lotniska docelowego. Personel pokładowy oraz pasażerowie zostali poinformowani o zaistniałej sytuacji. Kabina została przygotowana do lądowania awaryjnego. Zgodnie z listą kontrolną

Rys. 1. Panel podwozia - kolory i znaczenie poszczególnych lampek [źródło: AMM 32-31-0].

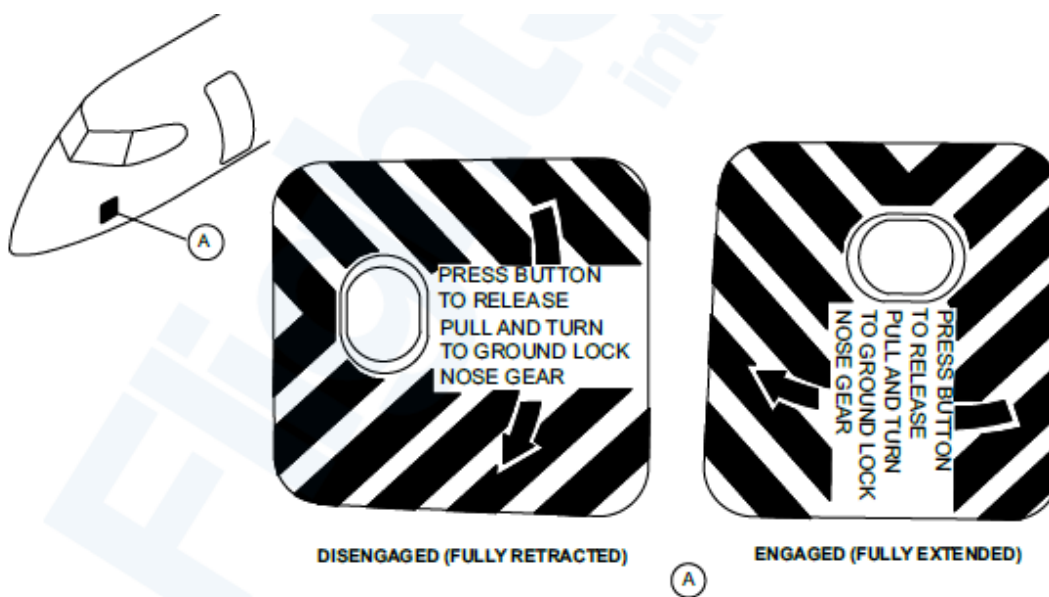
Rys. 2. Blokada przedniego podwozia [źródło: AMM 32-31-0].

Przyczyną incydentu było pozostawienie przed startem, mechanizmu blokującego przednie podwozie (NLG) w pozycji ENGAGED, co uniemożliwiło jego schowanie.

Kontrola NLG przez służby techniczne w EPWA wykazała, że blokada przedniego podwozia była w pozycji aktywnej.
