# PAŃSTWOWA KOMISJA BADANIA WYPADKÓW LOTNICZYCH

## Informacja o zdarzeniu [raport]

Numer ewidencyjny zdarzenia:	<b>2818/18</b>			
Rodzaj zdarzenia:	<i>Incydent</i>			
Data zdarzenia:	<i>29 sierpnia 2018r</i>			
Miejsce zdarzenia:	<i>Poznań(EPPO)</i>			
Rodzaj, typ statku powietrznego:	<i>Samolot, Tecnam 2006T</i>			
Dowódca SP:	<i>Pilot zawodowy CPL(A)</i>			
Liczba ofiar / rodzaj obrażeń:	<i>Śmiertelne</i>	<i>Poważne</i>	<i>Lekkie</i>	<i>Bez obrażeń</i>
	-	-	-	3
Nadzorujący badanie:	<i>Roman Kamiński</i>			
Podmiot badający:	<i>Użytkownik</i>			
Skład zespołu badawczego:	<i>Nie wyznaczono</i>			
Forma dokumentu zawierającego wyniki:	<i>Informacja o zdarzeniu/raport/</i>			
Zalecenia:	<i>NIE</i>			
Adresat zaleceń:	<i>Nie dotyczy</i>			
Data zakończenia badania:	<i>27 listopada 2018r.</i>

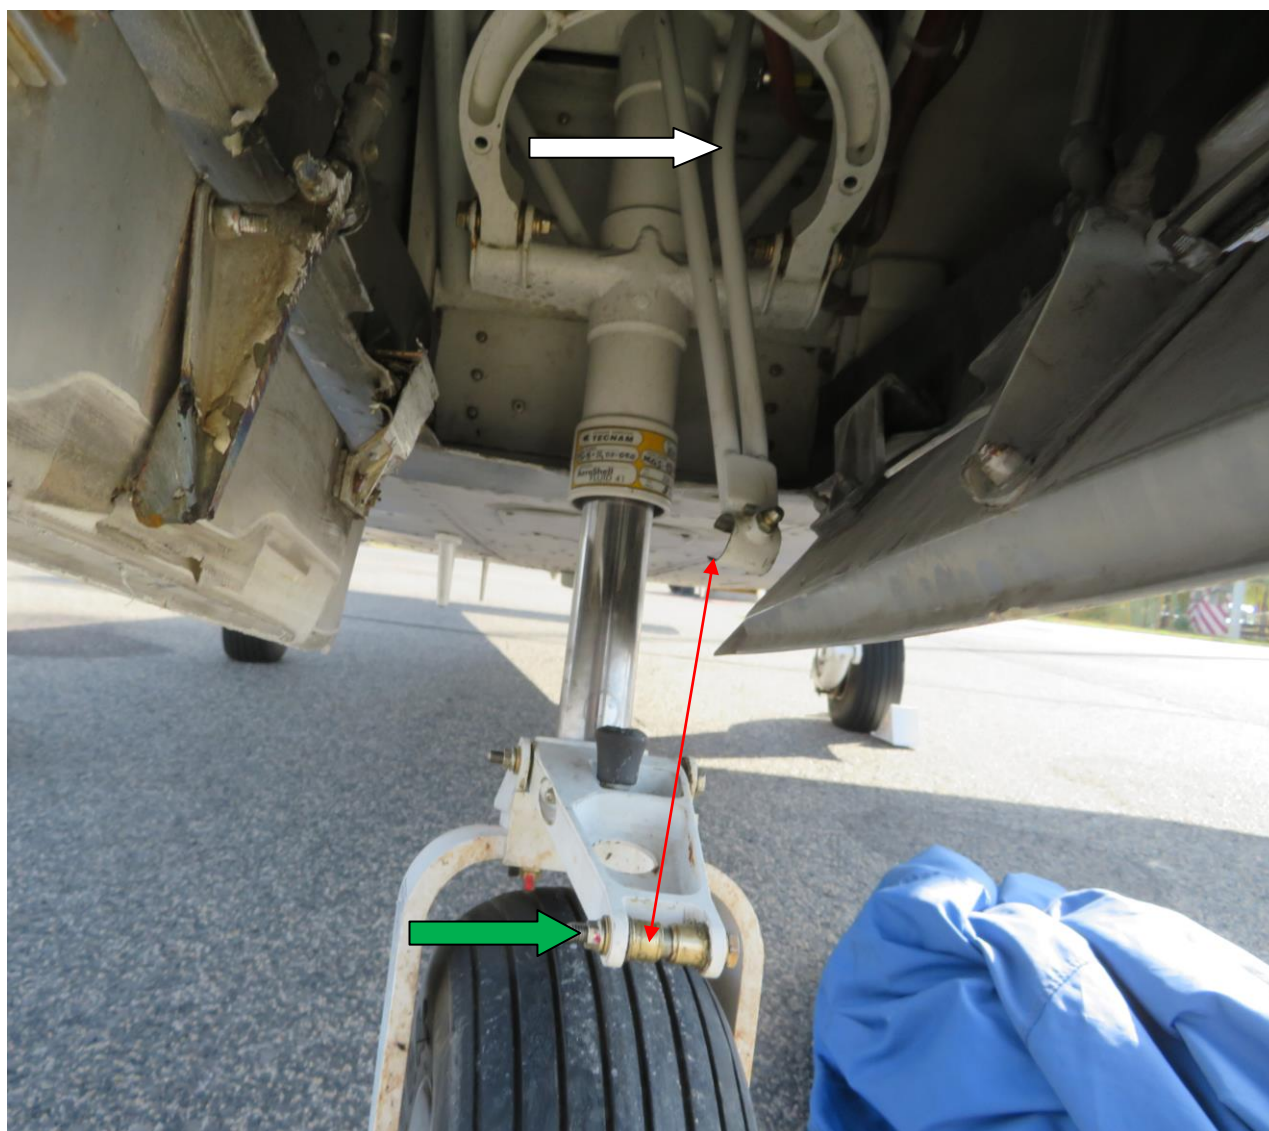
Rys.1 Widok uszkodzonego wspornika amortyzatora przedniej nogi. Kolor biały-miejsce wygięcia wspornika; kolor czerwony- przerwane połączenia wspornika z dolnym łącznikiem; kolor zielony-sworzeń dolnego łącznika.

Przyczyną zdarzenia było uszkodzenie (wygięcie) wspornika amortyzatora przedniej nogi oraz urwanie w miejscu jego mocowania do dolnego łącznika, co spowodowało podczas wypuszczania podwozia zablokowanie się przedniej nogi na osłonach podwozia. Prawdopodobną przyczyną uszkodzenia wspornika było niewłaściwe manewrowanie samolotem na ziemi przy użyciu wozidła, którego kąt wychylenia od położenia centralnego nie powinien przekraczać 20° w każdą stronę.

Omówiono z personelem latającym zasady manewrowania samolotem na ziemi przy wykorzystaniu wozidła.
