RAPORT KOŃCOWY

WYPADEK 2902/18

ZDARZENIE NR – 2902/18

STATEK POWIETRZNY – Samolot, RWD – 5R, SP-LOT

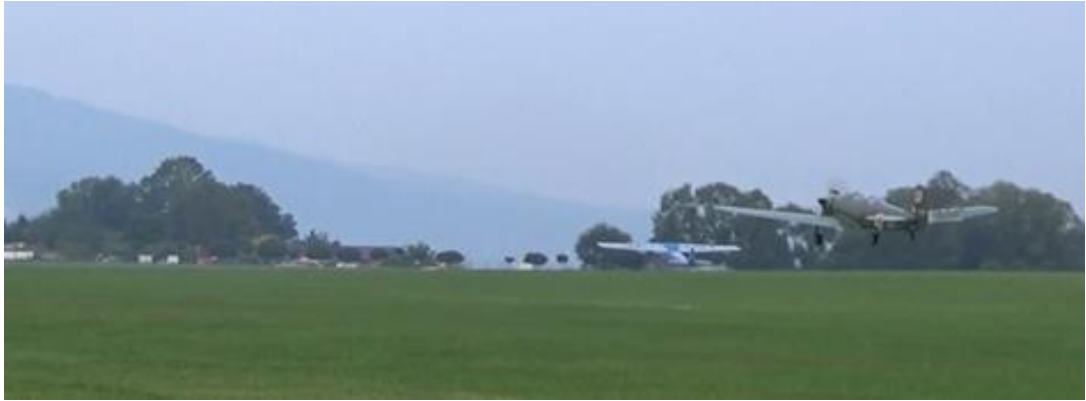
W trakcie rozbiegu na miękkiej nawierzchni trawiastego pasa startowego samolot po kilkukrotnym odbiciu się w około połowie długości pasa startowego oderwał się na dłuższą chwilę. Po kilku sekundach lotu nastąpiło przyziemienie na długości około 3/4 pasa startowego (widoczne rozbryzgi wody rys. 1) i ponowne oderwanie się od ziemi. Pilot jednak nie przerwał startu i na małej prędkości kontynuował lot na wysokości około 2 metrów.

Rys. 1. Odbicie się samolotu od ziemi w $\frac{3}{4}$ długości pasa startowego [źródło: kamera monitoringu]

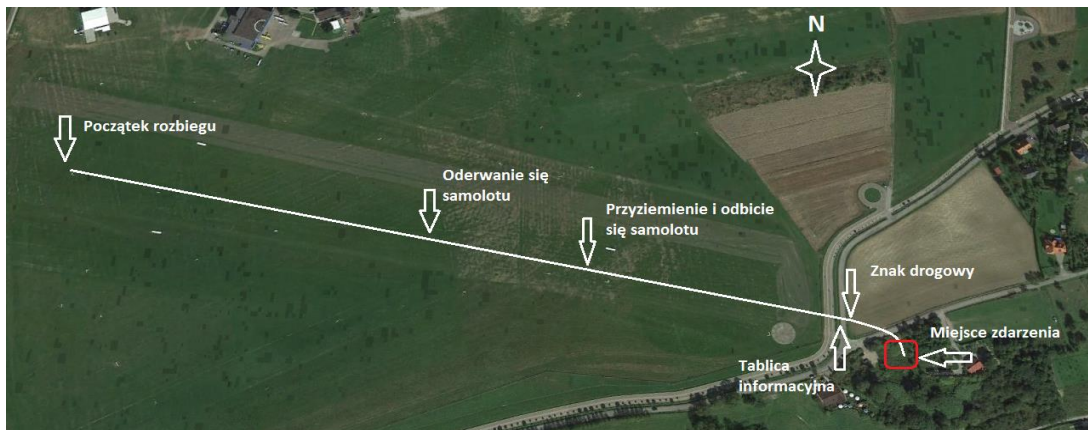
Samolot przeleciał nad ogrodzeniem lotniska i uderzył prawym kołem w tablicę informacyjną stojącą przed drogą. Następnie samolot uderzył gołenią prawego podwozia w znak drogowy stojący za drogą (rys. 2 i 3).

Rys. 2. Szkic rozbiegu samolotu i miejsca zdarzenia poza pasem startowym 09 [źródło: Google Earth/PKBWL]

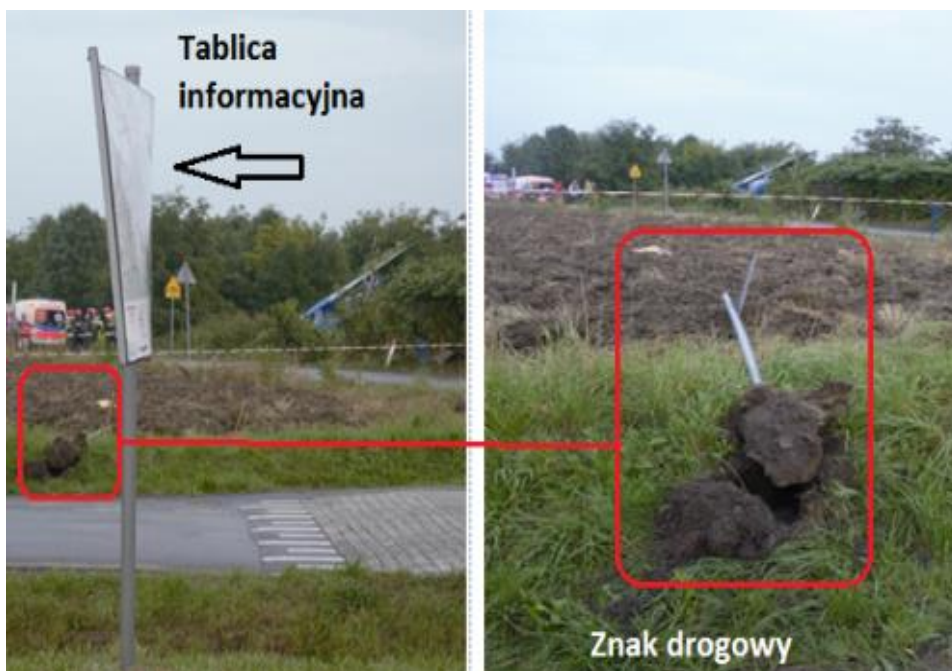
Rys. 3. Tablica informacyjna i znak drogowy po wypadku [źródło: PKBWL]

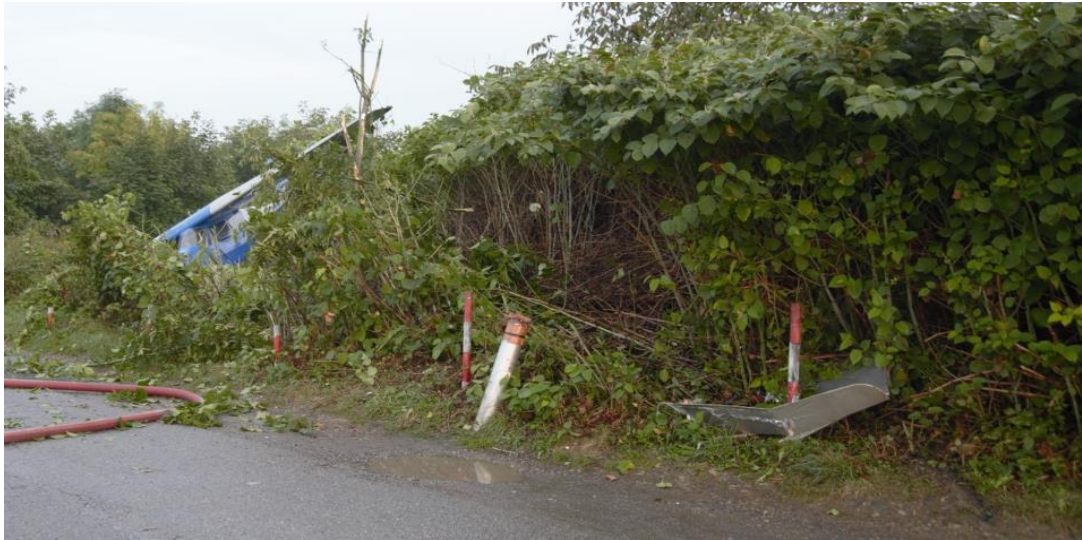
Wspomniana wcześniej kolizja spowodowała spadek prędkości i zmianę kierunku lotu. Samolot przepadł i rozpoczynając obrót w prawo uderzył prawym skrzydłem i tylnym kołem podwozia w metalowe słupki znajdujące przy drodze (rys. 4).

Rys. 4. Słupki o które uderzył samolot, widoczny fragment odłamanej końcówki prawego skrzydła [źródło: zarządzający EPBA]

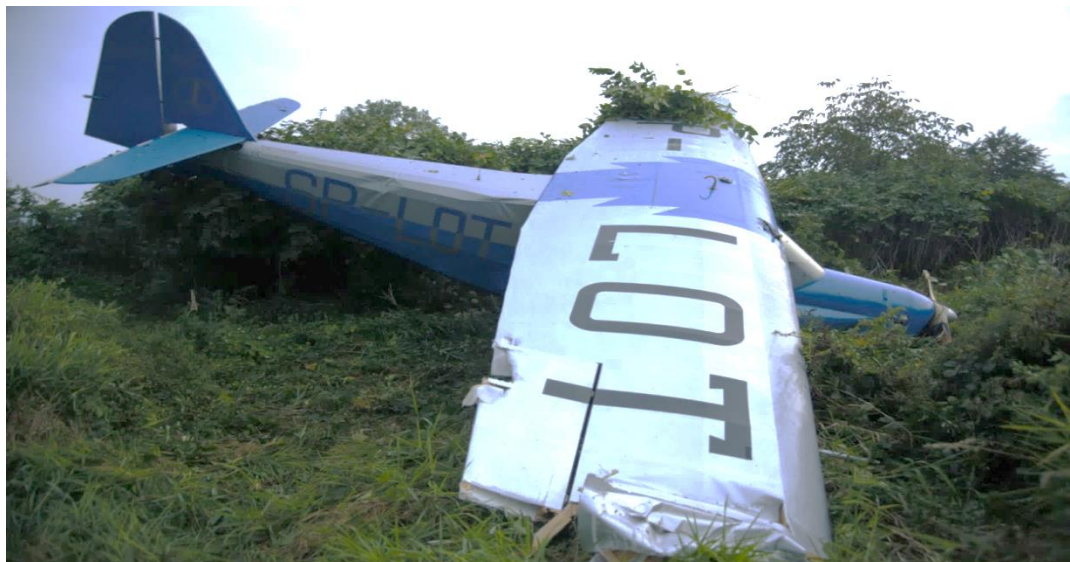
Następnie spadł na skupisko krzewów znajdujące 70 metrów za ogrodzeniem lotniska i zatrzymał się na kierunku o około 240° w prawo w odniesieniu do kierunku startu (rys. 5).

Rys. 5. Miejsce zatrzymania się samolotu [źródło: PKBWL]

W wyniku wypadku samolot uległ znacznym uszkodzeniom.

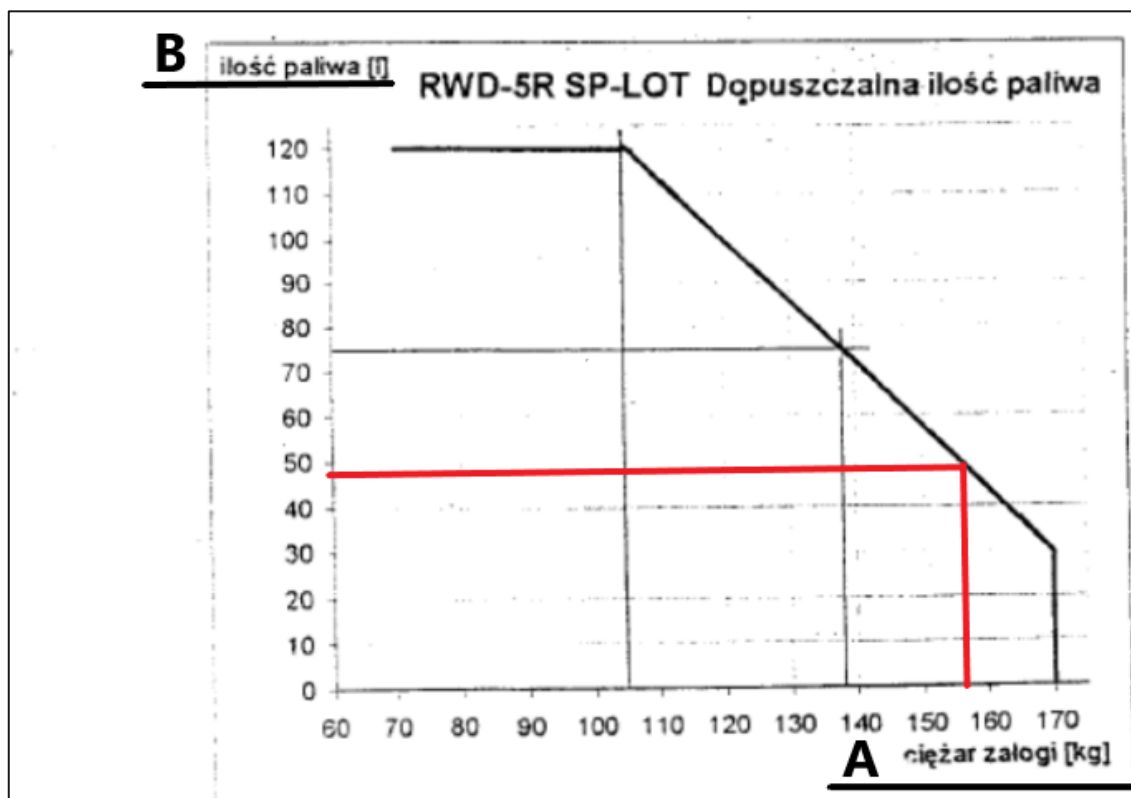
Suma masy samolotu, pilota, pasażera, paliwa i bagażu wynosiła 803 kg. W tym masa zatankowanego paliwa wynosiła 85 kg. Masa samolotu do startu została przekroczona o około 53 kg powyżej dopuszczalnej w IUWL - 750 kg.

Zgodnie z wykresem umieszczonym w Instrukcji Użytkowania w Locie o dopuszczalne ilości paliwa w zależności od ciężaru załogi, przy ciężarze załogi i bagażu 158 kg ilość paliwa do startu powinna wynosić maksymalnie 48 litrów (44 kg) (rys. 6).

Rys. 6. Wykres dopuszczalnej ilości paliwa w zależności od ciężaru załogi [źródło: IUWL samolotu RWD-5R]
