# RAPORT KOŃCOWY

INCYDENT 3071/18

STATEK POWIETRZNY – Samolot ultralekki Aeropro Fox, SP-STYL

DATA I MIEJSCE ZDARZENIA – 10 września 2018, lądowisko Ręczaje Polskie k/Wołomina

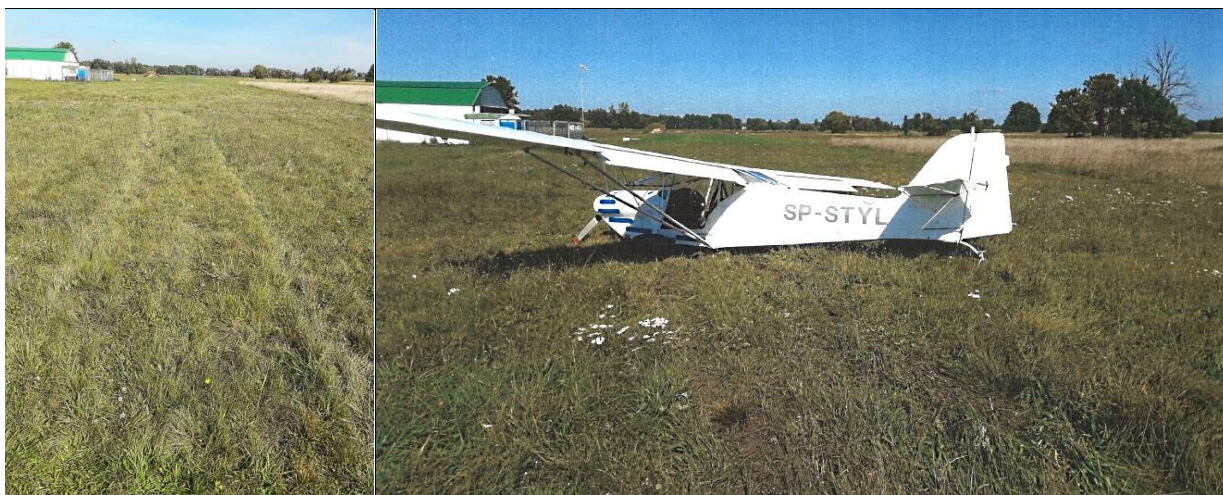
kierunku wiatru sterowanie samolotem było nieprecyzyjne, co spowodowało ustawienie samolotu lewym trawersem i uderzenie kołem lewego podwozia głównego w ziemię przed progiem pasa, na terenie z nierównościami (muldami i kretowiskami) przy prędkości nieco większej od prędkości lądowania. Pilot natychmiast zwiększył moc i odszedł na następny krąg. Po nabraniu wysokości stwierdził, że lewe koło podwozia znajduje się w położeniu odbiegającym od normalnego (odchylone dołem do wewnątrz i w prawo o ok. 20-25°). Koło nie wykazywało tendencji do zmiany położenia. Pilot starał się zwalczyć skutki skurczu łydki i odzyskawszy możliwość pełnej kontroli nad samolotem zdecydował się wylądować na nieskoszonym odcinku przed progiem drogi startowej 020, dla lepszego zamortyzowania przyziemienia w trawie i kretowiskach oraz wyhamowania dobiegu, spodziewał się przy tym całkowitego złamania podwozia przy rozkładzie obciążeń podwozia zbliżonym do symetrycznego. Innym argumentem za wyborem przyziemienia przed progiem drogi startowej były warunki lądowania: lądowanie na gładkiej utwardzonej drodze startowej przy wietrze z lewej strony mogło doprowadzić do wykonania „cyrkla” i skapotowania w warunkach niemożności toczenia się lewego koła.

3, 4 – Ślady dobiegu i samolot po zatrzymaniu [foto: Użytkownik samolotu].

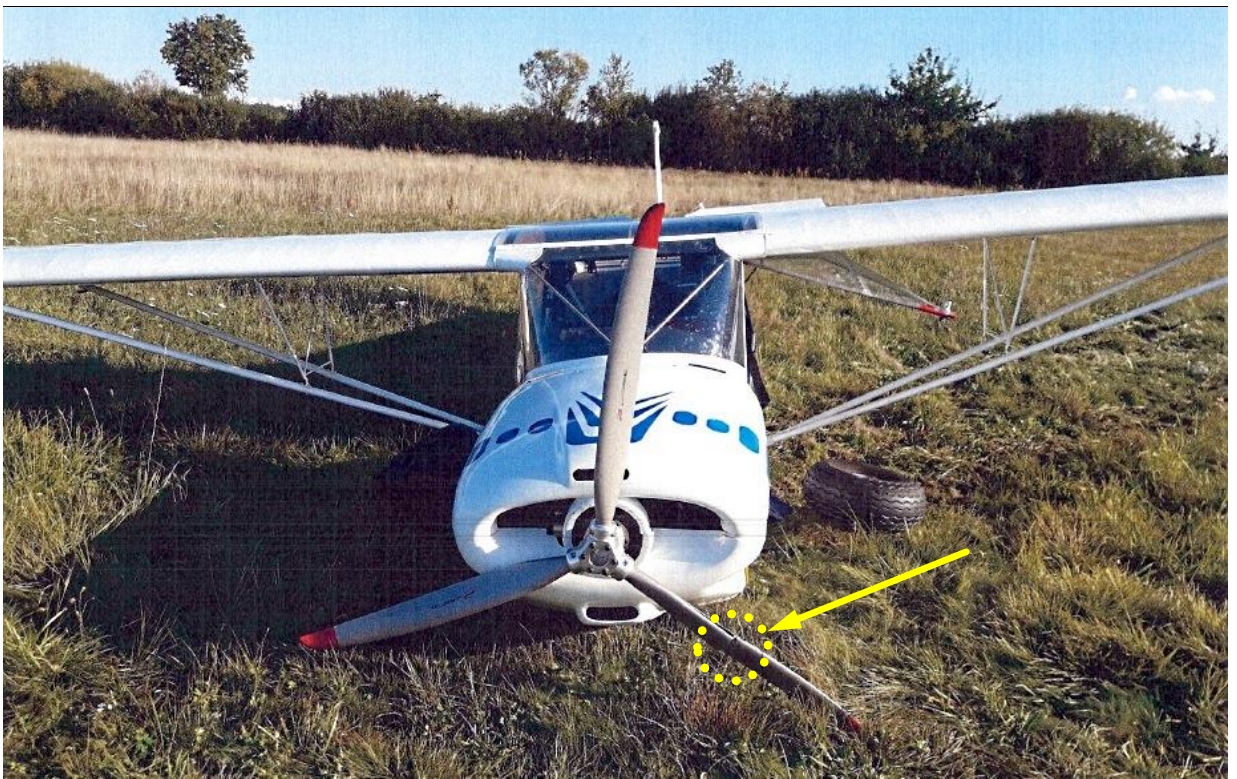
normalną drogą opuścił kabinę nie odnosząc żadnych obrażeń. Oglądając samolot stwierdził, że podwozie główne (lewe i prawe) równomiernie rozłożyło się na boki, a jedna łopata śmigła jest nadłamana. Pilot dokonał oględzin uszkodzeń samolotu oraz śladów lądowania, dokumentując je następnie fotograficznie oraz powiadomił telefonicznie o zdarzeniu właściciela samolotu i PKBWL (na numer alarmowy 500233233). Następnie udał się na Komisariat Policji w Sulejówku, gdzie na własne życzenie poddał się badaniu na obecność alkoholu w wydychanym powietrzu z wynikiem 0,00 prom. W uzgodnieniu z PKBWL pilot z pomocą osoby asystującej usunął uszkodzony samolot z miejsca zdarzenia, przemieszczając go w bezpieczny sposób do hangaru.

5 – Samolot na miejscu zdarzenia, widok od przodu. Zaznaczone złamanie łopaty śmigła [foto: Użytkownik samolotu].

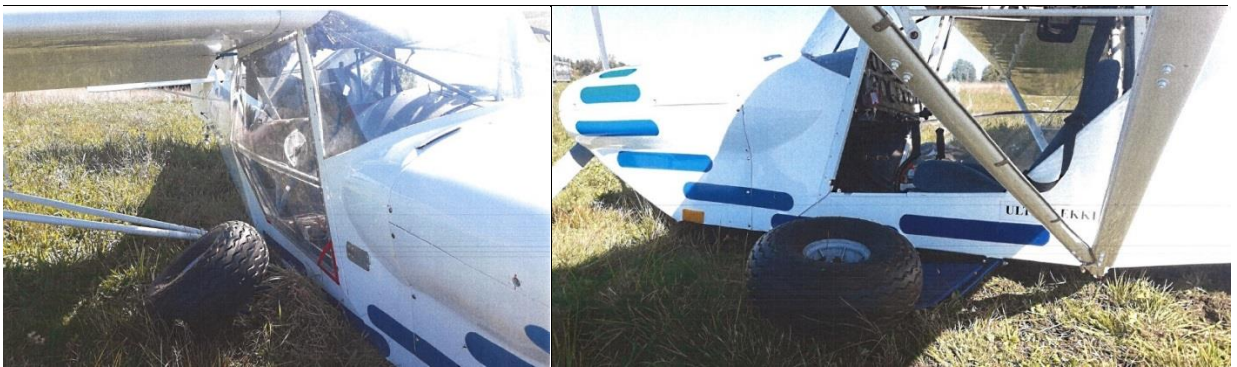
6, 7 – Ogólny widok wyłamanego podwozia z prawej i lewej strony [foto: Użytkownik samolotu].

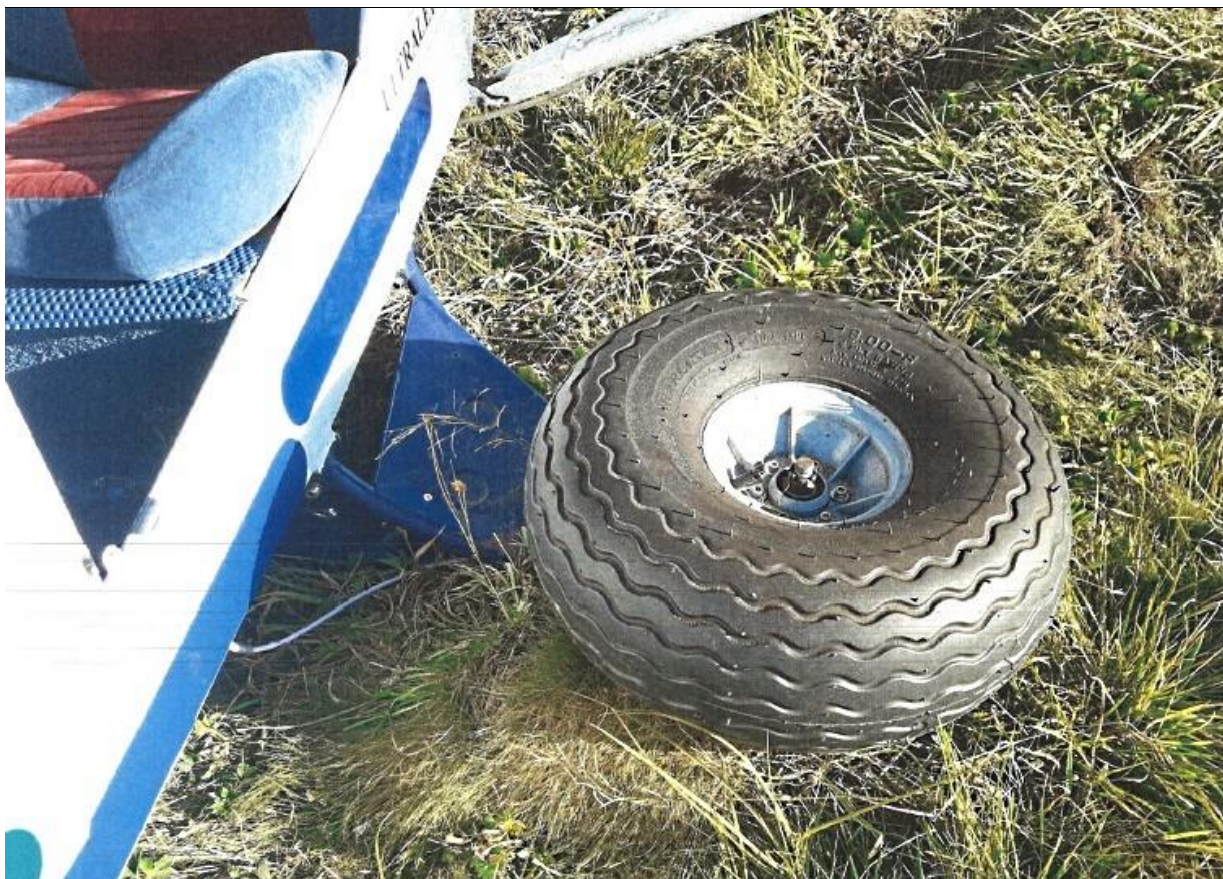
8 – Zbliżenie na wyłamane lewe podwozie główne [foto: Użytkownik samolotu].

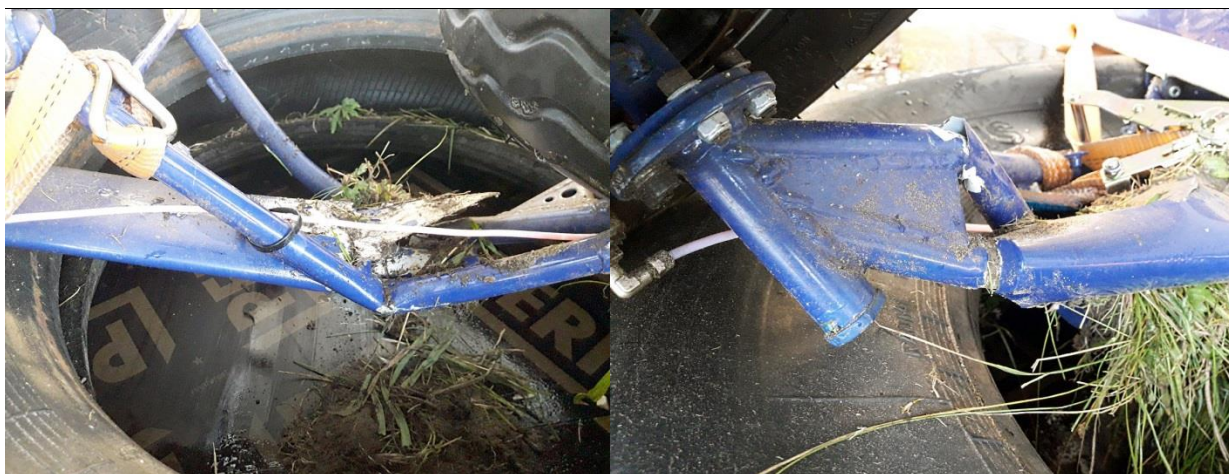
9, 10 – Złamania goleni podwozia w pobliżu osi kół – a) lewej, b) prawej [foto: Użytkownik samolotu].
