PAŃSTWOWA KOMISJA BADANIA WYPADKÓW LOTNICZYCH

3360/2018

RAPORT KOŃCOWY

6. Rodzaj, typ, znaki rozpoznawcze, właściciel statku powietrznego, użytkownik, opis uszkodzeń³⁾: **Śmigłowiec ultralekki KONNER K2, znaki N. I-D035, Prywatny.**
Śmigłowiec po lądowaniu w terenie przygodnym (las–młodnik) z uszkodzeniami wynikającymi z kontaktu płatowca z drzewami w wyniku tego zostało uszkodzone: łopaty wirnika głównego i ogonowego, podwozie – płozy, oszklenie kabiny, anteny r/odbiorników i inne elementy, które są do weryfikacji przez zakład produkcyjny.

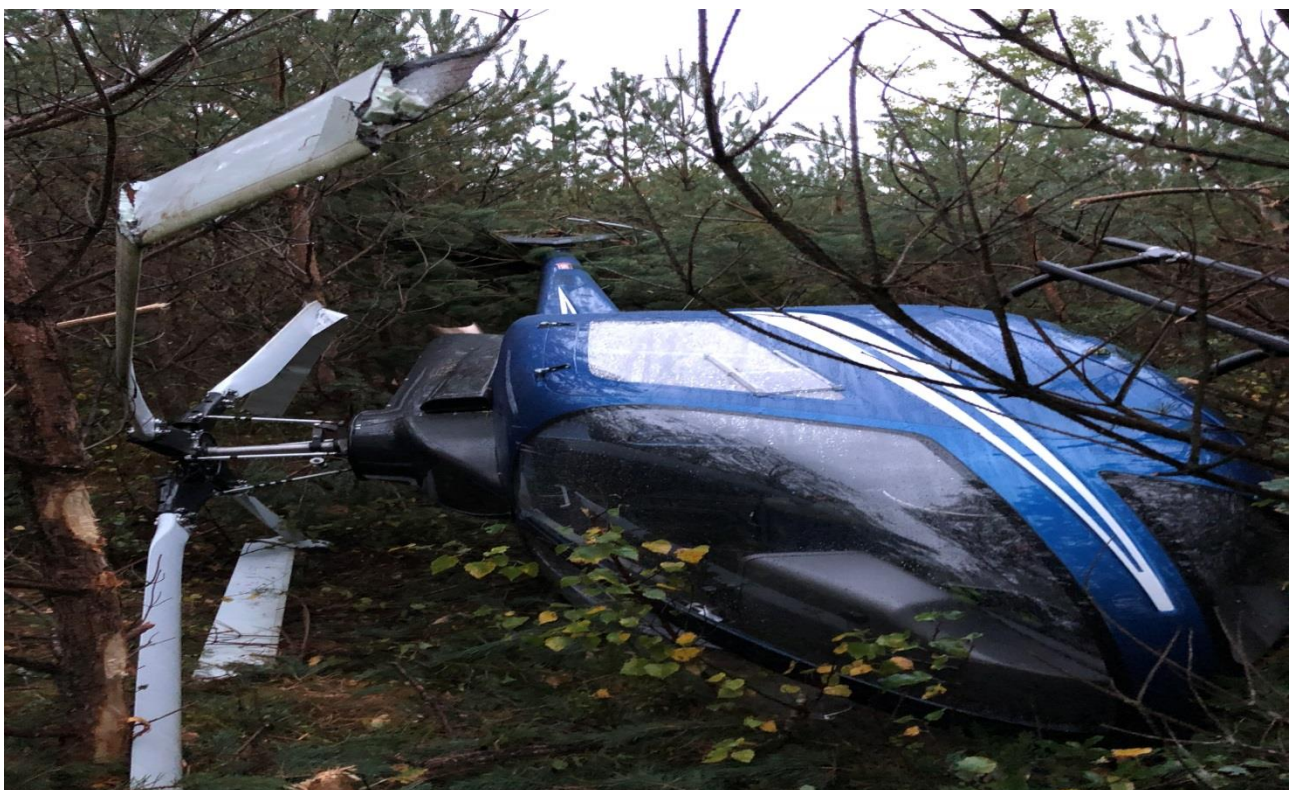
Foto: nr 1 (PKBWL) Pozycja śmigłowca po lądowaniu w młodniku.

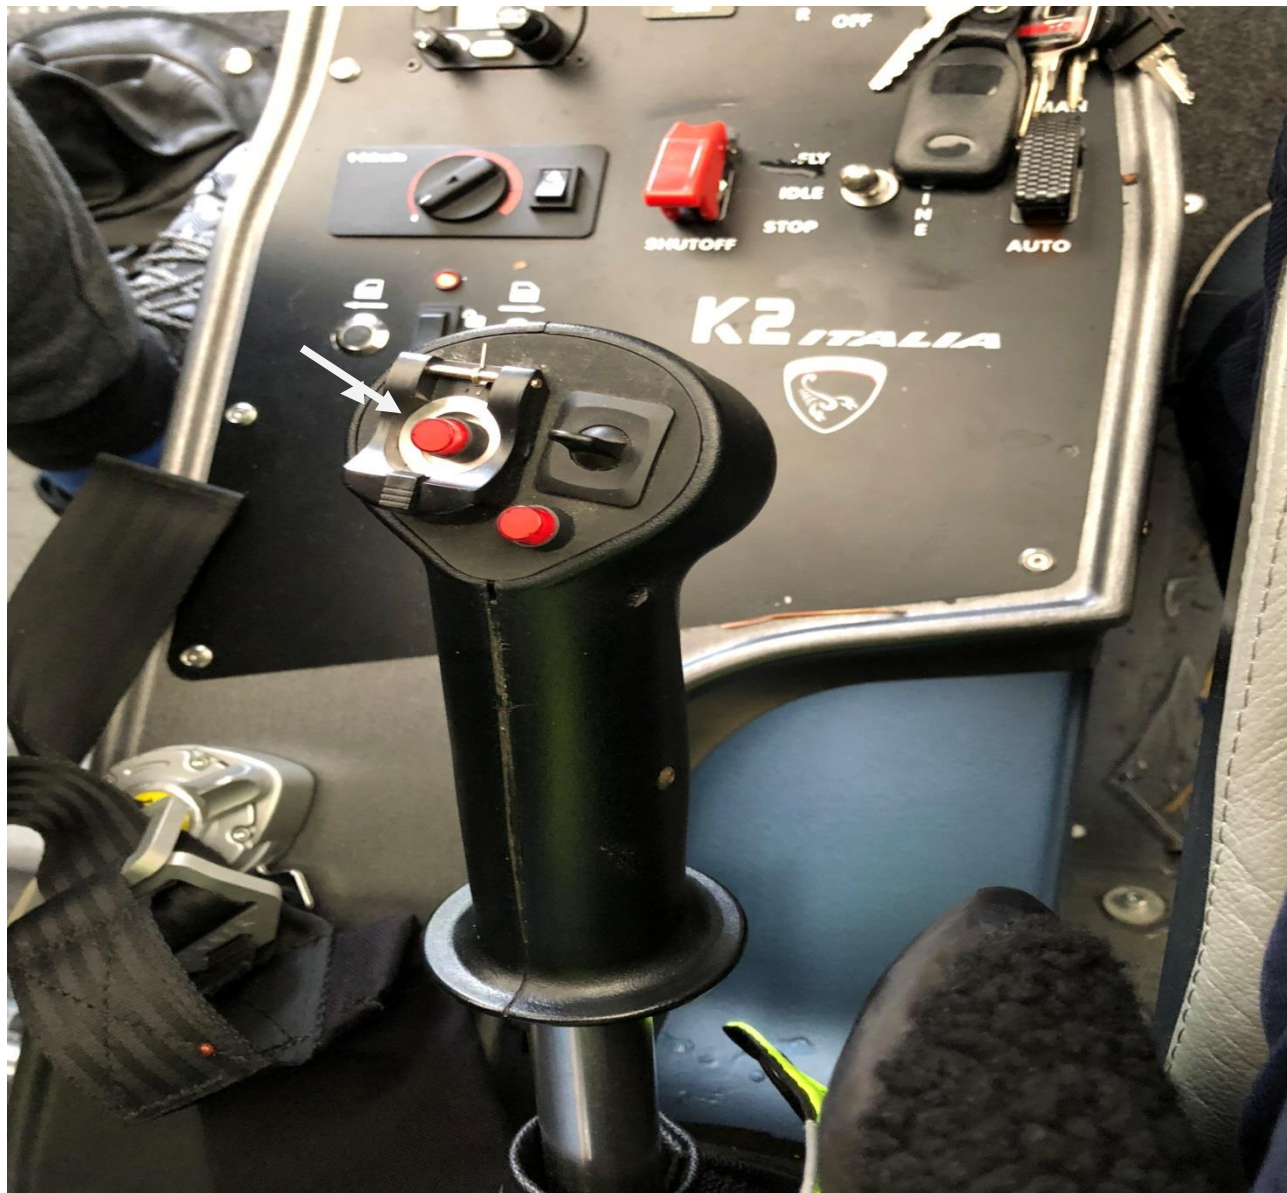
Prawdopodobne niezamierzone wyłączenie silnika śmigłowca przez pasażera przyciskiem elektronicznego wyłączenia silnika umieszczonym na dźwigni skoku śmigła.

Foto: nr 2 (PKBWL) Widoczny czerwony przycisk elektr. wyłączenia silnika na dźwigni skoku łopat śmigła.

Dźwignia skoku śmigła znajduje się z lewej strony blisko fotela pasażera, co przy nawet delikatnym omyłkowym chwyceniu za nią odblokowuje zabezpieczenie i może powodować wyłączenie silnika śmigłowca.

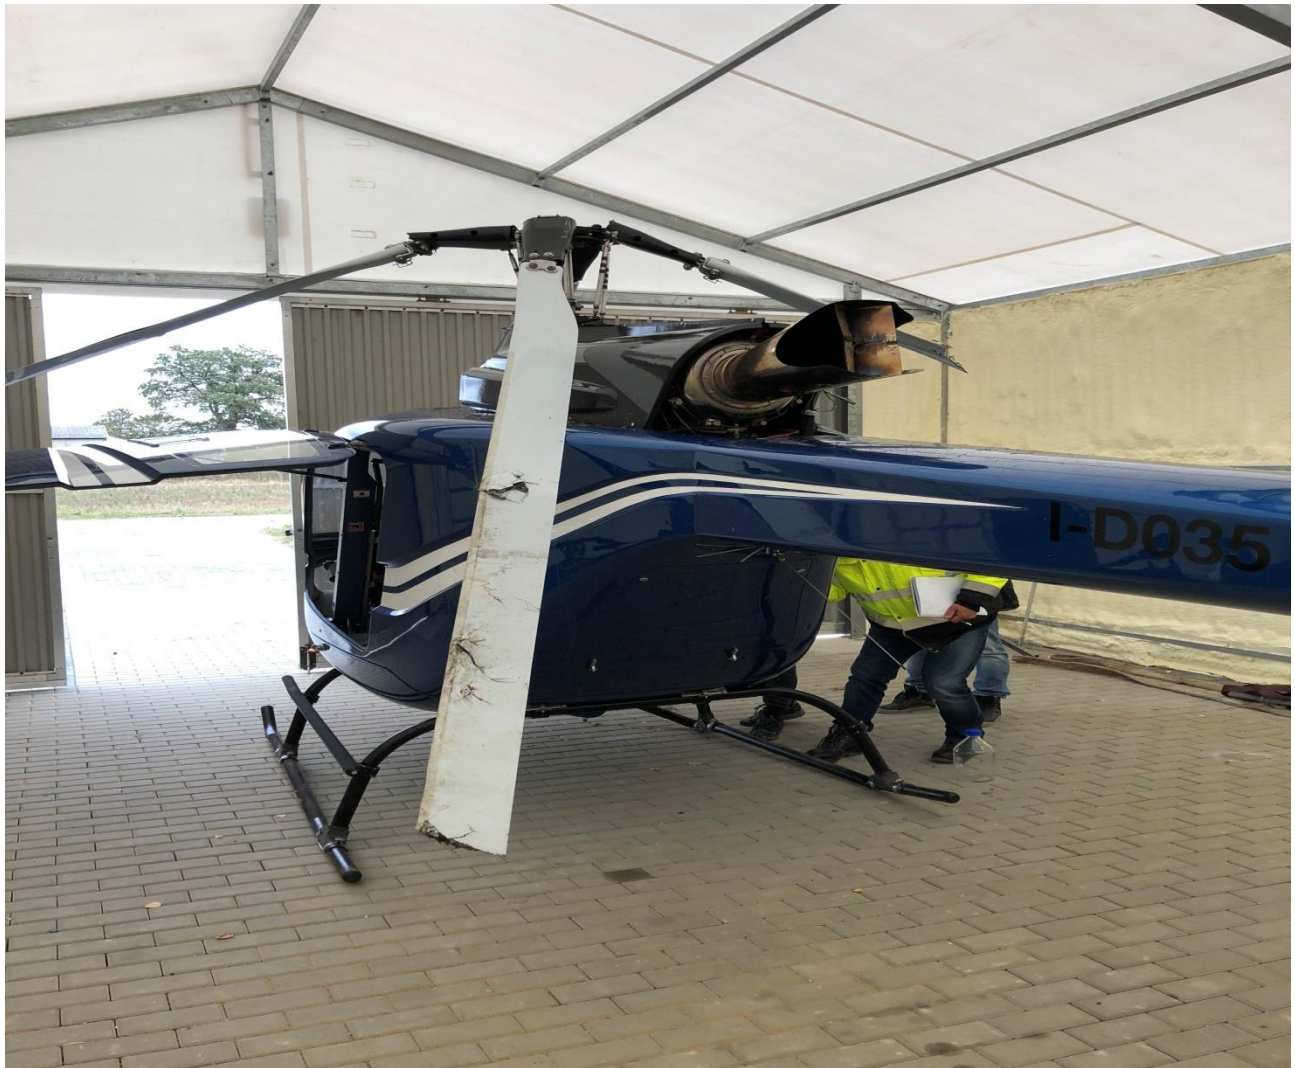
Foto: nr 3 (PKBWL) Widoczne zniszczenia łopat wirnika głównego.
