3418/2018

RAPORT KOŃCOWY

z badania zdarzenia lotniczego statku powietrznego o maksymalnym ciężarze startowym nie przekraczającym 2250 kg*

4. Miejsce startu i zamierzonego lądowania¹⁾: **EPTO**.
5. Miejsce zdarzenia²⁾: **EPTO, wodowanie na rz. Wisła- N 53°00'42”, E 18°31'34”**.
6. Rodzaj, typ, znaki rozpoznawcze, właściciel statku powietrznego, użytkownik, opis uszkodzeń³⁾: **Wodnosamolot ultralekki SUPER PETREL, znaki OM-M306, właściciel Prywatny**.

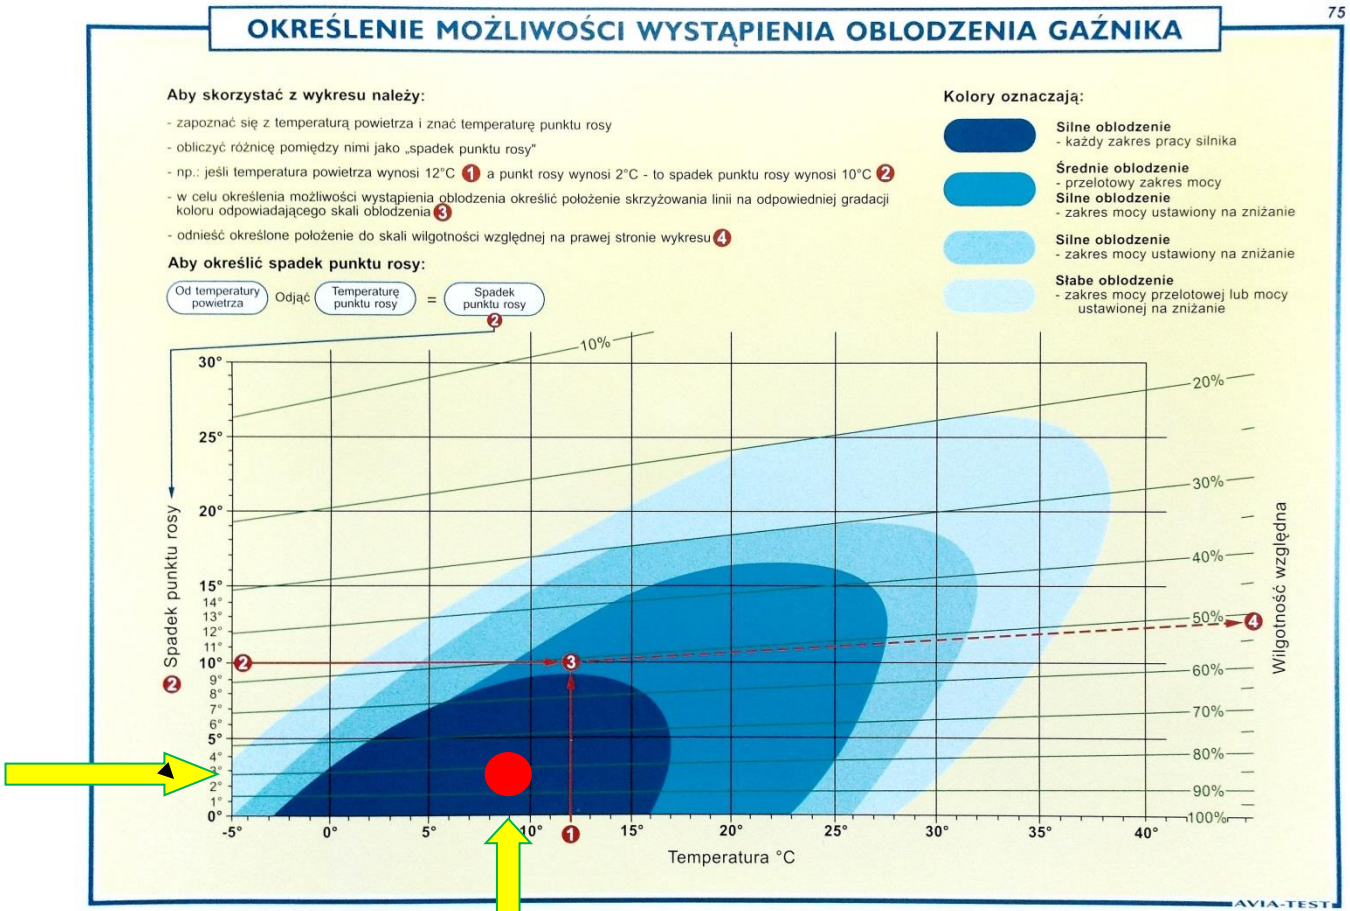
Fot. nr 1 (PKBWL) -wykres zależności temperaturowej.

Analizując powyższe wartości temperatur, lot wodnosamolotem Super Petrel był wykonywany w warunkach oblodzenia gaźników silnika Rotax.

Przyczyną zdarzenia lotniczego było oblodzenie gaźników silnika ROTAX podczas zniżania wynikające ze sprzyjających warunków temperatury otoczenia i punktu rosy.

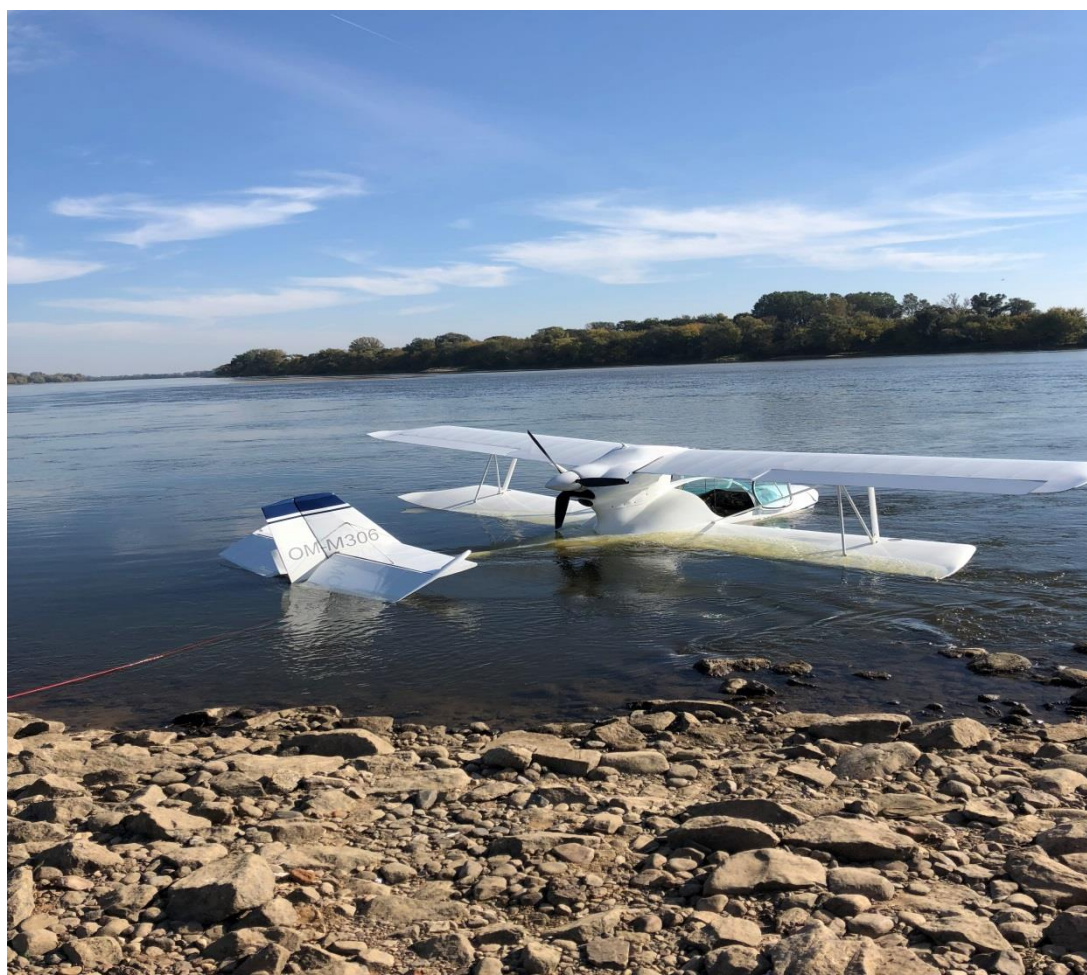
Fot. nr 2 (PKBWL) Zabezpieczony przy brzegu statek powietrzny Super Petrel.

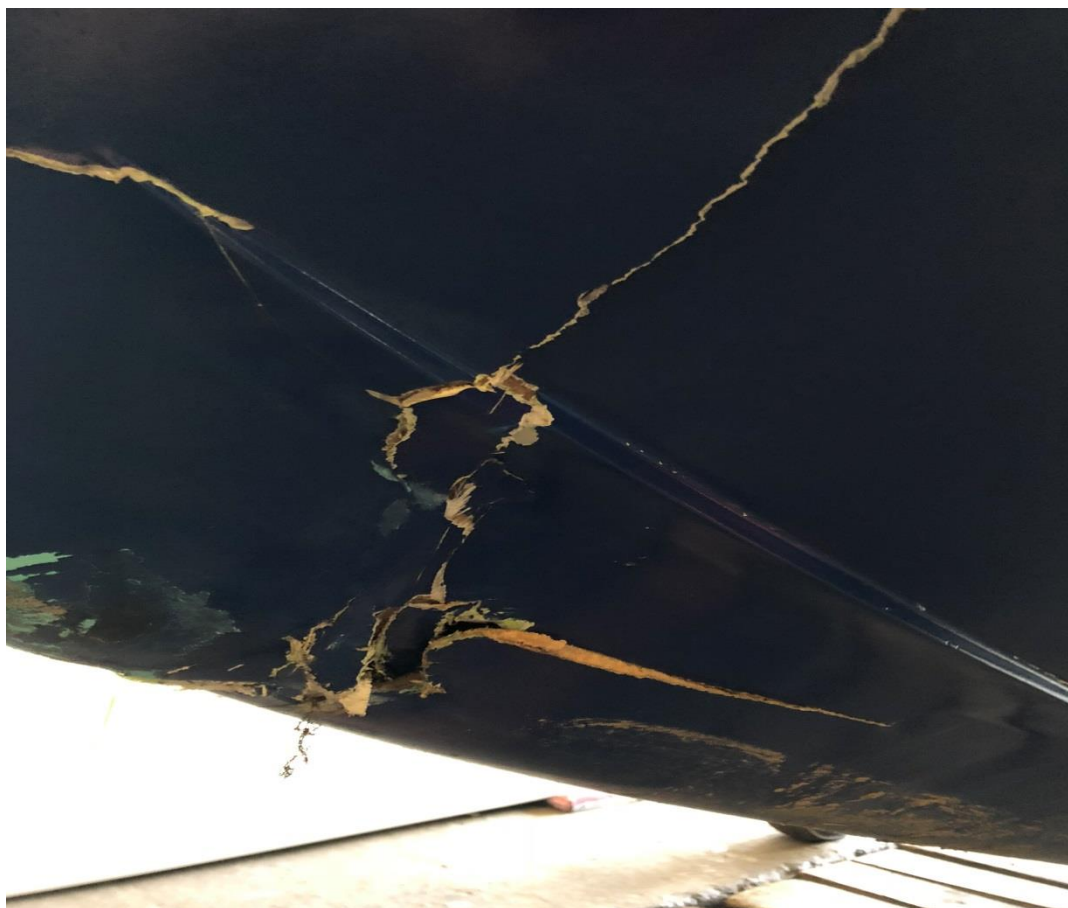
7. **Wodnosamolot ultralekki SUPER PETREL po lądowaniu w terenie przygodnym (na rzece Wisła) z uszkodzeniami wynikającymi z kontaktu płatowca z powierzchnią płytkiej wody w wyniku czego zostało uszkodzone: końcówki łopat śmigła, podwozie przednie i kadłub latającej łodzi, oszklenie kabiny i inne elementy, które są do weryfikacji przez zakład naprawczy**.

Fot. nr 2 (PKBWL) Widoczne uszkodzenia kadłuba po wodowaniu w płytkiej wodzie.
