PAŃSTWOWA KOMISJA BADANIA WYPADKÓW LOTNICZYCH

Informacja o zdarzeniu [raport]

Numer ewidencyjny zdarzenia:	3451/18			
Rodzaj zdarzenia:	<i>Incydent</i>			
Data zdarzenia:	<i>06 października 2018r.</i>			
Miejsce zdarzenia:	<i>Zamość (EPZA)</i>			
Rodzaj, typ statku powietrznego:	<i>Samolot, Cessna U206G</i>			
Dowódca SP:	<i>Pilot samolotowy turystyczny PPL(A)</i>			
Liczba ofiar / rodzaj obrażeń:	<i>Śmiertelne</i>	<i>Poważne</i>	<i>Lekkie</i>	<i>Bez obrażeń</i>
	-	-	-	6
Nadzorujący badanie:	<i>Roman Kamiński</i>			
Podmiot badający:	<i>Użytkownik</i>			
Skład zespołu badawczego:	<i>Nie wyznaczono</i>			
Forma dokumentu zawierającego wyniki:	<i>Informacja o zdarzeniu/raport/</i>			
Zalecenia:	<i>NIE</i>			
Adresat zaleceń:	<i>Nie dotyczy</i>			
Data zakończenia badania:	<i>29 stycznia 2019r.</i>

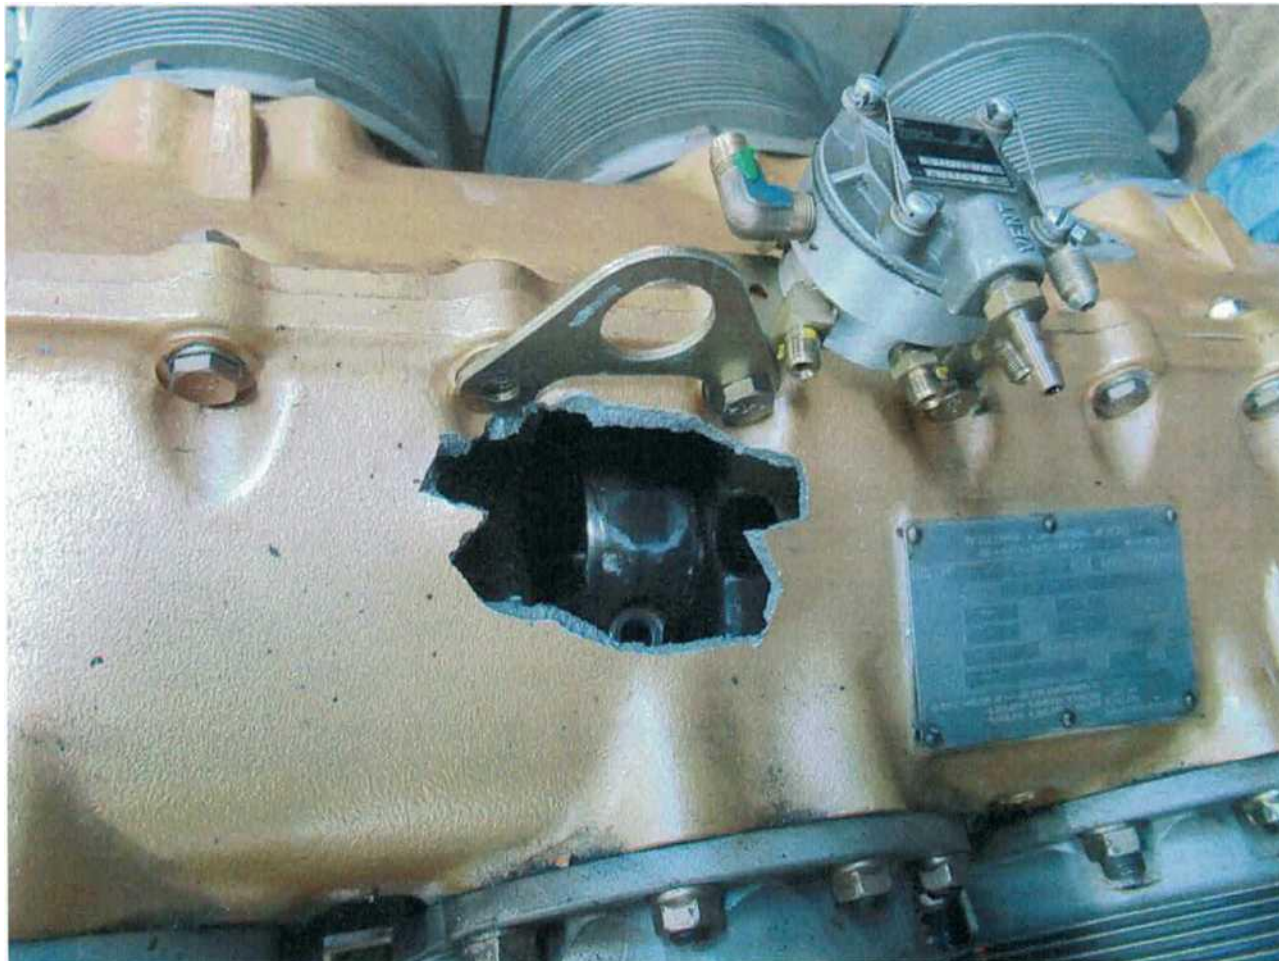
z VMC. Samolot oderwał się od ziemi, po czym na wysokości ok. 5 m. nastąpiła utrata mocy silnika. Pilot zgłosił awarię, przerwał start, bezpiecznie wylądował i zakończył dobieg na drodze startowej. Po zatrzymaniu samolotu pilot zarządził ewakuację z uwagi na wydobywający się dym i podejrzenie pożaru w komorze silnika. Ewakuacja przebiegła pomyślnie, nikt nie odniósł obrażeń. Po demontażu osłon silnika pilot nie stwierdził pożaru. Awarii uległ silnik - wybity został otwór w karterze przez korbowód trzeciego cylindra (rys.1). Innych uszkodzeń nie wykryto.

Rys.1 Widok uszkodzonego kartera silnika [źródło:użytkownik]

Prawdopodobną przyczyną incydentu było przekroczenie podczas poprzedniego lotu dopuszczalnej prędkości obrotowej silnika (tzw. "rozkrętka silnika"), co doprowadziło do jego uszkodzenia.

Wprowadzono regularne odczyty i analizę parametrów pracy silnika co 50 godz.

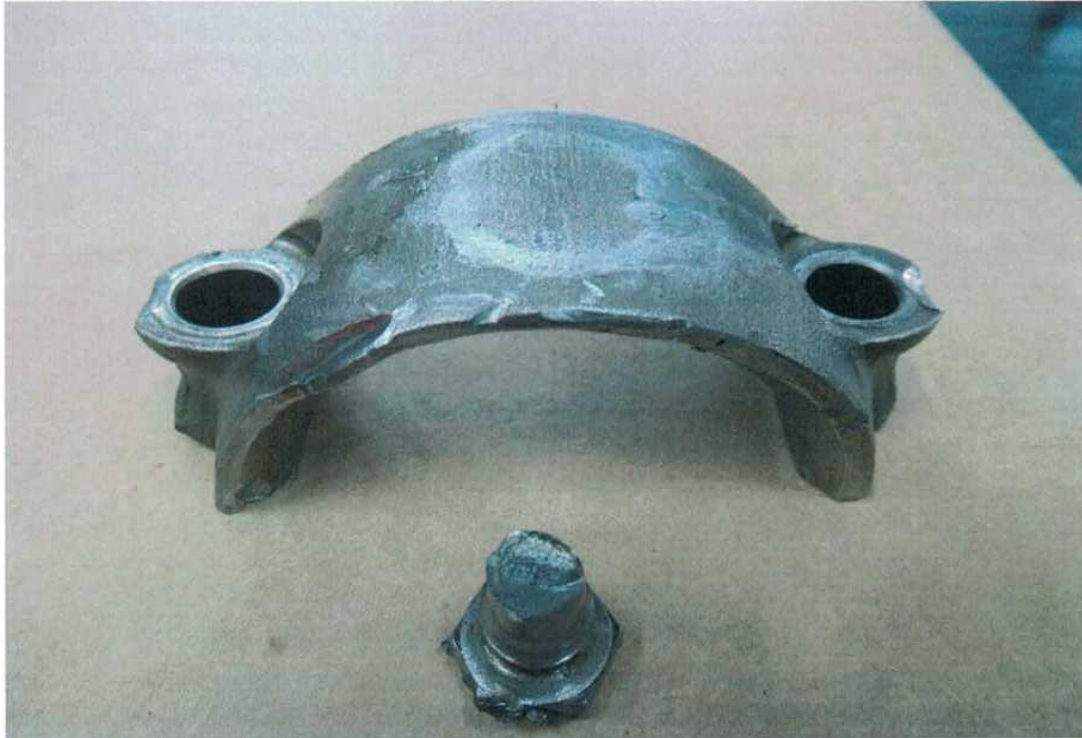
W toku dalszych badań stwierdzono, iż rejestrator JPI EDM 830W monitorujący pracę silnika, z nieznanych komisji przyczyn przestał zapisywać parametry pracy tak jak pierwotnie. Ustalono, że w momencie instalacji, urządzenie zapisywało rekordy co 6 sekund, a od lipca 2018 pojawiły się interwały co 8 min 30s., co miało ogromny wpływ na ilość danych do analizy parametrów pracy silnika. Ta niewykryta wcześniej nieprawidłowość konfiguracji urządzenia wpłynęła na to, że w/w przekroczenie nie zostało wychwycone i zarejestrowane. Dalsze badania i weryfikację silnika przeprowadzono w firmie LOMA AIR w Belgii. Podczas weryfikacji wykryto liczne uszkodzenia mechaniczne wewnątrz silnika spowodowane przez urwaną śrubę mocowania korbowodu (rys.2). Firma wyniki badań przedstawiła w raporcie technicznym IO-520-F 280064-R SP-TBW. Rozpoczęcie destrukcji zaczęło się od pęknięcia śruby utrzymującej korbowód, co w wyniku sił działających podczas pracy silnika na dużych obrotach doprowadziło do jej urwania, a następnie do dalszej degradacji poszczególnych elementów silnika.

Rys.2 Widok urwanej śruby mocowania korbowodu[źródło: użytkownik]
