RAPORT KOŃCOWY

WYPADEK 3547/18

STATEK POWIETRZNY – Paralotnia z napędem DUDEK

DATA I MIEJSCE ZDARZENIA 13 października 2018 r. w miejscowości Beniaminów k/ Radzimina województwo Mazowieckie

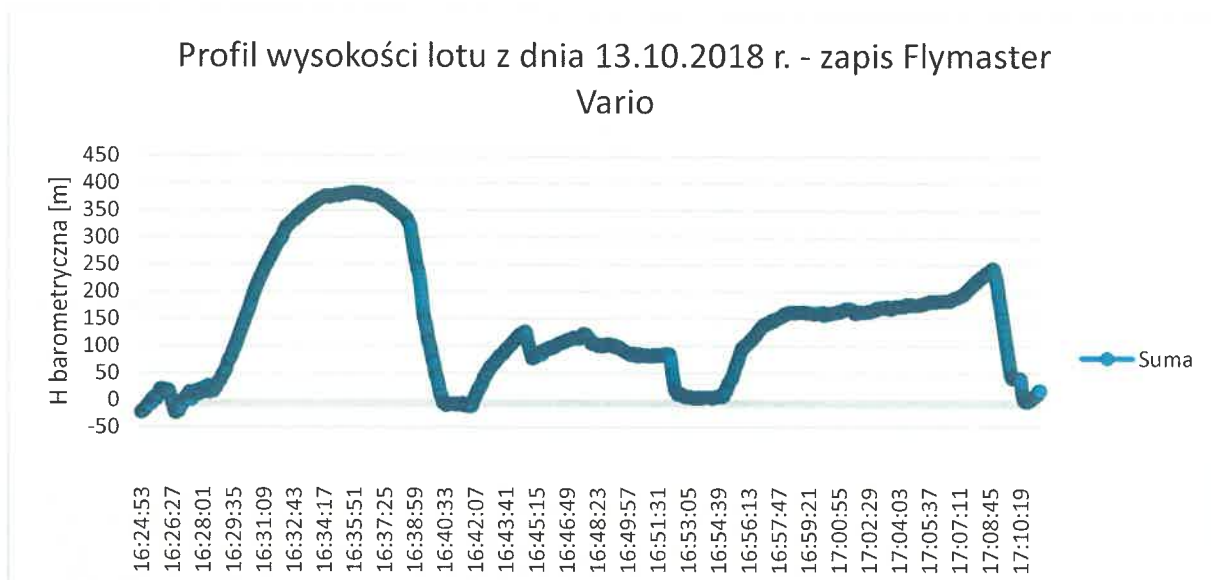
W dniu 13 października 2018 r. ok. godziny 16.24 LMT pilot wystartował do lotu paralotnią z napędem ze startowiska w pobliżu miejscowości Beniaminów. W trakcie wykonywania lotu pilot kilkakrotnie obniżał wysokość lotu. Na podstawie odczytu wysokości z urządzenia Flymaster Vario można określić profil feralnego lotu, jednak ze względu na brak kalibracji wysokości w miejscu startu nie ma możliwości określenia dokładnej wysokości lotu. Wysokość w miejscu startu wynosi – 23 m., jest to najniższa zarejestrowana wysokość. W trakcie lotu następuje trzykrotne znaczące obniżenie wysokości lotu poniżej 0 m. Lot na wysokości poniżej 0 metrów był wykonywany w trzeciej i dziewiątej minucie lotu. Loty na obniżonej wysokości trwały ok. 2 minuty. Maksymalna wysokość lotu wynosiła ok. 380 m. W 43 minucie lotu pilot rozpoczął zniżanie z wysokości ok. 250 m. do wysokości ok. 18 m. Według zapisu z urządzenia o godzinie 17.10.19 następuje koniec zapisu co sugeruje, że w tym czasie nastąpiło zderzenie z ziemią. (Rys. nr 1).

Rys. nr.1 Profil wysokości lotu (źródło PKBWL)

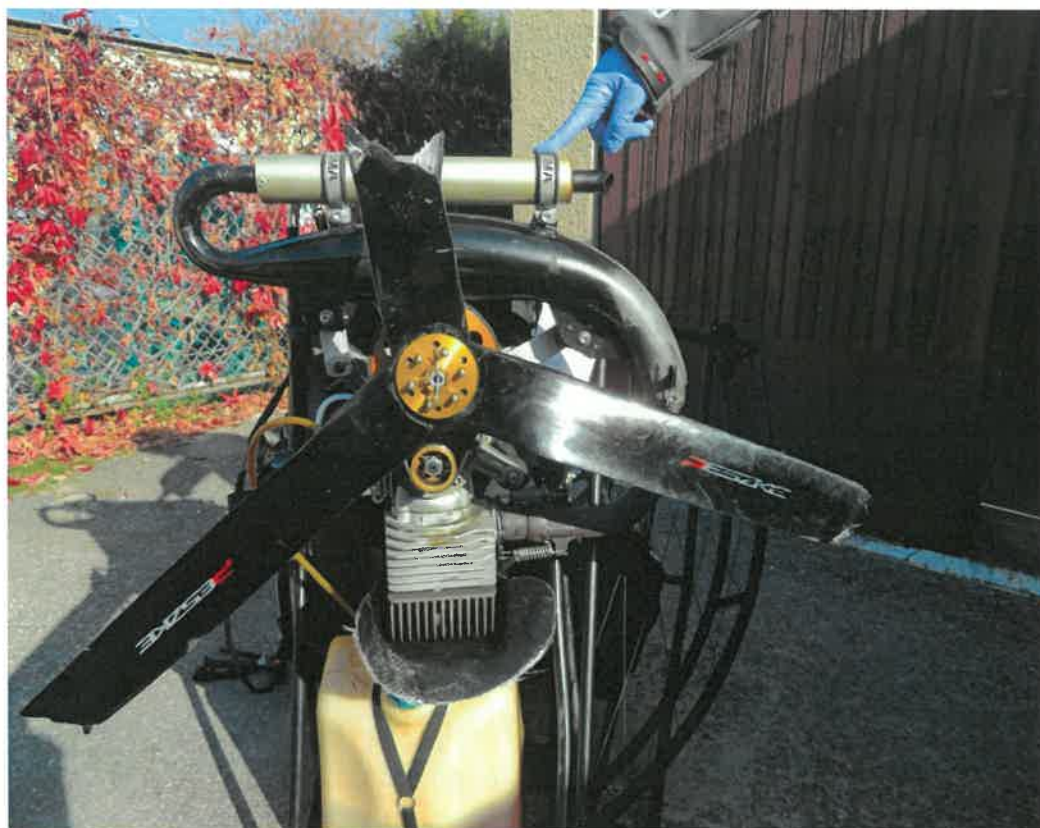
zderzenia z ziemią, w zbiorniku było około 3-4 litrów paliwa. W trakcie zderzenia z ziemią uszkodzeniu uległo śmigło zespołu napędowego (rys.nr 2), osłona śmigła (rys.nr 3) oraz elementy mocowania zespołu napędowego do fotela pilota (rys.nr 4).

Rys.nr 2 uszkodzone śmigło zespołu napędowego (źródło PKBWL).

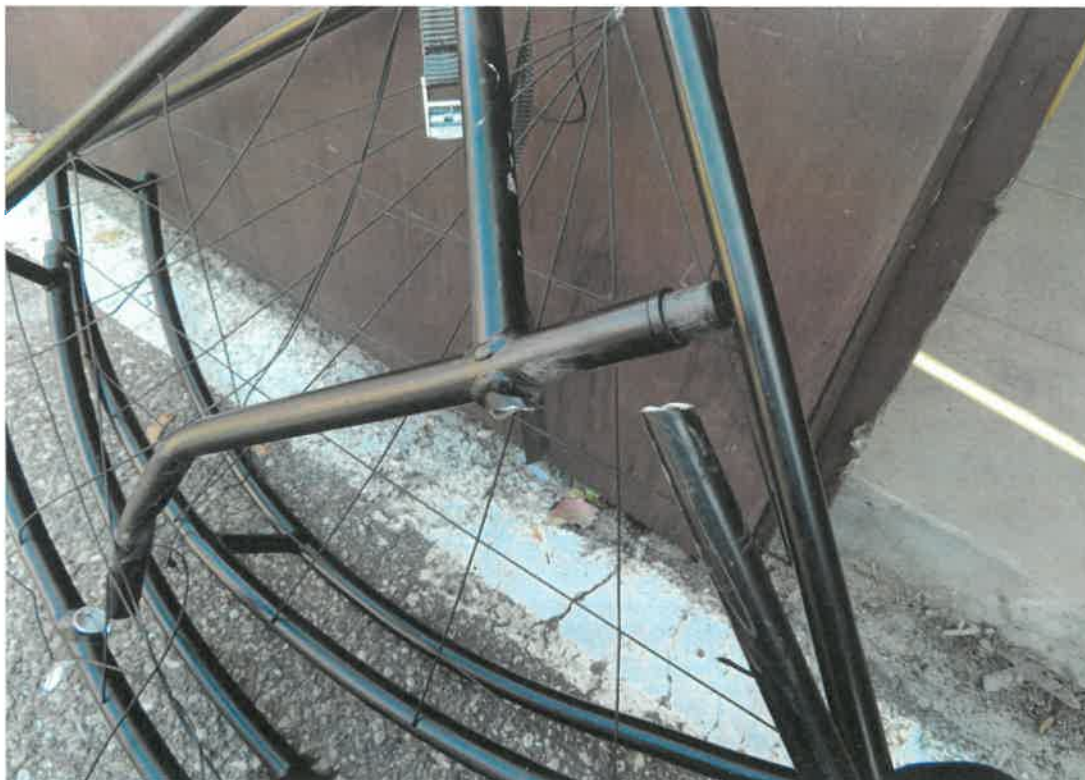
Rys.nr 3 uszkodzone elementy osłony śmigła (źródło PKBWL).

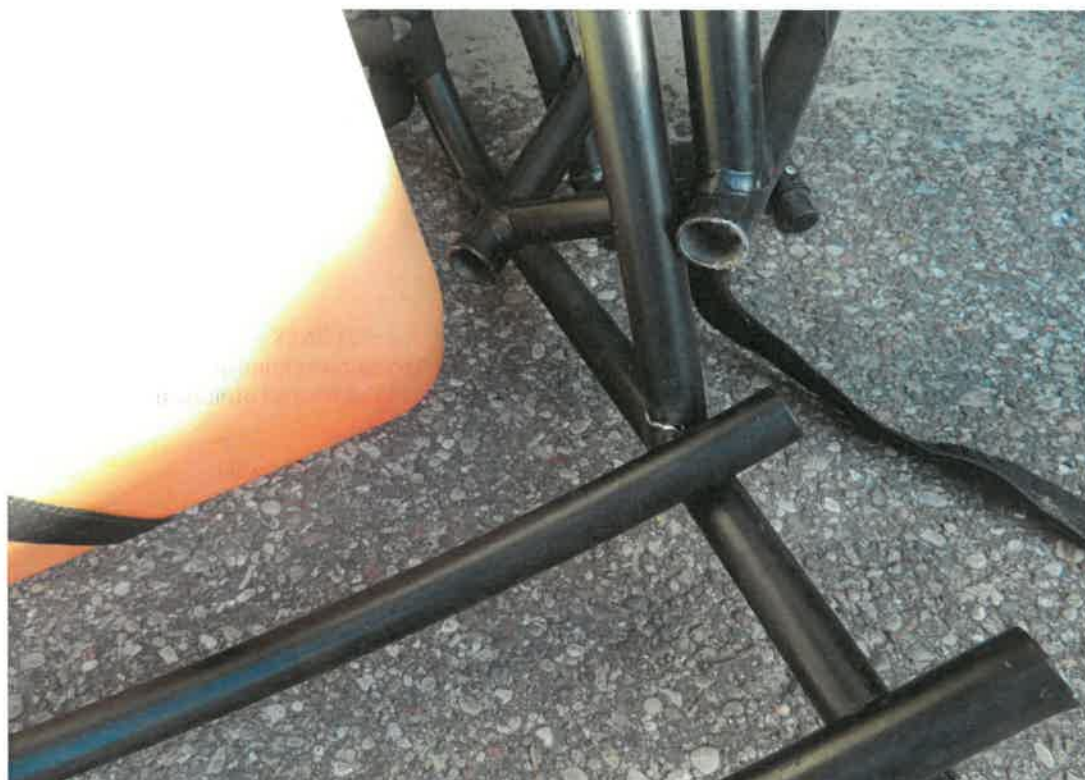
Rys.nr 4 uszkodzone elementy mocowania zespołu napędowego (źródło PKBWL).
