PAŃSTWOWA KOMISJA BADANIA WYPADKÓW LOTNICZYCH

Informacja o zdarzeniu [raport]

Numer ewidencyjny zdarzenia:	3550/18			
Rodzaj zdarzenia:	<i>INCYDENT</i>			
Data zdarzenia:	<i>13 października 2018 r.</i>			
Miejsce zdarzenia:	<i>Podole-Górowa gm. Gródek nad Dunajcem</i>			
Rodzaj, typ statku powietrznego:	<i>Samolot, Cessna C-152</i>			
Dowódca SP:	<i>Instruktor-pilot samolotowy</i>			
Liczba ofiar / rodzaj obrażeń:	<i>Śmiertelne</i>	<i>Poważne</i>	<i>Lekkie</i>	<i>Bez obrażeń</i>
	-	-	-	2
Nadzorujący badanie:	<i>Ireneusz Boczkowski</i>			
Podmiot badający:	<i>Użytkownik</i>			
Skład zespołu badawczego:	<i>Komisja użytkownika</i>			
Forma dokumentu zawierającego wyniki:	<i>Informacja o zdarzeniu [raport]</i>			
Zalecenia:	<i>Nie sformulowano</i>			
Adresat zaleceń:	<i>Nie dotyczy</i>			
Data zakończenia badania:	<i>20 marca 2019 r.</i>

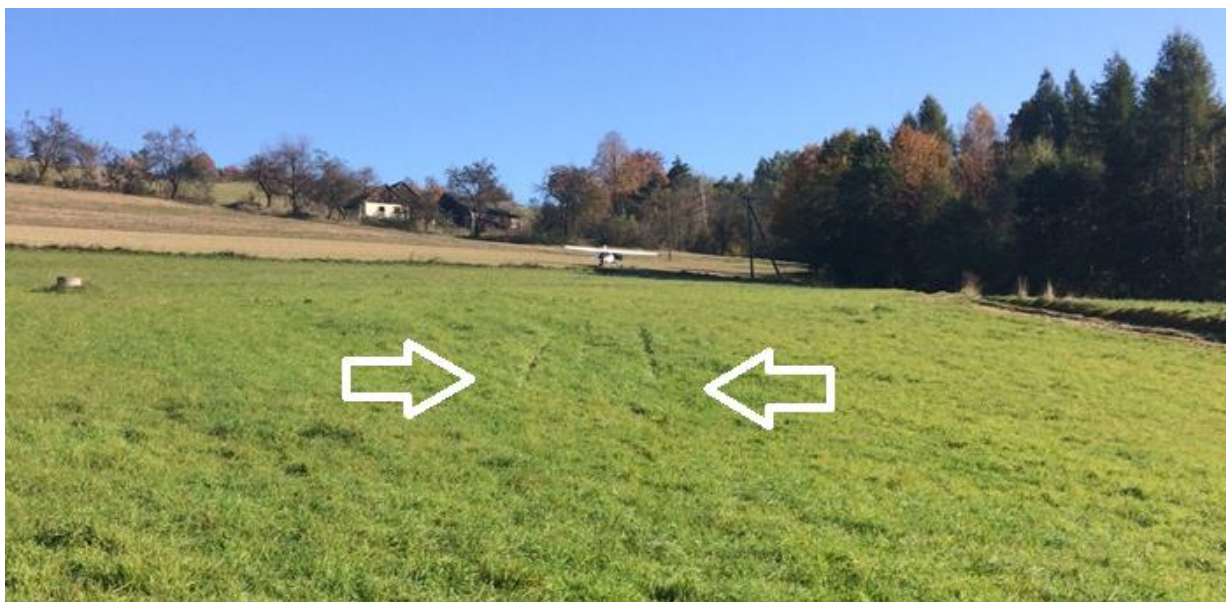
Lądowanie awaryjne w terenie przygodnym nastąpiło o godz. 8:37 LMT, po 12 minutach lotu. Samolot zatrzymał się po 120 metrach dobiegu (Rys. 3).

Rys. 3 Zdjęcie śladów przyziemienia, widoczny samolot po zakończonym dobiegu [źródło: użytkownik].

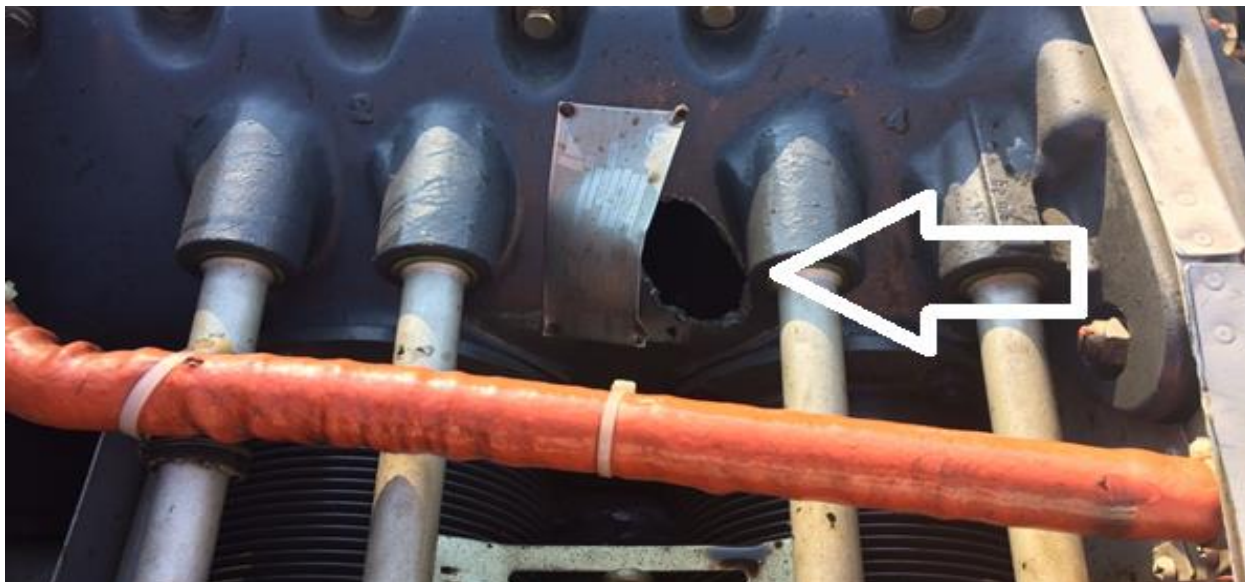
Na miejsce zdarzenia przybyli Kierownik Szkolenia, Kierownik Odpowiedzialny, Kierownik ds. Monitorowania Zgodności z Ośrodka Szkolenia Lotniczego oraz mechanik lotniczy. Po zdjęciu omaskowania silnika stwierdzono uszkodzenie karteru silnika (Rys. 4).

Rys. 4 Widok uszkodzonego karteru silnika, zdjęcie wykonane na miejscu lądowania [źródło: użytkownik].

Po rozerwaniu stopy korbowodu, korbowód uszkodził górną część lewej połowy karteru silnika (Rys. 4), a pozostała przy tłoku część korbowodu uszkodziła tłok 3 cylindra i 3 cylinder (Rys. 7 i 8) oraz prawą połowę karteru w jej dolnej części (Rys. 9).

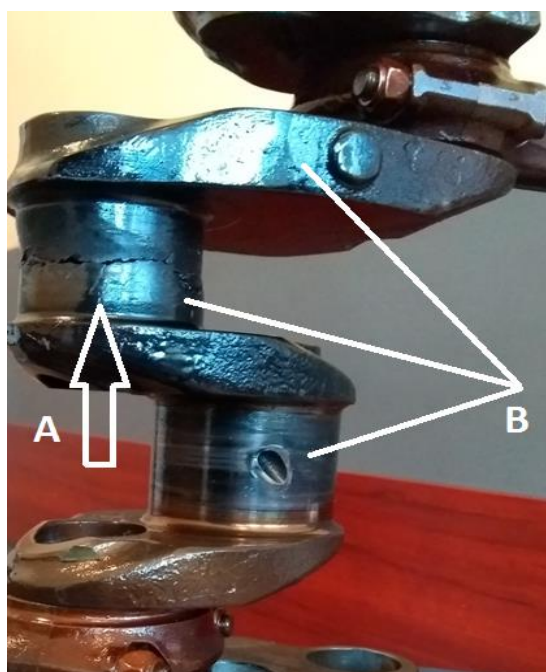
Wykonano przegląd płatowca i konstrukcji samolotu nie stwierdzając innych uszkodzeń. Po uzgodnieniu z PKBWL samolot został zdemontowany i przetransportowany na lotnisko w Łososinie Dolnej. Organizacja obsługowa zdemontowała silnik z płatowca, rozebrała na poszczególne elementy, które poddano oględzinom. Komisja użytkownika badająca zdarzenie na podstawie oględzin elementów silnika ustaliła, że nastąpiło przegrzanie wału korbowego który uległ skręceniu i deformacji wzdłuż osi podłużnej na rysunku 5: A - widoczne ślady zatartej panewki stopy korbowodu 3 cylindra, B - ślady przegrzania wału korbowego (barwa fioletowa) w obszarze mocowania korbowodu 3 cylindra. Na skutek przegrzania zerwane zostały śruby mocujące stopę korbowodu 3 cylindra (Rys. 6).

Rys. 5 Uszkodzony wał korbowy [źródło: użytkownik].

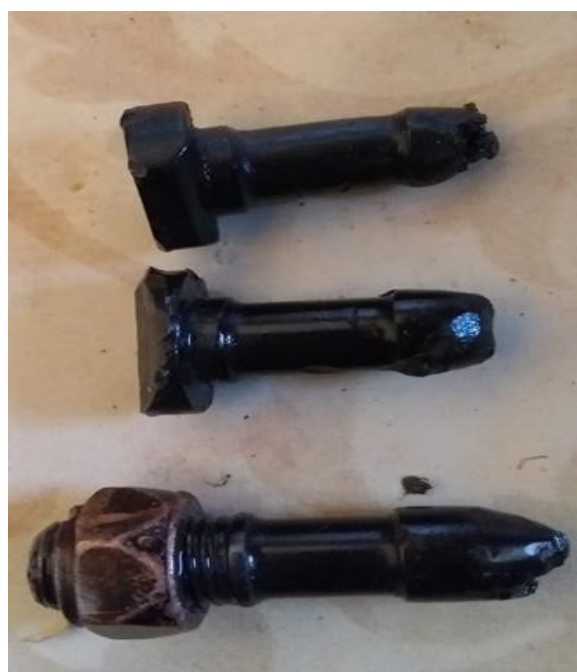
Rys. 6 Przegrzane i rozerwane śruby mocujące korbowód [źródło: użytkownik].

Zdaniem Komisji, praca silnika przy obniżonym ciśnieniu w 3 cylindrach mogła spowodować uszkodzenie panewki korbowodu, w konsekwencji z upływem czasu niedostateczne jej smarowanie, przegrzanie i wytopienie się panewki, przegrzanie się stopy korbowodu i rozerwanie śrub skręcających stopę korbowodu.

Wytopienie panewki i przegrzanie stopy korbowodu 3 cylindra, które doprowadziło do rozerwania stopy korbowodu i uszkodzenia silnika.

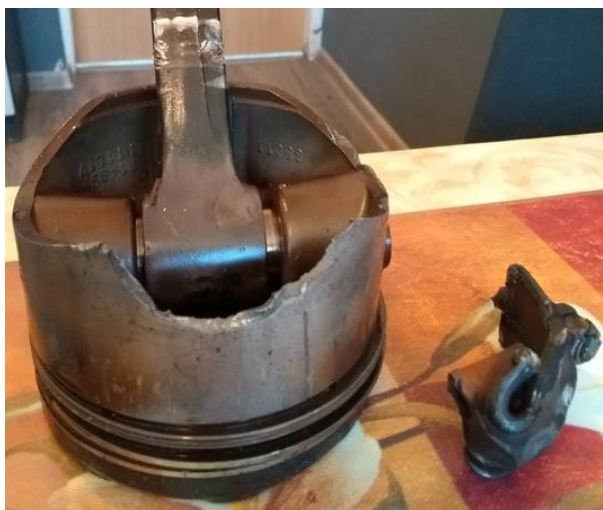
Rys. 7 Uszkodzony tłok 3 cylindra z oderwanym elementem stopy korbowodu [źródło: użytkownik].

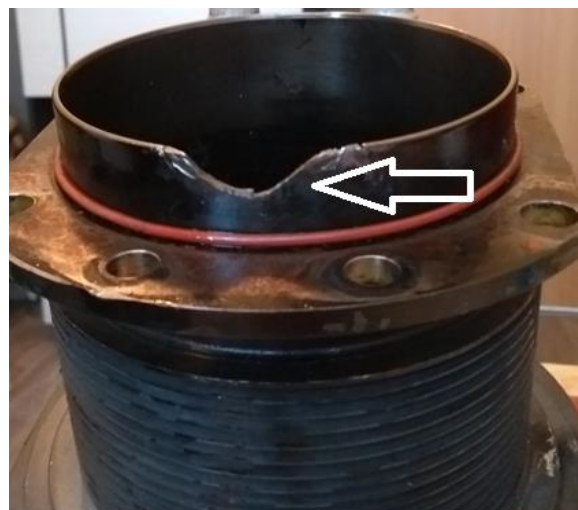
Rys. 8 Trzeci cylinder uszkodzony przez korbowód [źródło: użytkownik].

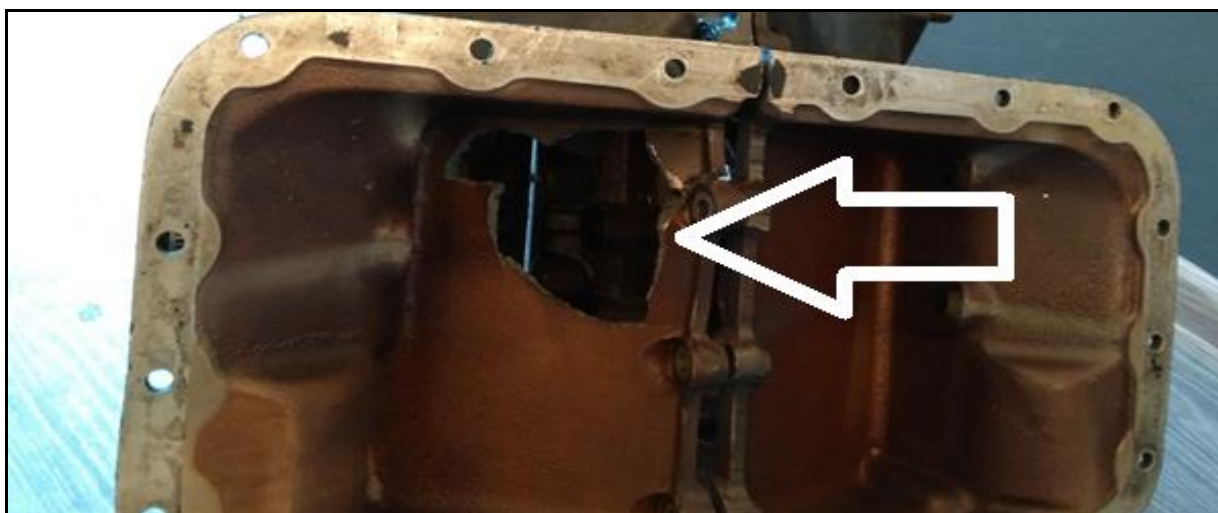
Rys. 9 Widok rozerwanej dolnej części karteru uszkodzonego silnika [źródło: użytkownik].
