PAŃSTWOWA KOMISJA BADANIA WYPADKÓW LOTNICZYCH

Informacja o zdarzeniu [raport]

Numer ewidencyjny zdarzenia:	3595/18			
Rodzaj zdarzenia:	<i>Incydent</i>			
Data zdarzenia:	<i>17 października 2018 r.</i>			
Miejsce zdarzenia:	<i>2 km na północ od m. Załuski</i>			
Rodzaj, typ statku powietrznego:	<i>Samolot, Sonex LL</i>			
Dowódca SP:	<i>Pilot zawodowy samolotowy</i>			
Liczba ofiar / rodzaj obrażeń:	<i>Śmiertelne</i>	<i>Poważne</i>	<i>Lekkie</i>	<i>Bez obrażeń</i>
	-	-	-	<i>1</i>
Nadzorujący badanie:	<i>Roman Kamiński</i>			
Podmiot badający:	<i>Użytkownik</i>			
Skład zespołu badawczego:	<i>Nie wyznaczono</i>			
Forma dokumentu zawierającego wyniki:	<i>Informacja o zdarzeniu/raport/</i>			
Zalecenia:	<i>NIE</i>			
Adresat zaleceń:	<i>Nie dotyczy</i>			
Data zakończenia badania:	<i>26 lutego 2019r</i>

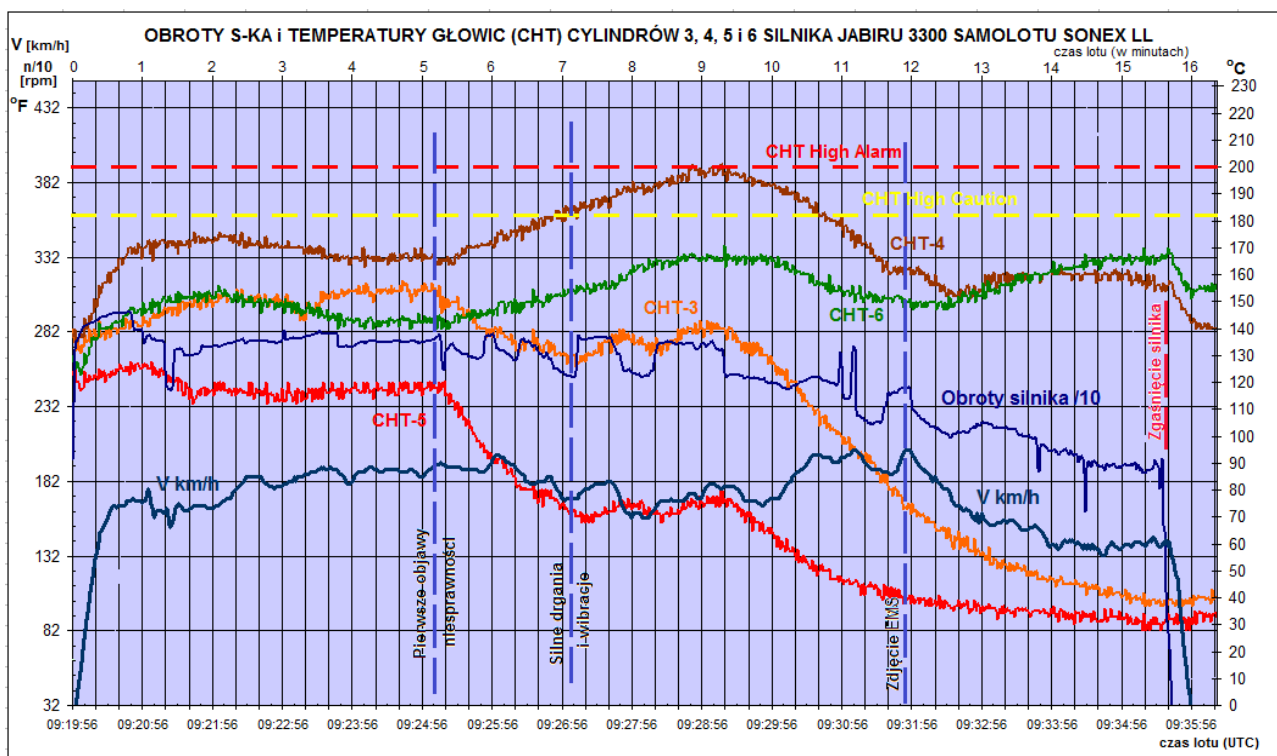
W dniu 18 października 2018 roku, w WZL-2 w Bydgoszczy, dokonano odczytu karty SD z bloku EMS (*Engine Monitoring System*). Z danych uzyskanych z karty SD EMS (rys.1) wynika, że w 5 minucie 15 sekundzie lotu wystąpił gwałtowny spadek obrotów i rozpoczęły się intensywne wahania obrotów. W 9 minucie, ustaje praca w cylindrach nr 3 i 5 (nie występuje już proces spalania), a w 15 minucie 40 sekundzie lotu nastąpiło zgaśnięcie silnika.

Rys.1 Analiza zapisu parametrów pracy silnika w wybranych momentach lotu.

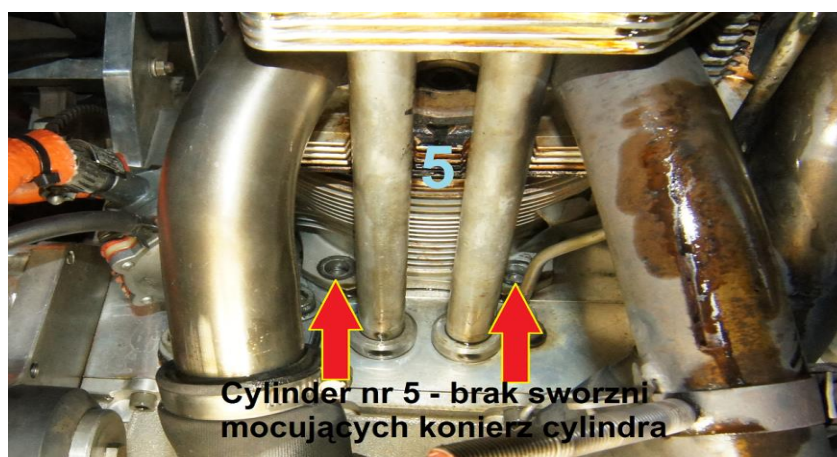
1. Brak dwóch sworzni przelotowych mocujących kołnierz cylindra nr 5(rys.2).

Rys.2 Widok brakujących sworzni mocujących kołnierz cylindra nr 5.

1. Przedostanie się płomienia do układu dolotowego mieszanki paliwowo - powietrznej przez nieszczelny zawór ssący, po zapłonie mieszanki w cylindrze nr 3. Wypalenie się w układzie dolotowym świeżej mieszanki paliwowej zasilającej kilka cylindrów, spowodowało gwałtowny, niespotykany w normalnej eksploatacji spadek obrotów silnika w ekstremalnie krótkim czasie.
2. Po nagłym spadku obrotów i utracie mocy spowodowanej wadliwą pracą cylindra nr 3 powstały duże siły bezwładności, które spowodowały zerwanie sworzni przelotowych cylindra nr 5.

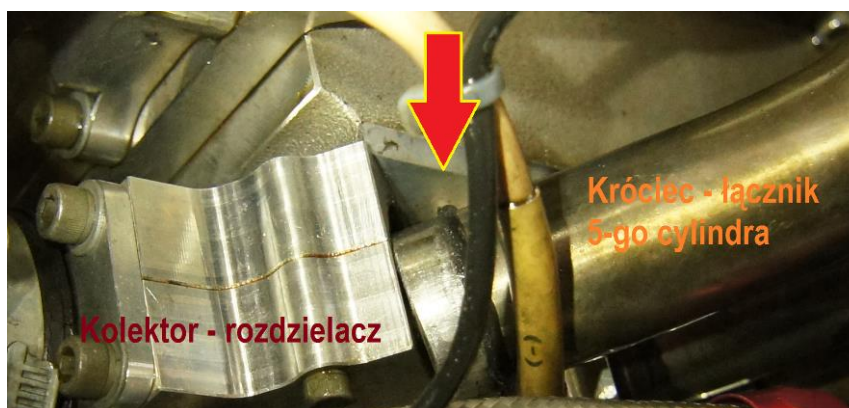
2. Wysunięty z kolektora króciec doprowadzający mieszankę paliwowo - powietrzną do cylindra nr 5(rys.3).

Rys.3 Wysunięty króciec z gniazda kolektora.

3. Urwanie sworzni przyczyniło się do utraty sztywności cylindra nr 5 i spowodowało wysunięcie króćca ssącego doprowadzającego mieszankę paliwowo-powietrzną do tego cylindra. Konsekwencją wysunięcia króćca z kolektora było rozszczelnienie całego układu ssącego, co spowodowało zubożenie mieszanki, a w efekcie końcowym przy niepalnej mieszance wyłączenie się silnika.
