# PAŃSTWOWA KOMISJA BADANIA WYPADKÓW LOTNICZYCH

## Informacja o zdarzeniu [raport]

Numer ewidencyjny zdarzenia:	<b>3638/18</b>			
Rodzaj zdarzenia:	<i>POWAŻNY INCYDENT</i>			
Data zdarzenia:	<i>18 października 2018 r.</i>			
Miejsce zdarzenia:	<i>Lotnisko Masłów k. Kielc (EPKA)</i>			
Rodzaj, typ statku powietrznego:	<i>Samolot, Tecnam Sierra P 2002 JF</i>			
Dowódca SP:	<i>Uczeń-pilot samolotowy</i>			
Liczba ofiar / rodzaj obrażeń:	<i>Śmiertelne</i>	<i>Poważne</i>	<i>Lekkie</i>	<i>Bez obrażeń</i>
	-	-	-	<b>1</b>
Nadzorujący badanie:	<i>Ireneusz Boczkowski</i>			
Podmiot badający:	<i>Użytkownik</i>			
Skład zespołu badawczego:	<i>Komisja użytkownika</i>			
Forma dokumentu zawierającego wyniki:	<i>Informacja o zdarzeniu [raport]</i>			
Zalecenia:	<i>Nie sformulowano</i>			
Adresat zaleceń:	<i>Nie dotyczy</i>			
Data zakończenia badania:	<i>09 stycznia 2019 r.</i>

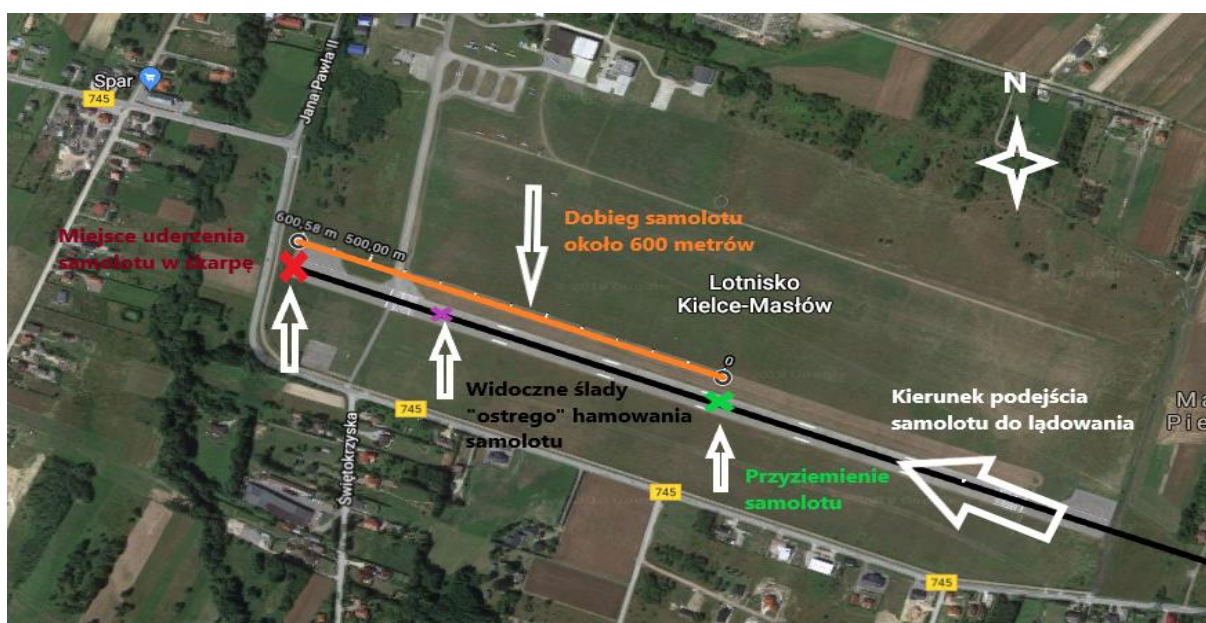
Był to lot doskonalący przed lotem egzaminacyjnym, kończącym program szkolenia do uzyskania licencji pilota samolotowego turystycznego (PPL(A)). Poprzedni lot z lądowaniami na lotniskach innych niż lotnisko startu uczeń wykonał w dniu 12.10.2018 r. (zgodnie z ćw. nr 20, Programu Szkolenia Samolotowego). Po około 30 minutach lotu po trasie, na lotnisku w Mielcu uczeń wylądował i wystartował (metodą touch-and-go „TAG”) i rozpoczął lot powrotny na lotnisko startu (EPKA). Około godziny 15:55 uczeń pod nadzorem instruktora rozpoczął lądowanie na drodze startowej 29L (pas betonowy). Podejście do lądowania, wg. relacji ucznia i instruktora nadzorującego, było wykonane poprawnie przy wychylonych klapach w pozycji (40°) i prędkości około 50 kt. Przyziemienie nastąpiło w połowie drogi startowej, około 500 metrów przed końcem pasa (Rys 2).

Rys. 2 Szkic zdarzenia [źródło: google maps / PKBWL]

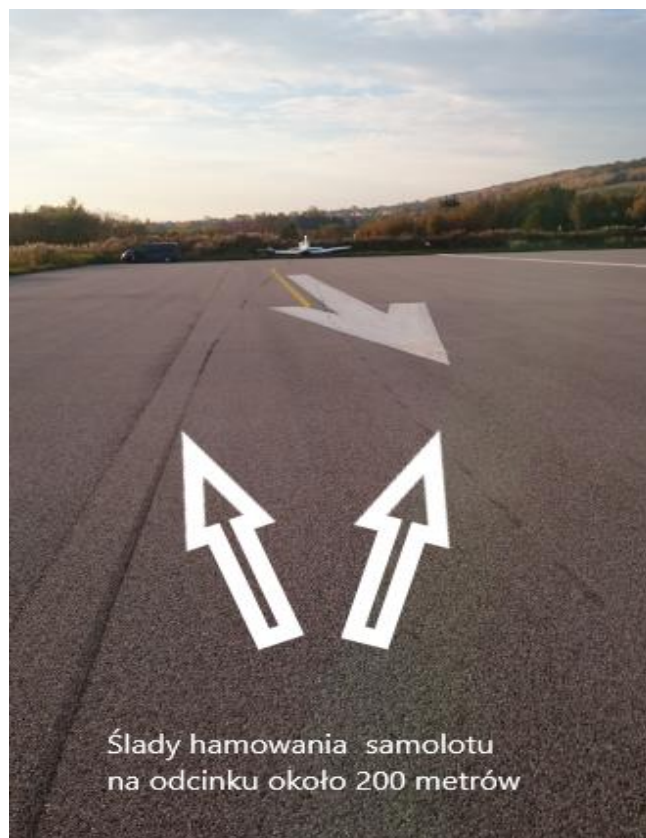
W opinii instruktora faza wytrzymania była dłuższa niż standardowa dla tego samolotu. Po przyziemieniu uczeń rozpoczął hamowanie. Początkowo redukcja prędkości przebiegała prawidłowo, zarówno w ocenie ucznia jak i instruktora nadzorującego. Jednak w ostatniej fazie dobiegu, pomimo intensywnego hamowania (widoczne ślady na odcinku 200 metrów) samolot zbyt wolno zmniejszał prędkość dobiegu (Rys. 3). W konsekwencji nie zdołał zatrzymać się przed końcem pasa i uderzył w nasyp na końcu pasa startowego.

Rys. 3 Zdjęcie śladów hamowania, widoczny samolot po zakończonym dobiegu [źródło: użytkownik / PKBWL]

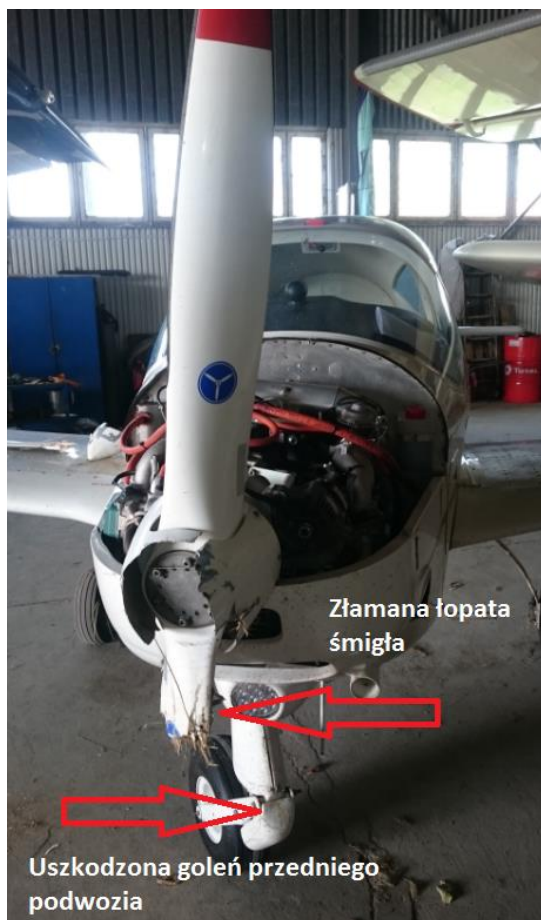
- Uszkodzony kołpak i śmigło (złamana łopata) (Rys 4).
- Uszkodzona goleń przedniego podwozia (Rys.4).
- Uszkodzone pokrycie kadłuba i zdeformowana maska silnika (Rys. 5).
- Uszkodzenie krawędzi natarcia prawego skrzydła.
- Uszkodzone łożo silnika.

Rys. 4 Zdjęcie uszkodzeń samolotu  
[źródło: użytkownik / PKBWL]

Komisja użytkownika badająca zdarzenie, na podstawie analizy miejsca przyziemienia oraz drogi hamowania samolotu, doszła do wniosku, że uczeń najprawdopodobniej zwiększył obroty silnika po przyziemieniu w trakcie dobiegu. Uczeń nie był w stanie jednoznacznie określić w jakim położeniu utrzymywał dźwignię przepustnicy, ani jakie obroty miał silnik od przyziemienia do chwili zderzenia samolotu z przeszkodą. Zdaniem komisji użytkownika, prawdopodobnie podwyższony stres związany z dalekim przyziemieniem i brak doświadczenia ucznia mógł spowodować brak jego reakcji na zdecydowanie wydłużoną drogę hamowania i zbyt wolne wytracanie prędkości. W następstwie czego uczeń mógł nie zauważyć podwyższonych obrotów silnika i powiązane z tym położenie dźwigni mocy silnika.

**Prawdopodobne zwiększenie mocy silnika w trakcie dobiegu, co w głównym stopniu spowodowało wytoczenie się samolotu poza granice pasa startowego.**

Szef Szkolenia (HT ATO Aeroklub Kielecki) określił program lotów doszkalających i sprawdzających ze szczególnym uwzględnieniem: lądowania w ograniczonym terenie, przyziemienia w strefie, decyzji odejścia na drugi krąg.

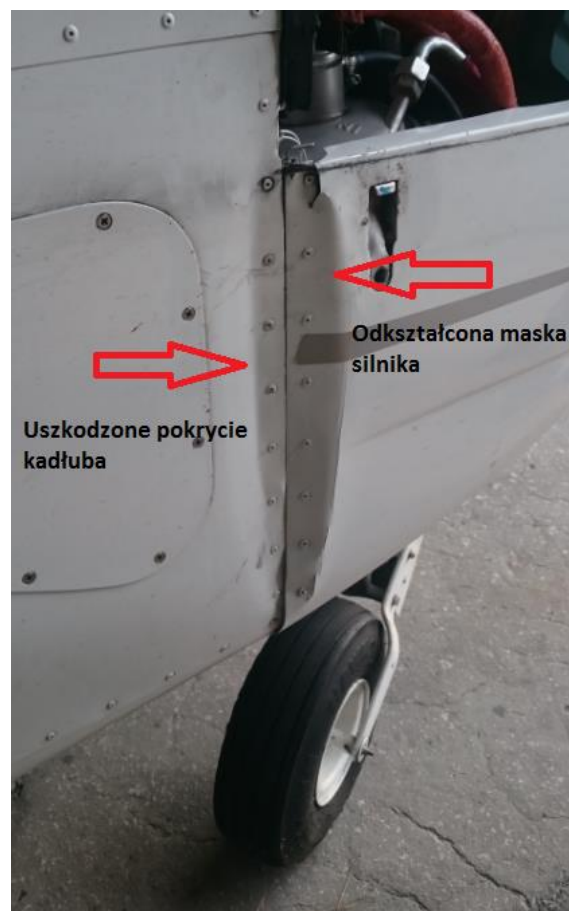
Rys. 5 Odształcenie poszycia wskazująca na uszkodzenie łoża silnika [źródło: użytkownik / PKBWL]
