PAŃSTWOWA KOMISJA BADANIA WYPADKÓW LOTNICZYCH

Informacja o zdarzeniu [raport]

Numer ewidencyjny zdarzenia:	614/19			
Rodzaj zdarzenia:	<i>Wypadek</i>			
Data zdarzenia:	<i>25 luty 2019 r.</i>			
Miejsce zdarzenia:	<i>Lądowisko Laszki (EPJL)</i>			
Rodzaj, typ statku powietrznego:	<i>Samolot SportStar RTC</i>			
Dowódca statku powietrznego	<i>Pilot samolotowy (PPL)</i>			
Liczba ofiar / rodzaj obrażeń:	<i>Śmiertelne</i>	<i>Poważne</i>	<i>Lekkie</i>	<i>Bez obrażeń</i>
	–	–	–	<i>1</i>
Nadzorujący badanie:	<i>Wojciech Misiak</i>			
Podmiot badający:	<i>Użytkownik</i>			
Skład zespołu badawczego:	<i>Nie wyznaczono</i>			
Forma dokumentu zawierającego wyniki:	<i>Informacja o zdarzeniu (raport)</i>			
Zalecenia:	<i>NIE</i>			
Adresat zaleceń:	<i>NIE DOTYCZY</i>			
Data zakończenia badania:	<i>28 maja 2019 r.</i>

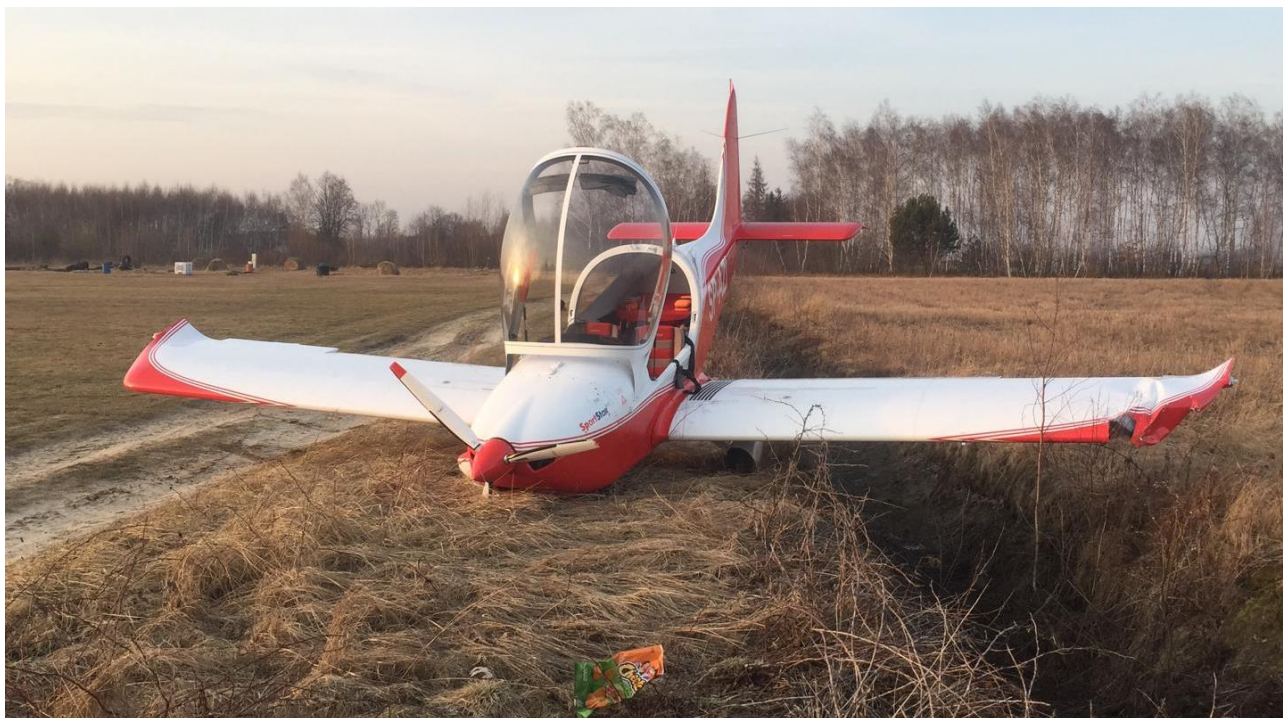
Podejście zostało wykonane na kłapach 50° z nieznacznie zwiększoną prędkością: 60 – 65 kt, (zalecana 49 – 57 kt). Pilot przyziemił dalej niż planował, ok. 170 m przed końcem pasa startowego oraz 233 m przed rowem o głębokości ok. 1,5 m znajdującym się na granicy lądowiska. Pilot nie zdołał wyhamować samolotu przed końcem pasa. Widząc, że nie zatrzyma się przed rowem rozpoczął skręt w prawo w celu ominięcia przeszkody. Samolot przecinając drogę znajdującą się na krawędzi lądowiska wyłamał przednią stójkę podwozia i uderzył śmigłem o ziemię. Następnie doszło do kontaktu końcówki lewego skrzydła z rowem. Samolot zatrzymał się prostopadłe do pasa na krawędzi rowu.

Rys. 1. Miejsce wypadku [źródło: Aeroklub Ziemi Jarosławskiej].

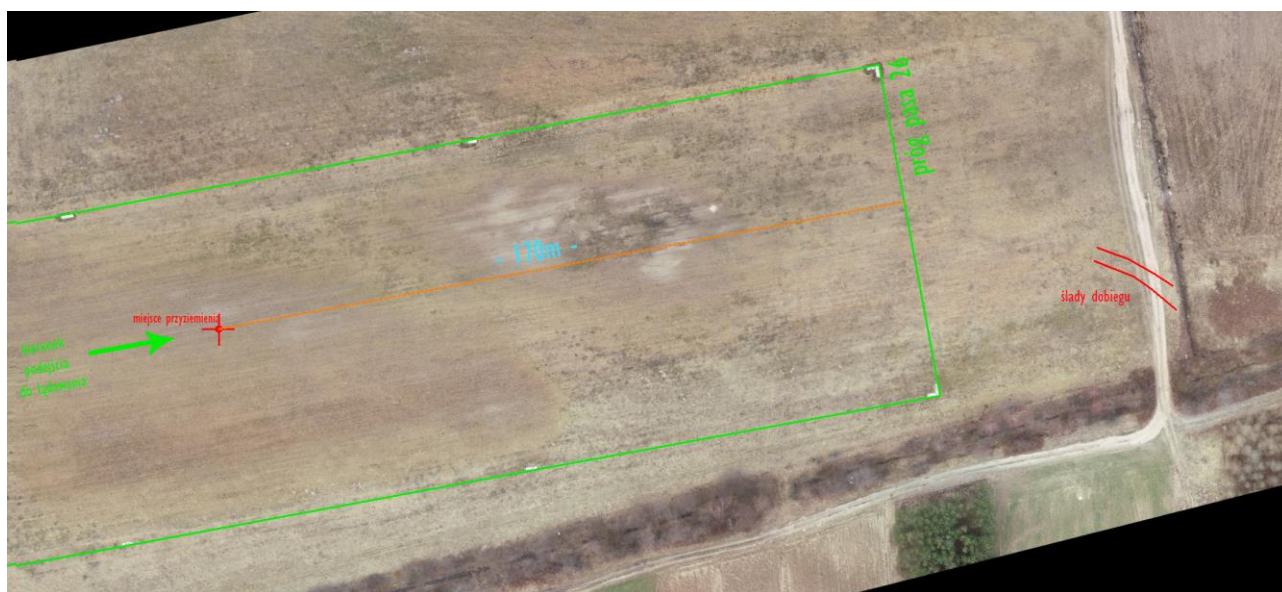
Rys. 2. Szkic miejsca wypadku [źródło: Aeroklub Ziemi Jarosławskiej].

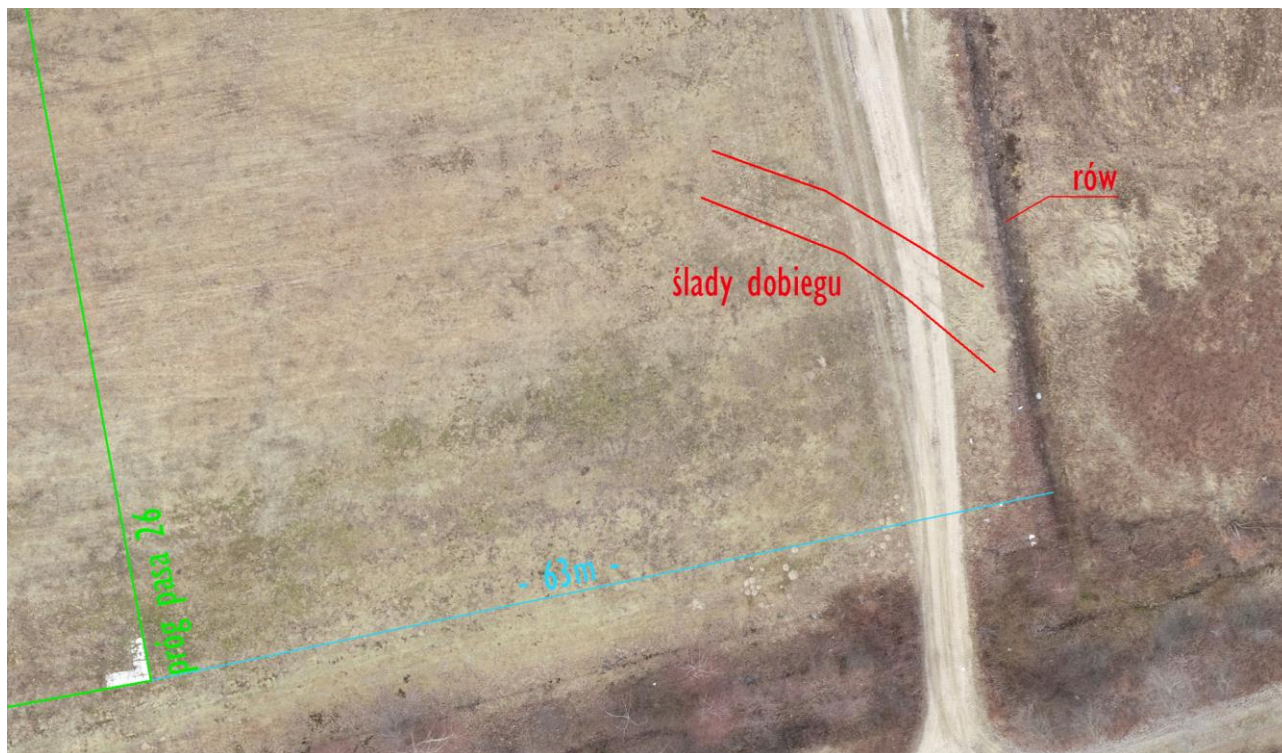
Rys. 3. Szkic miejsca wypadku [źródło: zdjęcie Aeroklub Ziemi Jarosławskiej].
