RAPORT KOŃCOWY

WYPADEK 800/2019

ZDARZENIE NR – 800/2019

STATEK POWIETRZNY – Samolot ultralekki TL-3000 Sirius

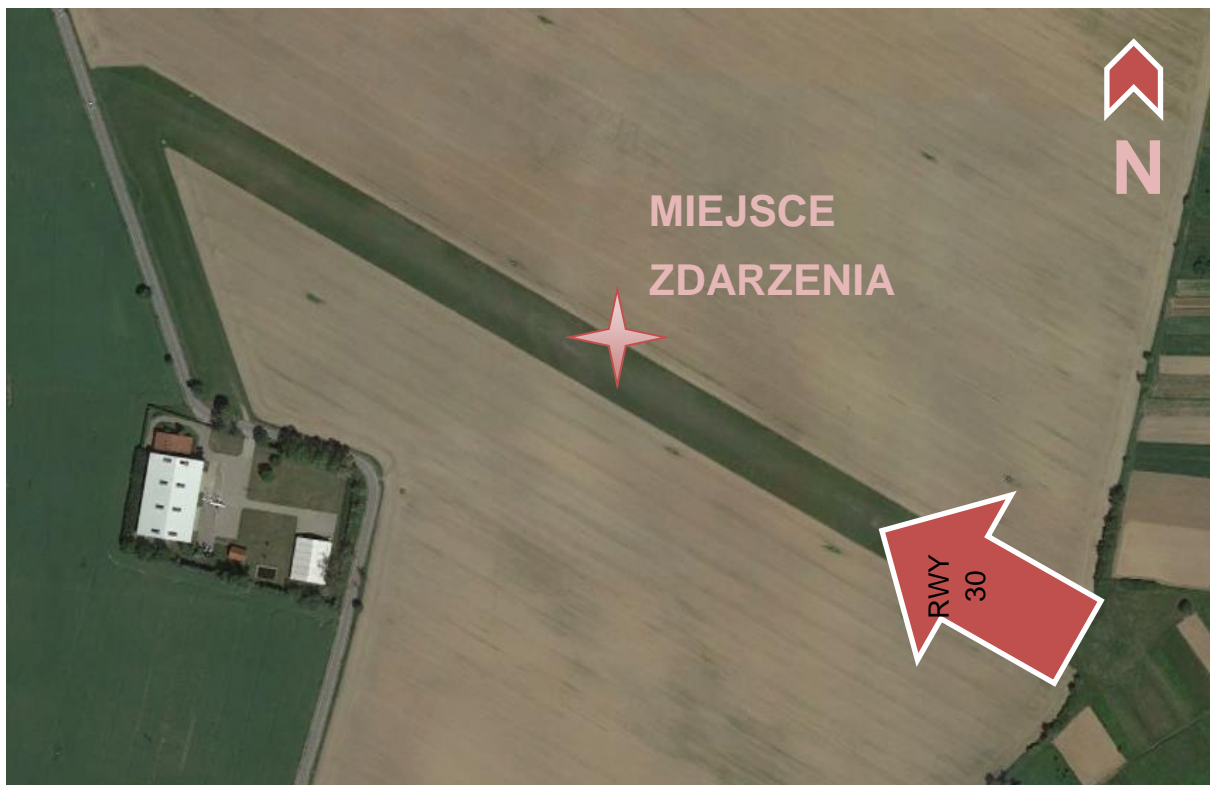
Rys. 1. Schemat lądowiska z zaznaczeniem przybliżonego miejsca zatrzymania się samolotu
(źródło: Google Earth)

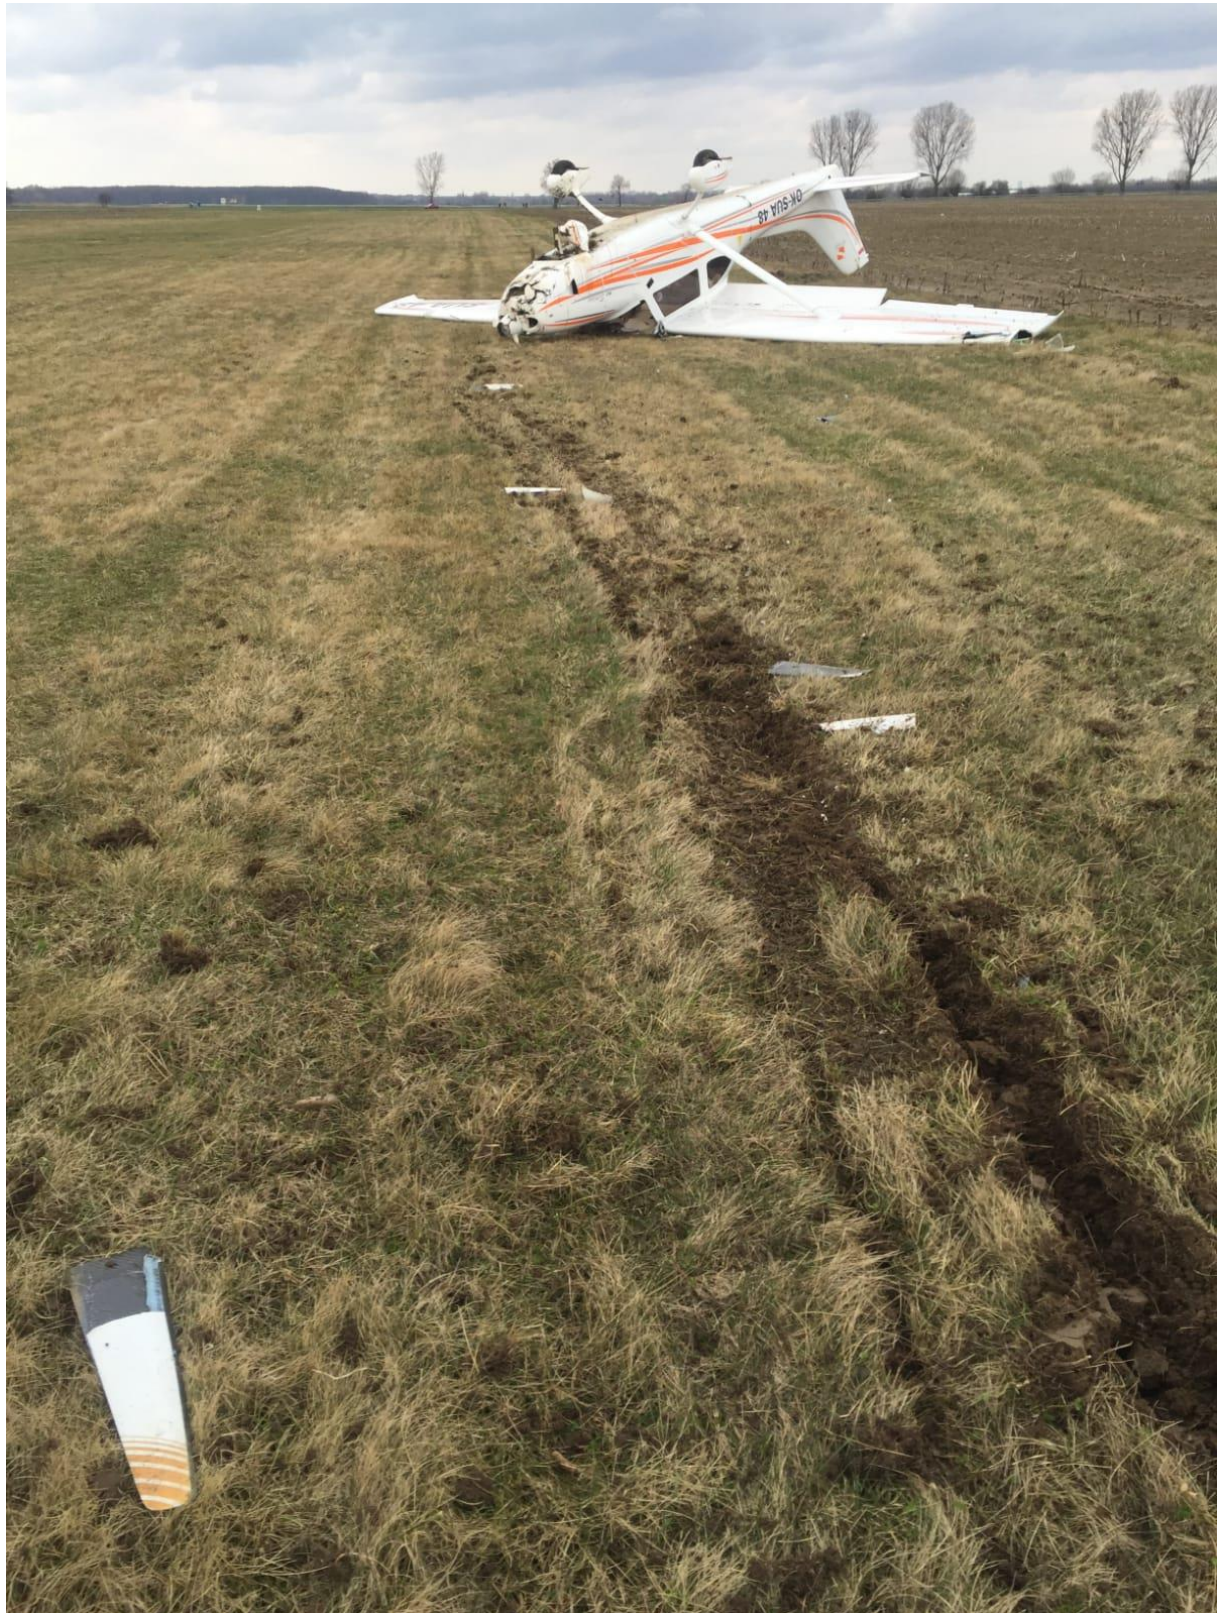
Rys. 3. Miejsce przyziemienia samolotu zakończone kapotażem (źródło: właściciel lądowiska)

Przyczyną zdarzenia lotniczego była utrata kontroli nad statkiem powietrznym w końcowej fazie lądowania.

1. Małe doświadczenie praktyczne pilota na typie samolotu. Pilot zakupił samolot około trzech tygodni przed wypadkiem.
2. Warunki atmosferyczne, prędkość i kierunek wiatru, które występowały w dniu zdarzenia mogły mieć wpływ na zaistnienie zdarzenia.
