RAPORT KOŃCOWY

Państwowa Komisja Badania Wypadków Lotniczych

ZDARZENIE NR 890/19

STATEK POWIETRZNY – Wiatrakowiec J-RO 914, F-JBEW

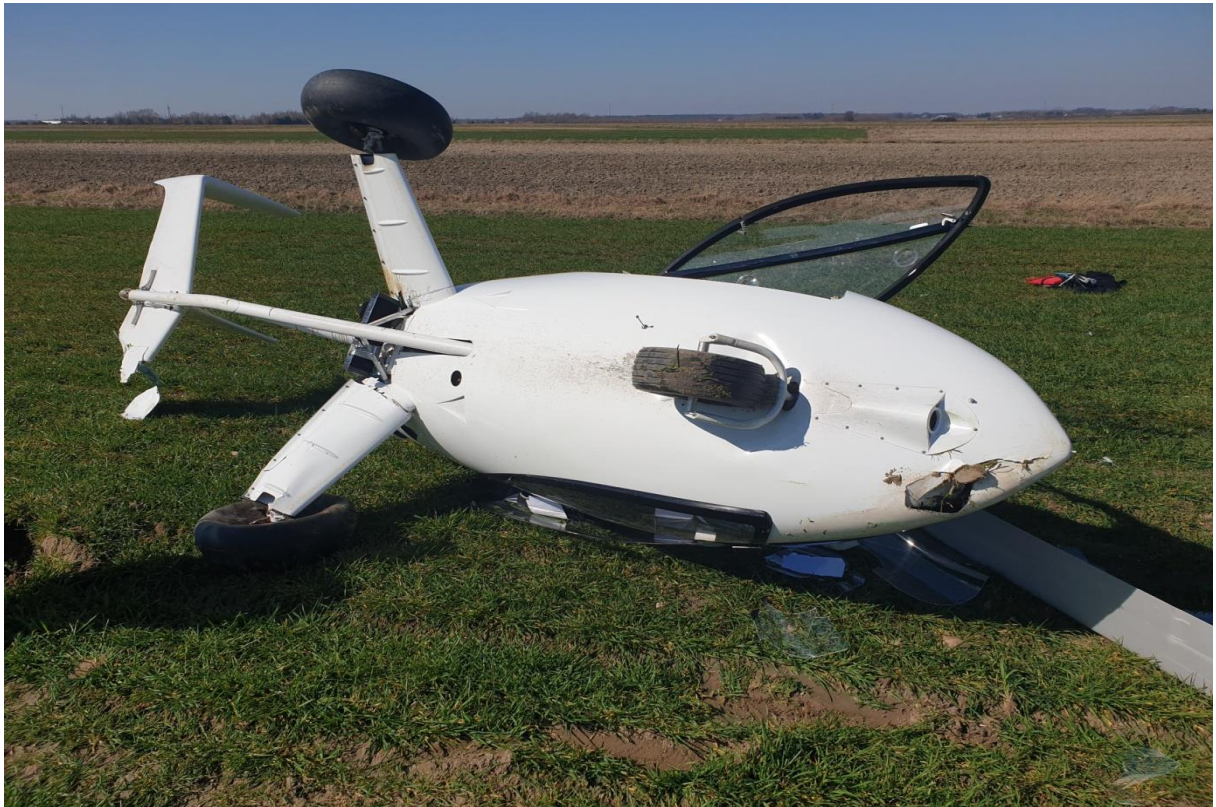
Rys. 3. Widok miejsca zdarzenia m. Wola Przytkowska [źródło: zdjęcie wykonane przez pilota]

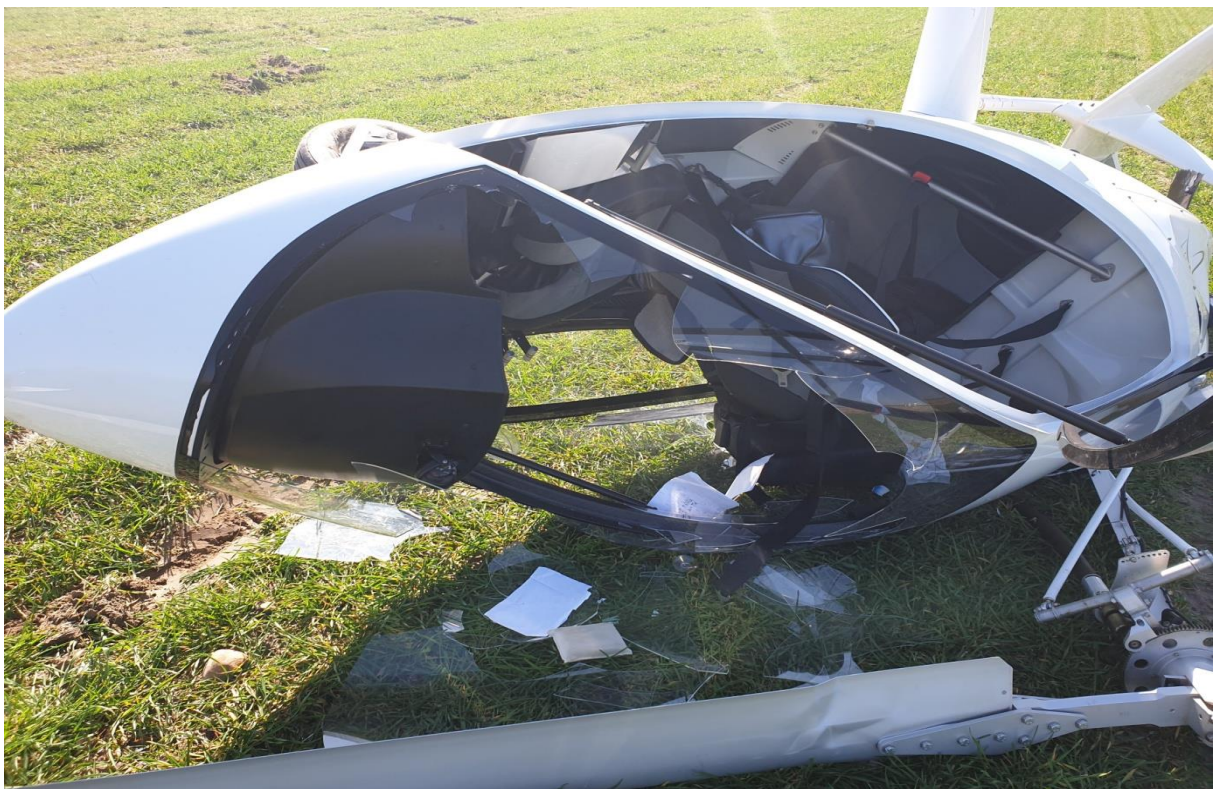
Rys. 4. Widok zniszczonej kabiny [źródło zdjęcie wykonane przez pilota]

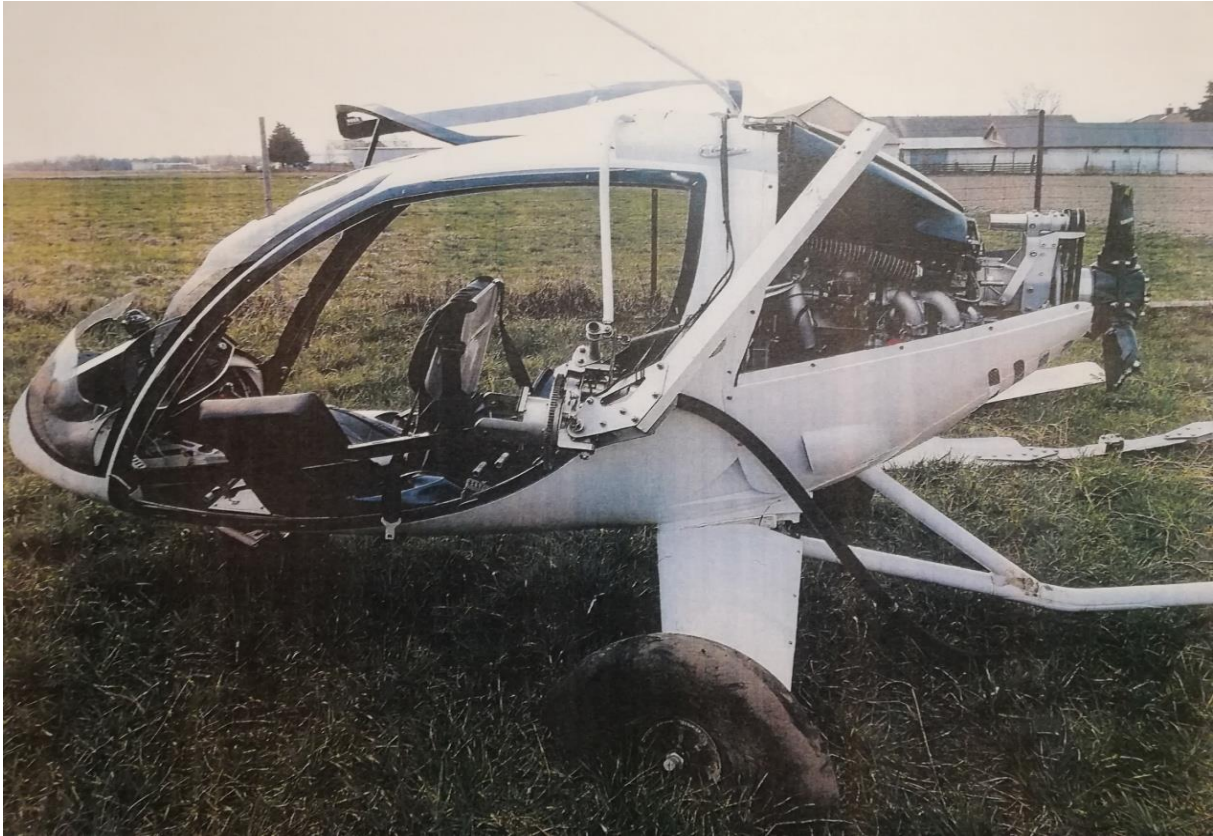
Należy również nadmienić, że załoga wbrew obowiązującym przepisom nie dokonała zgłoszenia wypadku jak również wrak wiatrakowca został zabrany z miejsca zdarzenia.

Rys. 5. Wrak wiatrakowca po przewiezieniu na miejsce startu [źródło: PKBWL]
