RAPORT KOŃCOWY

ZDARZENIE NR – 1514/19

STATEK POWIETRZNY – Szybowiec, SZD-36A Cobra-15 , SP-2965

DATA I MIEJSCE ZDARZENIA – 8 maja 2019 r. Lotnisko, Zamość
(EPZA)

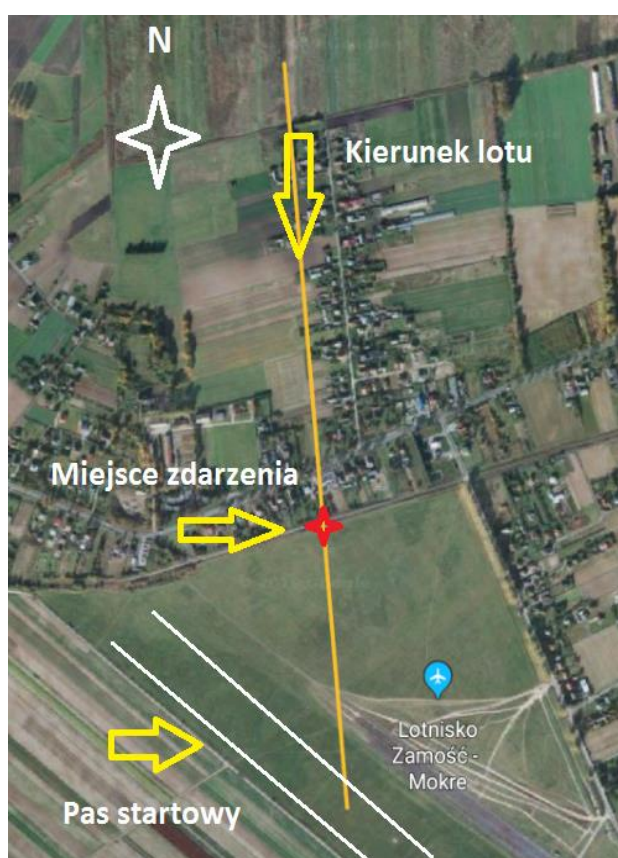
Rys. 2. Widok końcowego odcinka dolotu do lotniska [źródło: użytkownik].

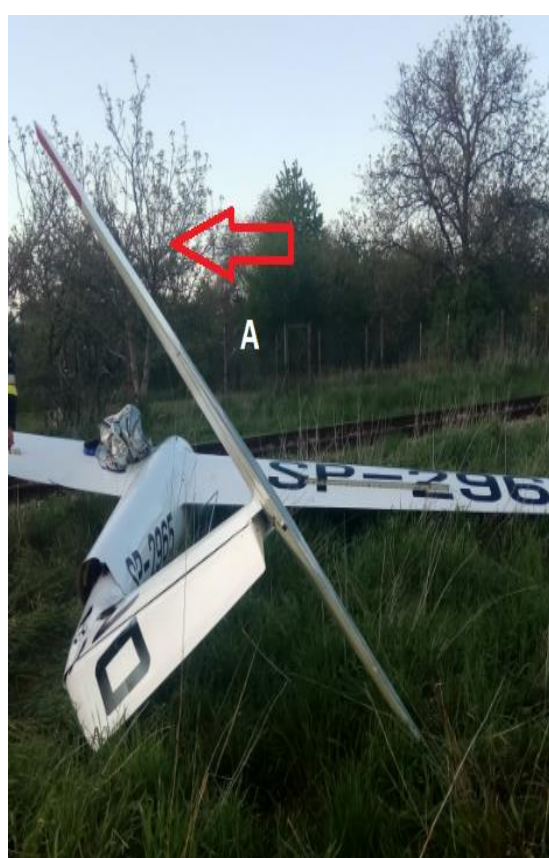
Rys. 3. Zdjęcie na kierunku przeciwnym do kierunku lądowania, A-drzewa owocowe na posesji [źródło: użytkownik]

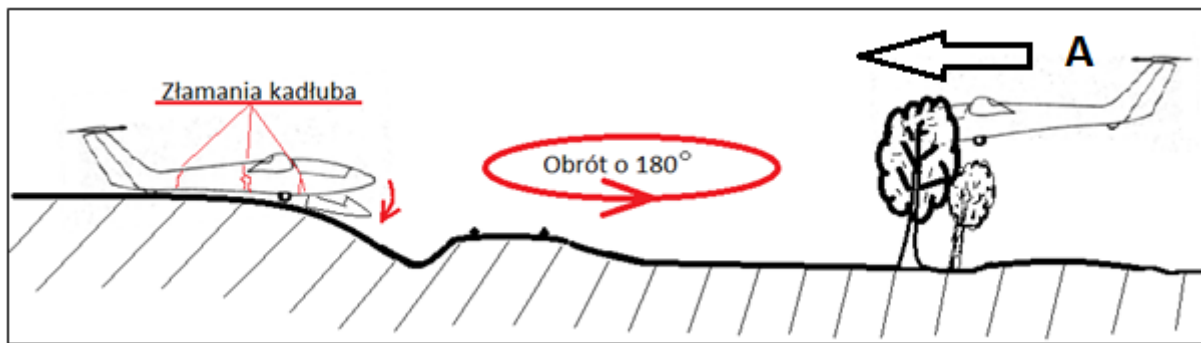
Konfiguracja zderzenia szybowca z ziemią i złamanie się kadłuba za kabiną, która znajdowała się nad rowem, zamortyzowało uderzenie przedniej części kadłuba o ziemię i przyczyniło się do braku obrażeń u pilota (rys. 4).

Rys. 4. Rysunek poglądowy zdarzenia, A-kierunek lotu szybowca [źródło: PKBWL].

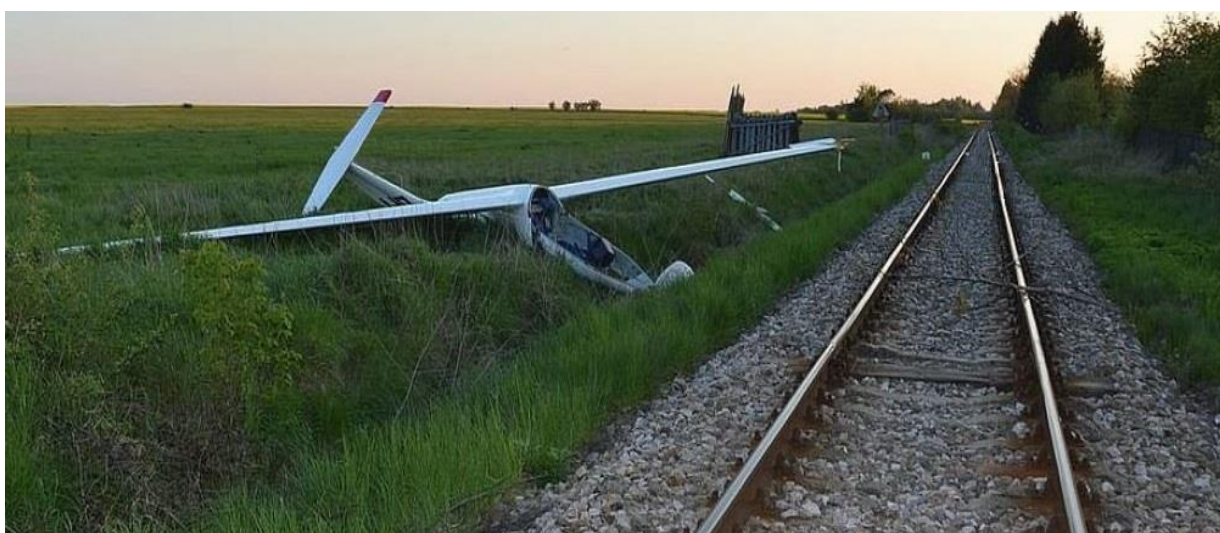
Na skutek zderzenia się z nasypem szybowiec uległ znacznym uszkodzeniom (rys. 5).

Rys. 5. Zdjęcie szybowca na miejscu zdarzenia [źródło: Policja].
