Państwowa Komisja Badania Wypadków Lotniczych

INCYDENT nr 1695/19

UCHWAŁA

Państwowej Komisji Badania Wypadków Lotniczych z dnia 9 czerwca 2020 r.

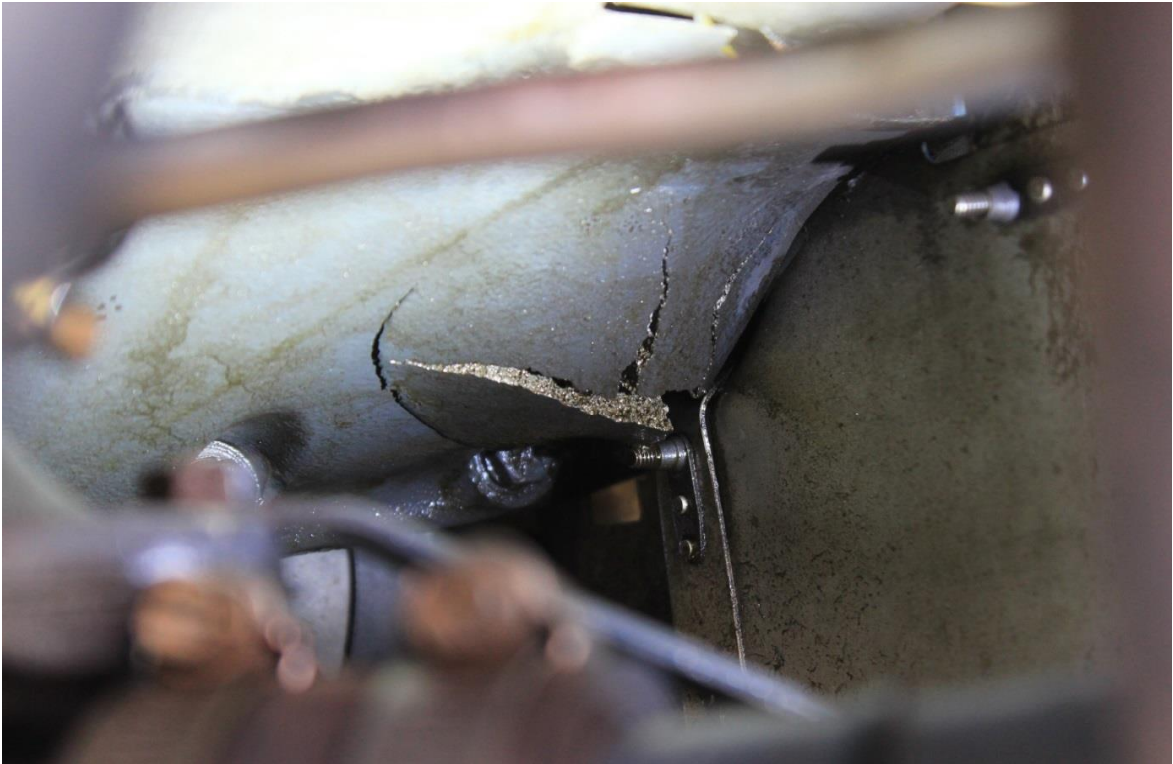
stateczniku poziomym wykryto znaczną ilość oleju, a od strony cylindra nr 1 silnika Lycoming O – 235 – L2C, w dolnej części karteru wyrwanie materiału (rys.1).

Rys.1 Pęknięcia na karterze silnika [źródło, użytkownik].

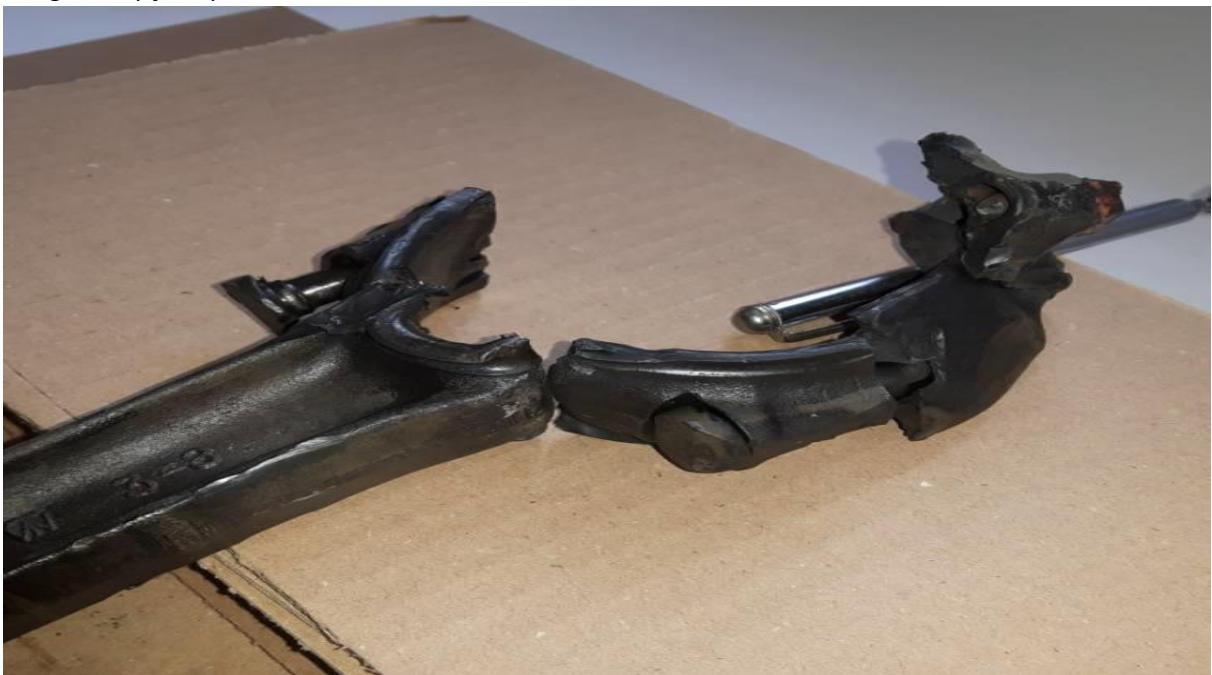
Podczas rozbiórki silnika wykryto w cylindrze nr 1 urwany na wysokości stopy korbówód. Na zniszczonej stopie korbowodu stwierdzono brak półpanewek i śladów oleju, a jedna ze śrub mocowania stopy na wale korbowym urwała się w połowie jej długości (rys.2).

Rys.2 Widok urwanej stopy korbowodu [źródło, użytkownik].

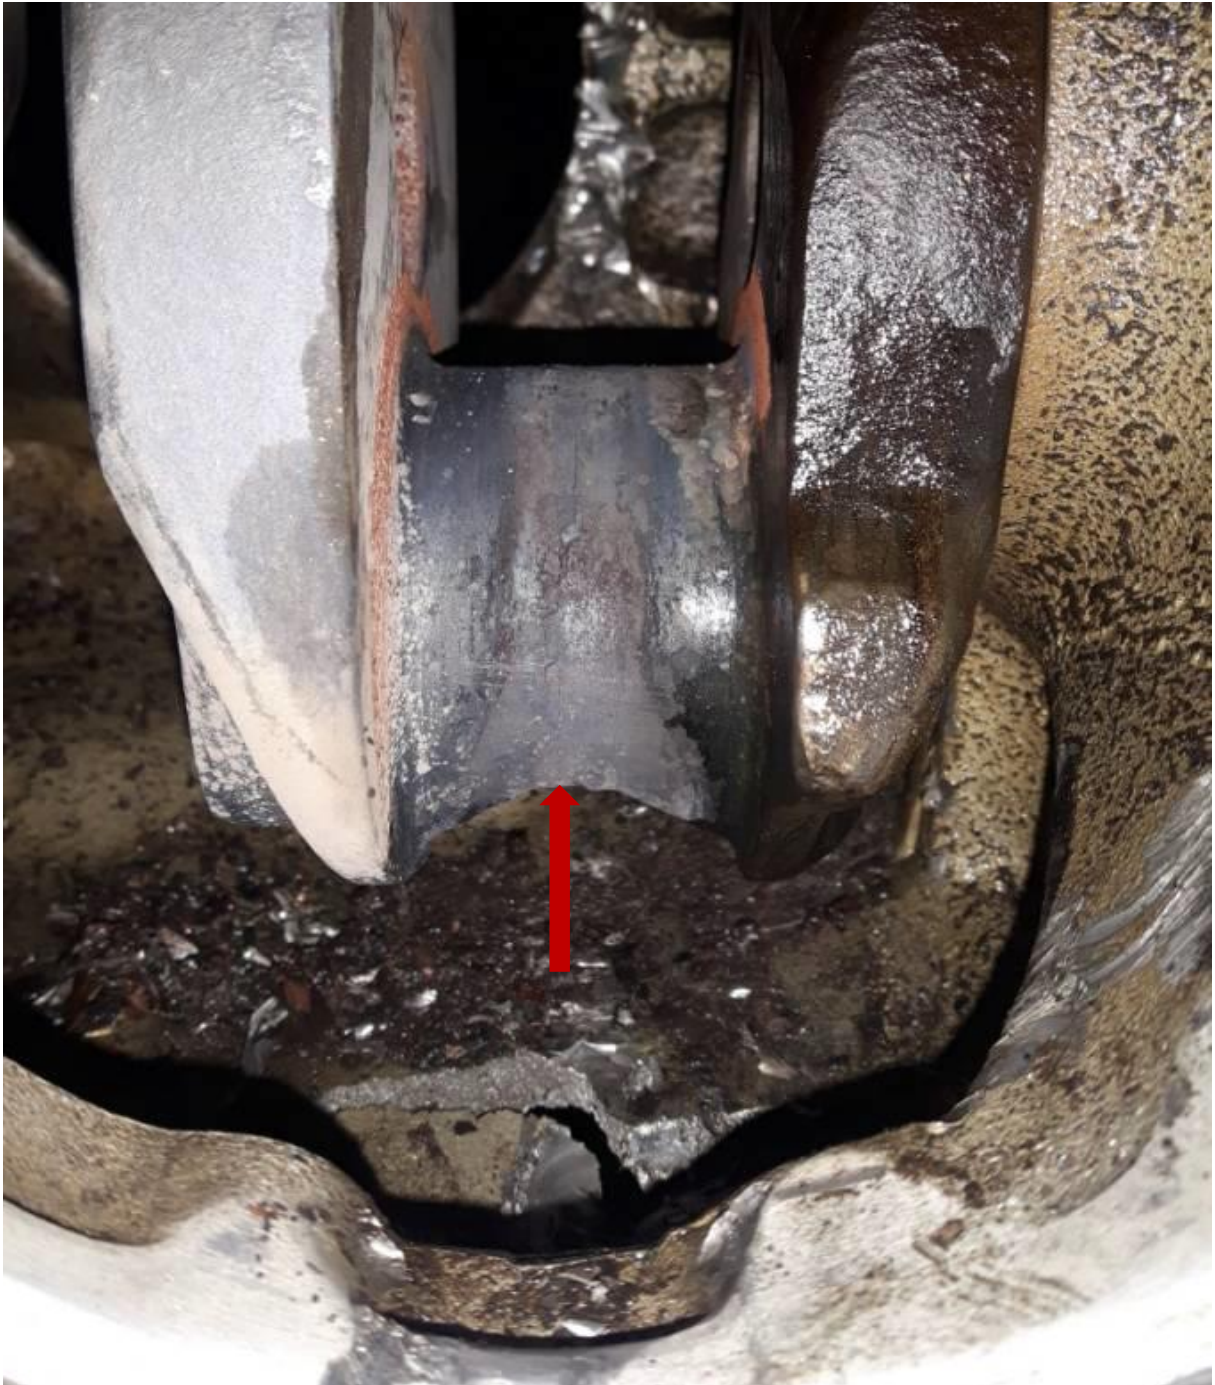
Brak większych fragmentów półpanewek stopy korbowodu cylindra nr 1, duże zużycie czopu wału korbowego oraz bardzo liczne opiłki we wkładzie filtra oleju świadczą o pracy układu czop - panewka w warunkach zwiększonego oporu tarcia (rys. 3).

Rys. 3 Widok zużytej i przegrzanej powierzchni czopu wału korbowego [źródło, użytkownik]

Znacznie większe zużycie czopu (rys. 3) w porównaniu do pozostałych czopów (rys.4), może świadczyć o zaciśnięciu panewek na wale korbowym i zwiększeniu oporów tarcia obracającego się wału, natomiast dość znaczne przegrzanie czopu wskazuje na to, że proces tarcia przebiegał przy niedostatecznym lub braku smarowania.

Prawdopodobną przyczyną zdarzenia było wystąpienie niesprawności w układzie czop wału korbowego – panewka, podczas pracy w warunkach ich niestabilizowanej współpracy (zaciśnięcie panewek na wale korbowym) i niedostatecznego smarowania.

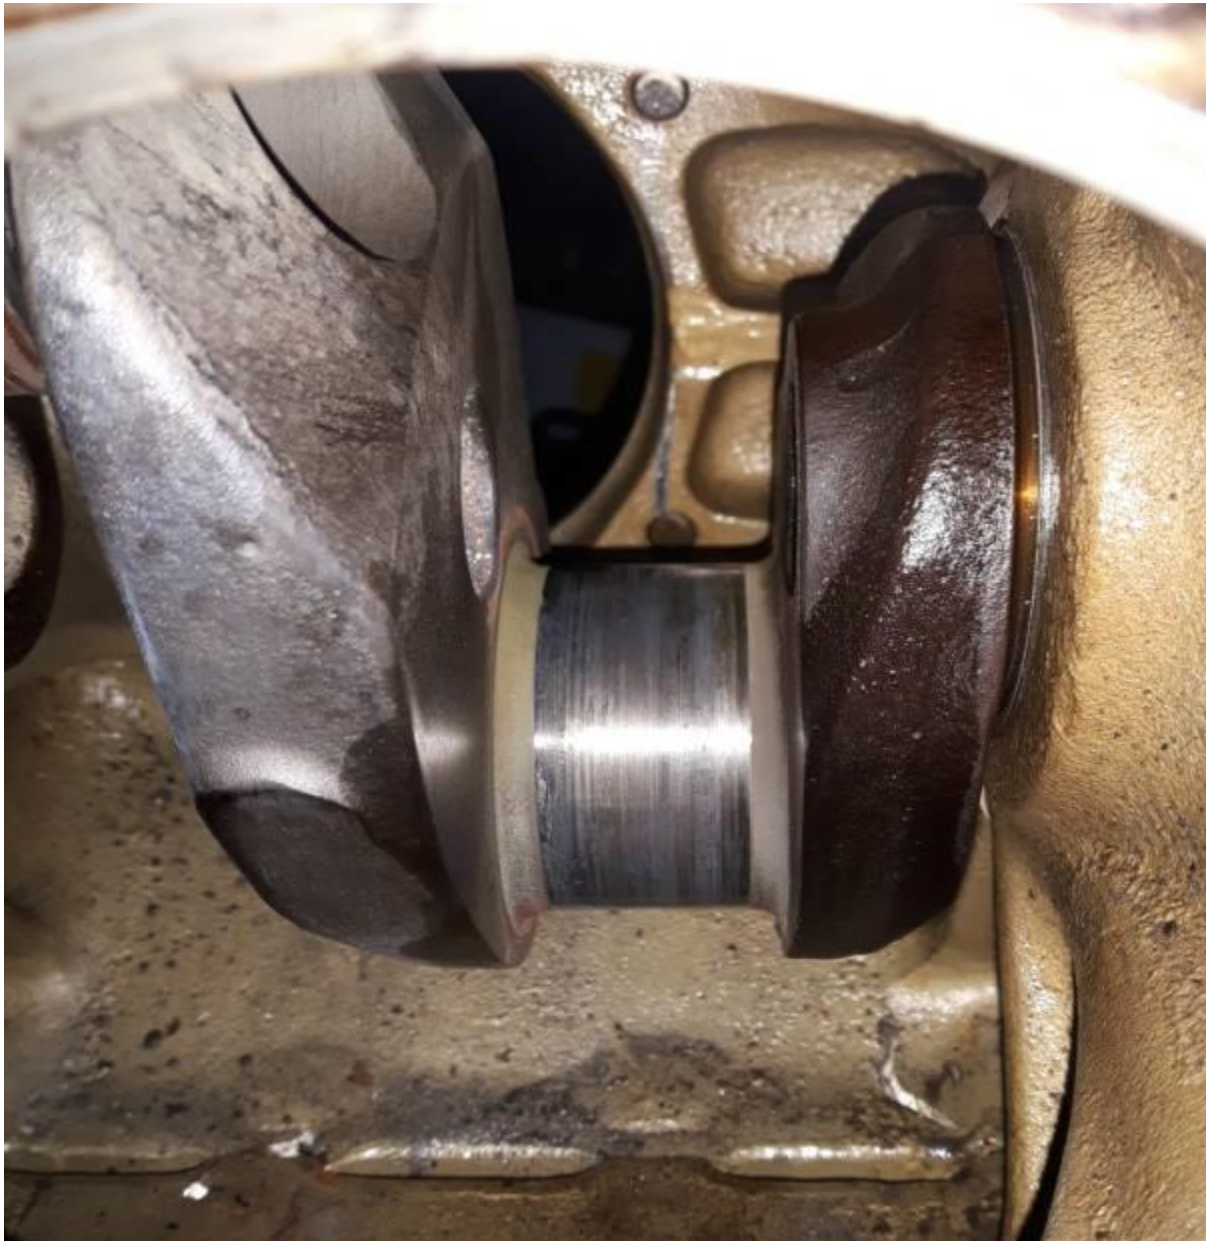
Rys.4 Widok czopu wału korbowego cylindra nr 3 [źródło, użytkownik].
