Państwowa Komisja Badania Wypadków Lotniczych

INCYDENT 2019/1713

UCHWAŁA

Rodzaj, typ statku powietrznego:	Samolot, Embraer ERJ190 - 200 - 200IGW
Znaki rozpoznawcze SP:	SP-LNM
Data zdarzenia:	20 maja 2019 r.
Miejsce zdarzenia:	RWY 15 lotniska EPWA

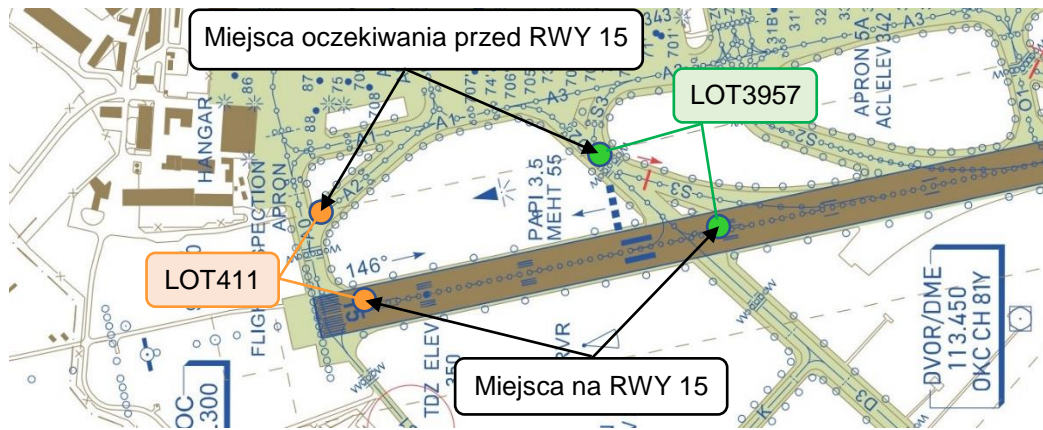
Oba samoloty zajęły RWY 15 po minięciu TWY D2 przez lądujący samolot Boeing. LOT3957 zajął RWY na wysokości TWY D2, a LOT411 na wysokości TWY A0. Ze względu na budowę Sali operacyjnej TWR EPWA siedzący na stanowisku krl TWR nie może obserwować początku RWY 15, który jest zasłonięty przez jeden ze słupów łączących szyby. W celu obserwacji wzrokowej tej części pola manewrowego lotniska należy się wychylić. Do monitorowania ruchu na polu manewrowym krl TWR mógł wykorzystać zobrazowanie radaru powierzchni lotniska (Surface Movement Radar –

Rys. 1 Położenie samolotów LOT3957 i LOT411 przed i na RWY 15 lotniska EPWA [źródło: AIP Polska, PKBWL]

Do wtargnięcia samolotu na drogę startową doszło w wyniku niezrozumienia przez załogę zezwolenia wydanego załodze innego statku powietrznego.

Raport z badania przekazać krl TWR uczestniczącemu w zdarzeniu w celu zapoznania z jego ustaleniami.
