PAŃSTWOWA KOMISJA BADANIA WYPADKÓW LOTNICZYCH

Informacja o zdarzeniu [raport]

Numer ewidencyjny zdarzenia:	1795/19			
Rodzaj zdarzenia:	<i>INCYDENT</i>			
Data zdarzenia:	<i>25 maja 2019 r.</i>			
Miejsce zdarzenia:	<i>Lotnisko Gliwice (EPGL)</i>			
Rodzaj, typ statku powietrznego:	<i>Samolot, AN-2</i>			
Dowódca SP:	<i>Pilot samolotowy turystyczny PPL(A)</i>			
Liczba ofiar / rodzaj obrażeń:	<i>Śmiertelne</i>	<i>Poważne</i>	<i>Lekkie</i>	<i>Bez obrażeń</i>
	-	-	-	2
Nadzorujący badanie:	<i>Ireneusz Boczkowski</i>			
Podmiot badający:	<i>Użytkownik</i>			
Skład zespołu badawczego:	<i>Nie wyznaczono</i>			
Forma dokumentu zawierającego wyniki:	<i>Informacja o zdarzeniu [raport]</i>			
Zalecenia:	<i>Nie wydano</i>			
Adresat zaleceń:	<i>Nie dotyczy</i>			
Data zakończenia badania:	<i>13 sierpnia 2019 r.</i>

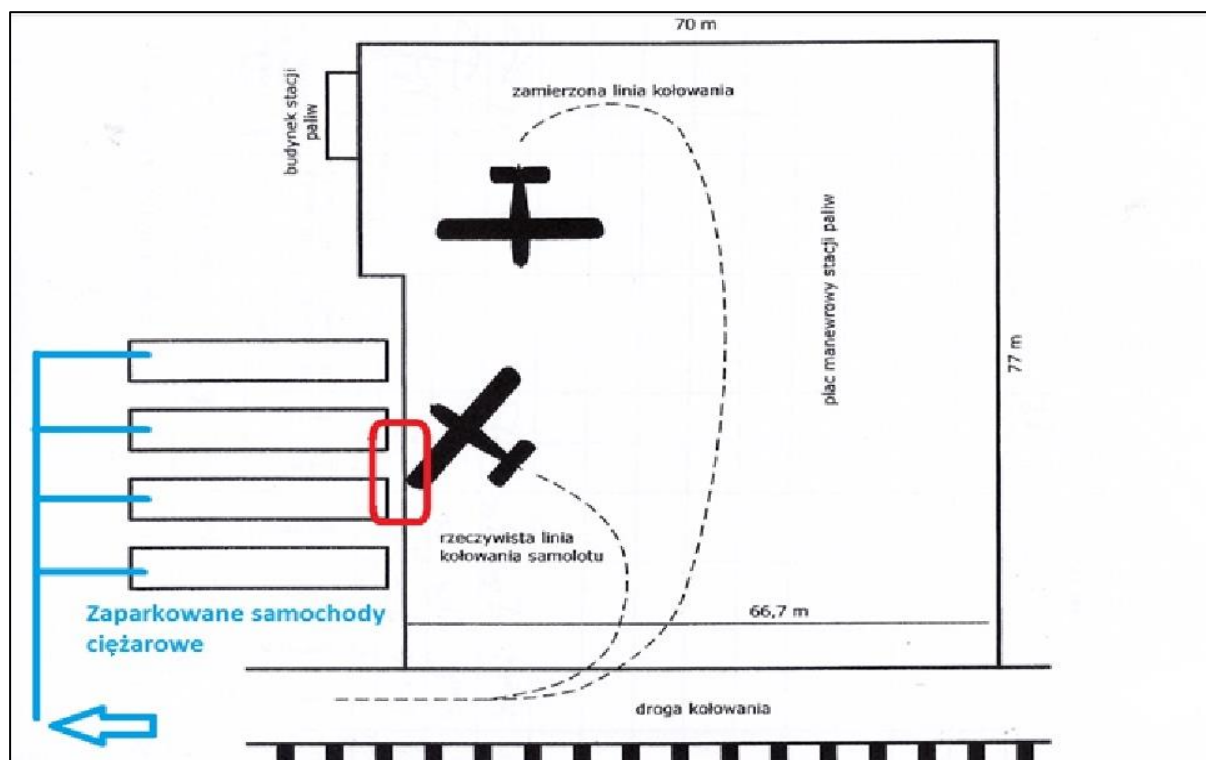
ciężarowych wyłączył silnik samolotu. Samolot po przemieszczeniu się stronę płyty stacji paliw uderzył końcówką lewego górnego skrzydła w spojler nad kabiną samochodu ciężarowego i zatrzymał się (Rys.1).

Rys. 1. Szkic miejsca zdarzenia i usytuowanie stacji paliw [źródło: użytkownik]

Na skutek zderzenia nastąpiło wgniecenie końcówki skrzydła samolotu oraz uszkodzenie owiewki i reflektora nad kabiną samochodu.
