RAPORT KOŃCOWY

Państwowa Komisja Badania Wypadków Lotniczych

ZDARZENIE NR – 1946/19

STATEK POWIETRZNY – Samolot Midget Mustang VJ1, A 44 RFD

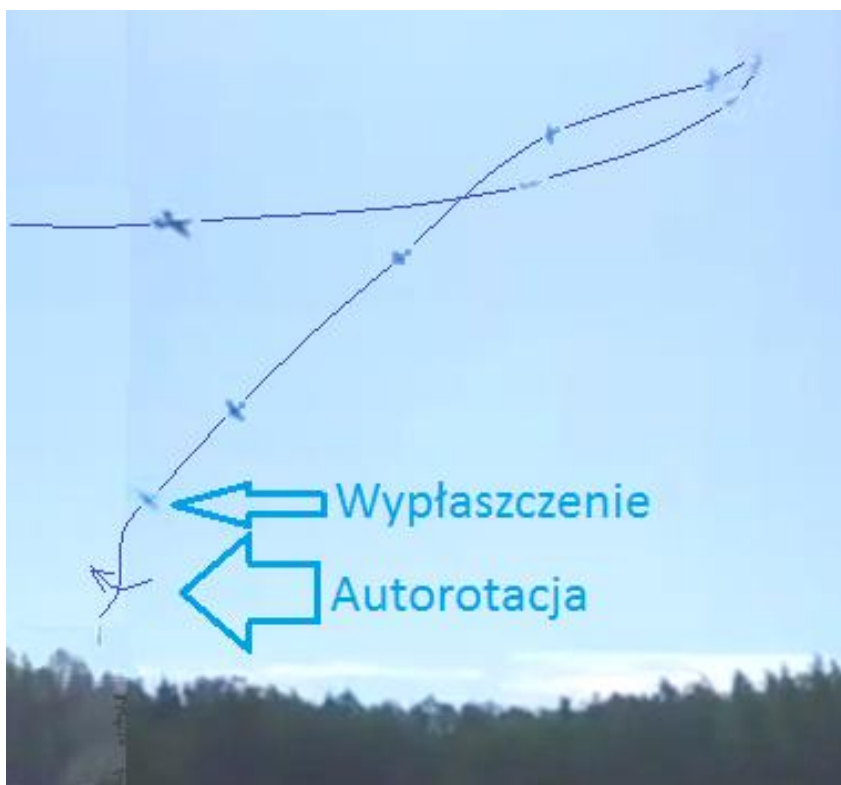
Rys. 2. Odtworzony poklatkowo przebieg ostatniej fazy lotu samolotu
[źródło: film nagrany telefonem komórkowym zabezpieczony przez policję]

Pilot samolotu miał wykonać przelot na lotnisko Aeroklubu Ziemi Mazowieckiej w Płocku. Po starcie pilot wykonał przelot na małej wysokości nad imprezą organizowaną na terenie Muzeum Dywizjonu 303 w miejscowości Napoleon, która znajduje się w odległości około 2,5 km na północny-wschód od lądowiska w Natolinie. W trakcie nurkowania po nawrocie wykonywanym na małej wysokości pilot zbyt gwałtownie wyprowadził samolot do lotu poziomego, co doprowadziło do dynamicznego zerwania strug powietrza na skrzydłach i wejścia samolotu w autorotację (rys 2).

Analizując zapis lotu wykonany telefonem przez świadka zdarzenia, można stwierdzić, że taka sytuacja miała miejsce. Pilot samolotu wykonywał zakręt na wznoszeniu, z którego przeszedł do nurkowania. Na niewielkiej wysokości nad lasem samolot w sposób zdecydowany przeszedł do lotu poziomego, a chwilę później rozpoczął obrót autorotacyjny w pionie w dół. Zdaniem Komisji, pilot wyprowadzając samolot z lotu nurkowego, widząc zbliżające się korony drzew zbyt gwałtownie

pociągnął za drążek sterowy, czym spowodował zerwanie strug powietrza na skrzydłach i wejście samolotu w autorotację w pionie w dół (w lewo). Samolot wpadł do lasu pionowo o czym świadczy brak połamanych gałęzi w koronach drzew (rys. 5) po czym zderzył się pionowo z ziemią o czym świadczy brak śladów przemieszczenia się samolotu po zderzeniu (rys. 3).

Zbyt gwałtowne wyprowadzenie samolotu z lotu nurkowego na małej wysokości, które doprowadziło do zderzenia samolotu z ziemią po zerwaniu strug powierza na skrzydłach i autorotacji w pionie w dół.

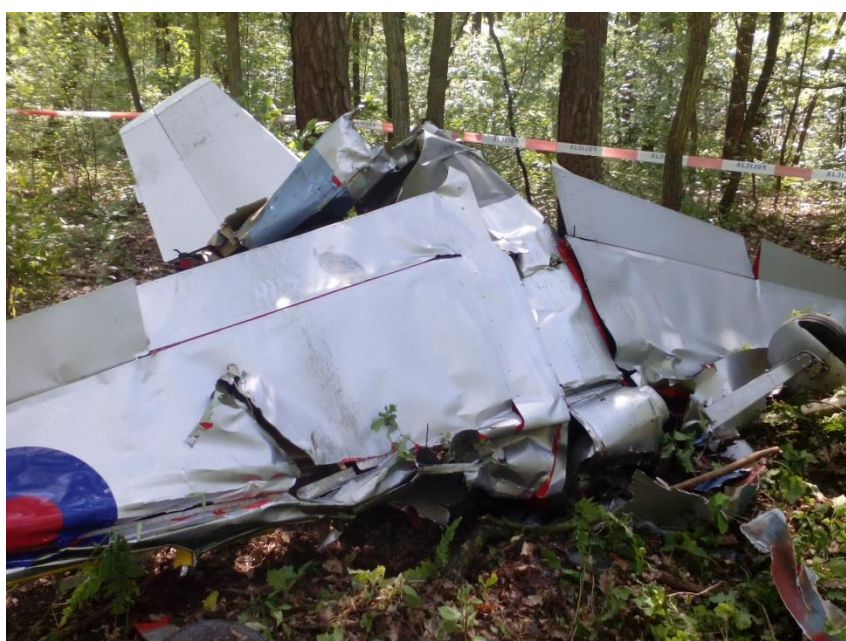
Rys. 3. Widok na wrak samolotu po wypadku
[źródło: PKBWL]

Samolot pionowo wpadł do lasu gdzie zderzył się z ziemią (rys. 3).

W wyniku wypadku pilot samolotu poniósł śmierć na miejscu, a samolot uległ całkowitemu zniszczeniu.

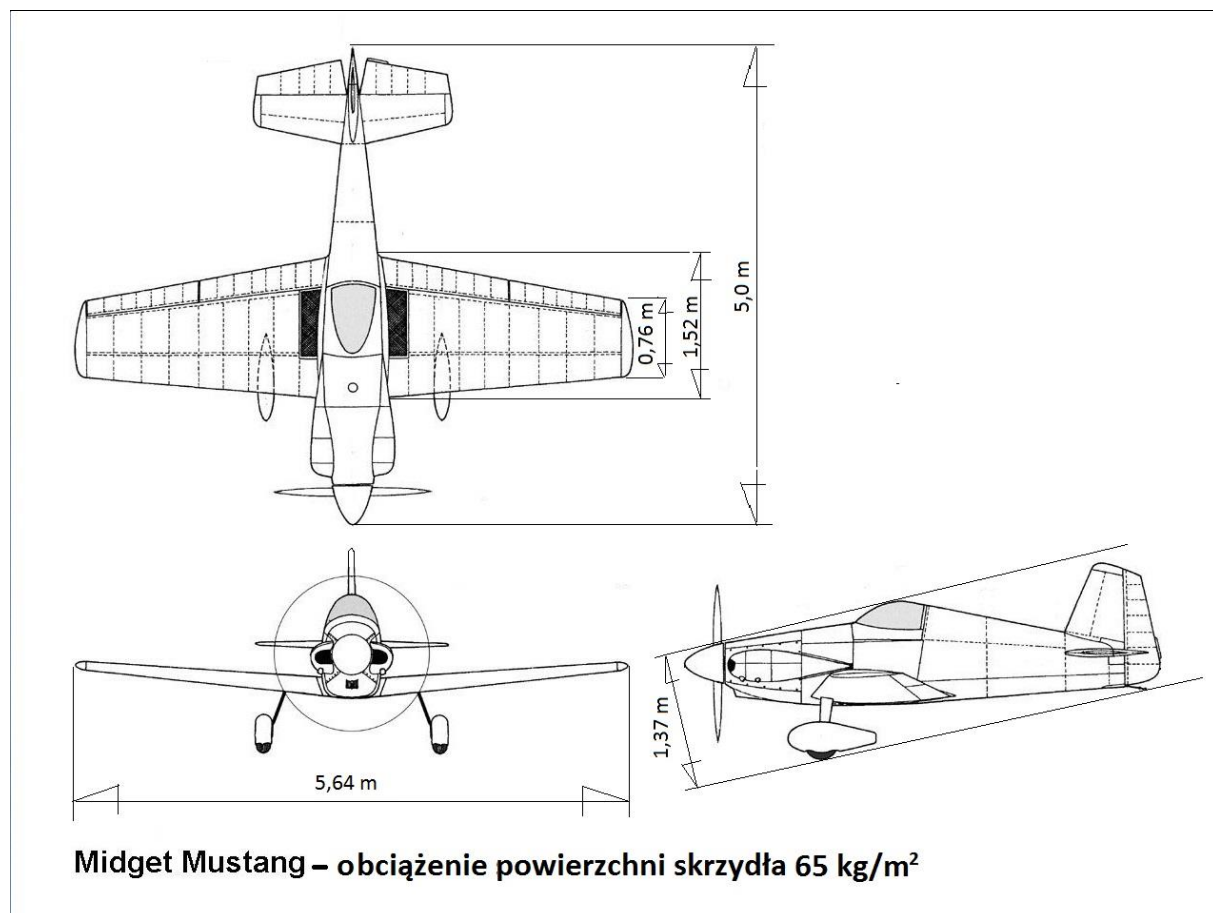
Rys. 4. Sylwetka i wymiary samolotu Midget Mustang [źródło: Internet]

- Samolot Midget Mustang jest samolotem o niewielkich wymiarach (rys. 4) w związku z tym jego obciążenie powierzchni jak dla tej klasy samolotów jest duże 65 kg/m^2 .

Obciążenia powierzchni (stosunek masy samolotu do jego powierzchni nośnej) dla samolotów tej klasy mieszczą się w przedziale $50 - 70 \text{ kg/m}^2$. Wzrost obciążenia powierzchni powoduje, że samolot ma większą prędkość minimalną, co za tym idzie większe prędkości do startu i lądowania. Przy danym przechyleniu promień jego zakrętu jest większy niż samolotu o mniejszym obciążeniu powierzchni i dużo łatwiej można go przeciągnąć dynamicznie, a obrót autorotacyjny po zerwaniu strug na skrzydłach jest bardzo szybki. Ogólnie można powiedzieć, że samoloty takie są trudne w pilotażu.

Właściwości aerodynamiczne samolotu.
