RAPORT KOŃCOWY

ZDARZENIE NR – 1952/19

STATEK POWIETRZNY – Samolot ultralekki CTLS

DATA I MIEJSCE ZDARZENIA – 2 czerwca 2019 r., Chudoba k.
Głogówka

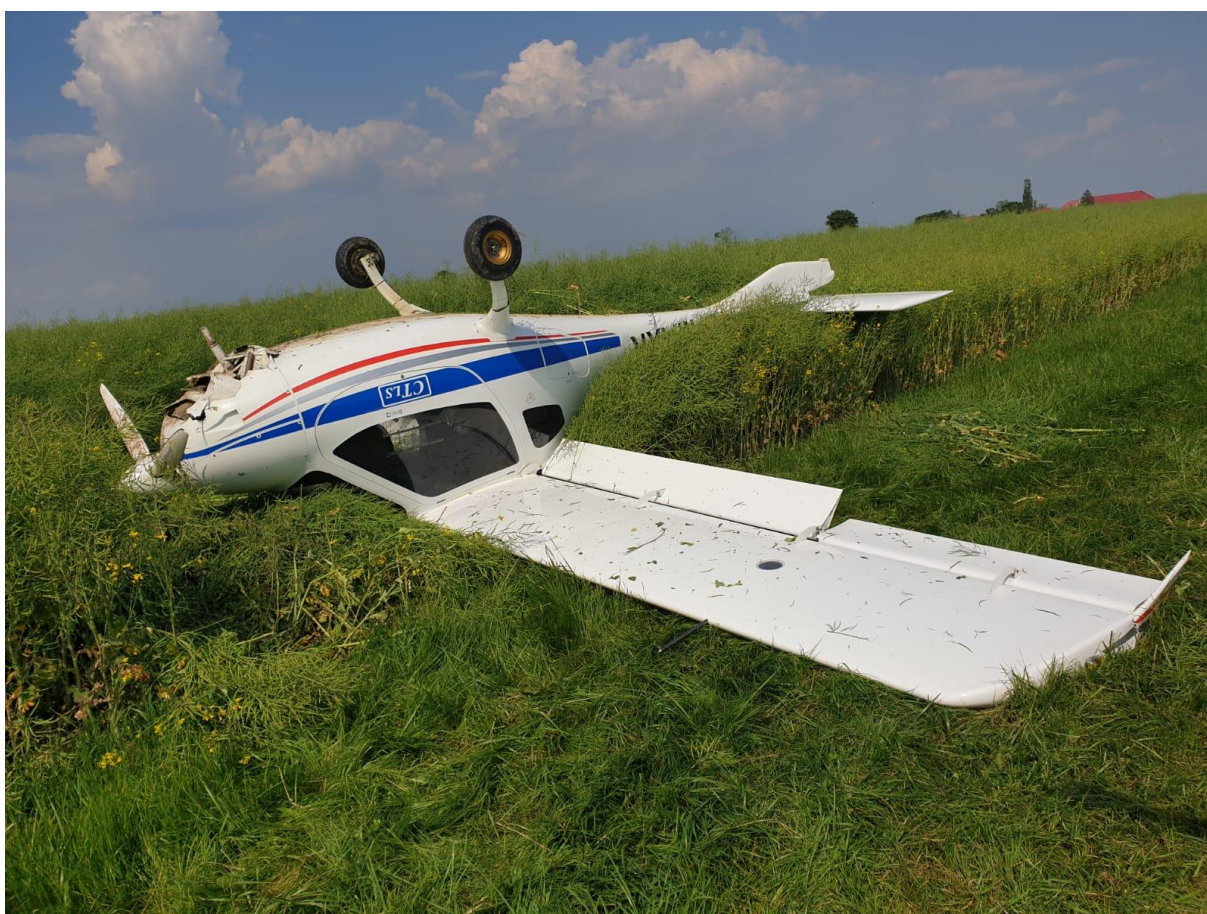
Rys. 1 - widok samolotu po kapotażu (źródło: właściciel)

Przyczyną zdarzenia lotniczego był błąd pilota polegający na wykonaniu zbyt niskiego podejścia do lądowania.
