# RAPORT KOŃCOWY

ZDARZENIE NR – 1982/19

STATKI POWIETRZNE – Szybowiec SZD-48 Jantar Std 3, SP-3262 /  
Szybowiec SZD-48 Jantar Std 3, SP-3678

DATA I MIEJSCE ZDARZENIA – 3 czerwca 2019 r., ok. m. Bojanowo

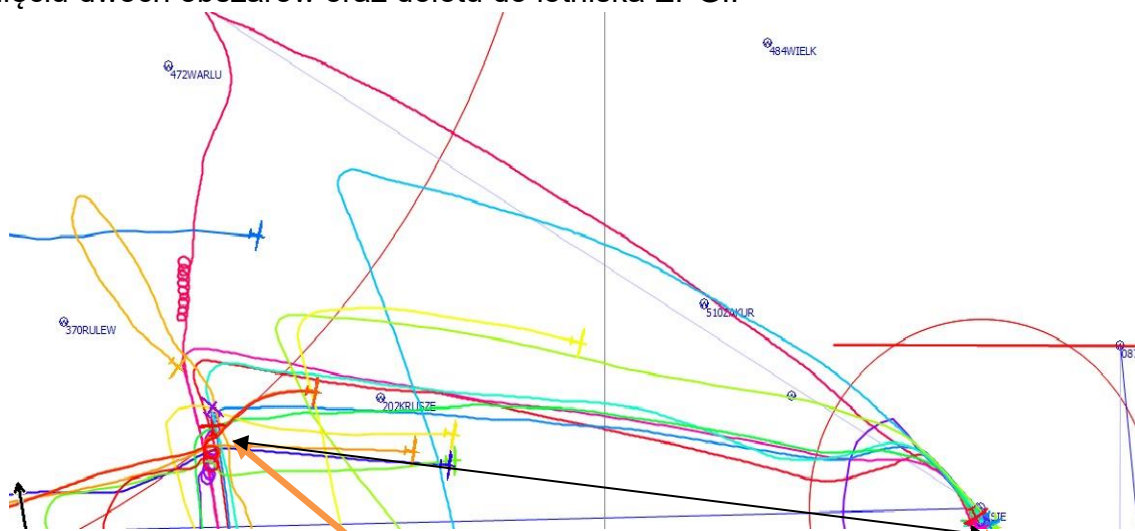
Rys. 1 Sytuacja powietrzna przedstawiona na podstawie zapisu lotu szybowców

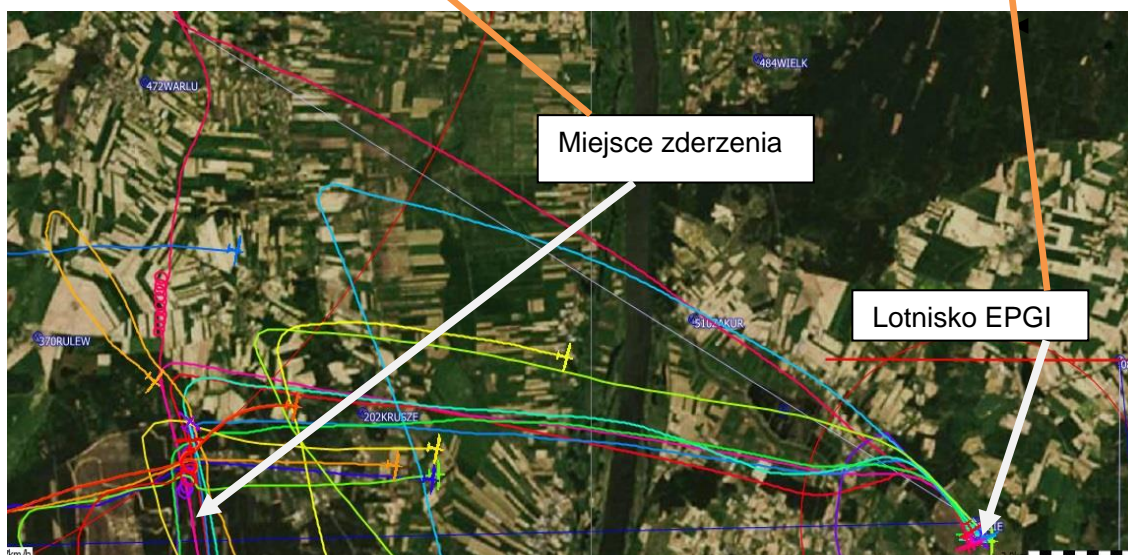
Rys. 2 Sytuacja powietrzna naniesiona na mapę Google

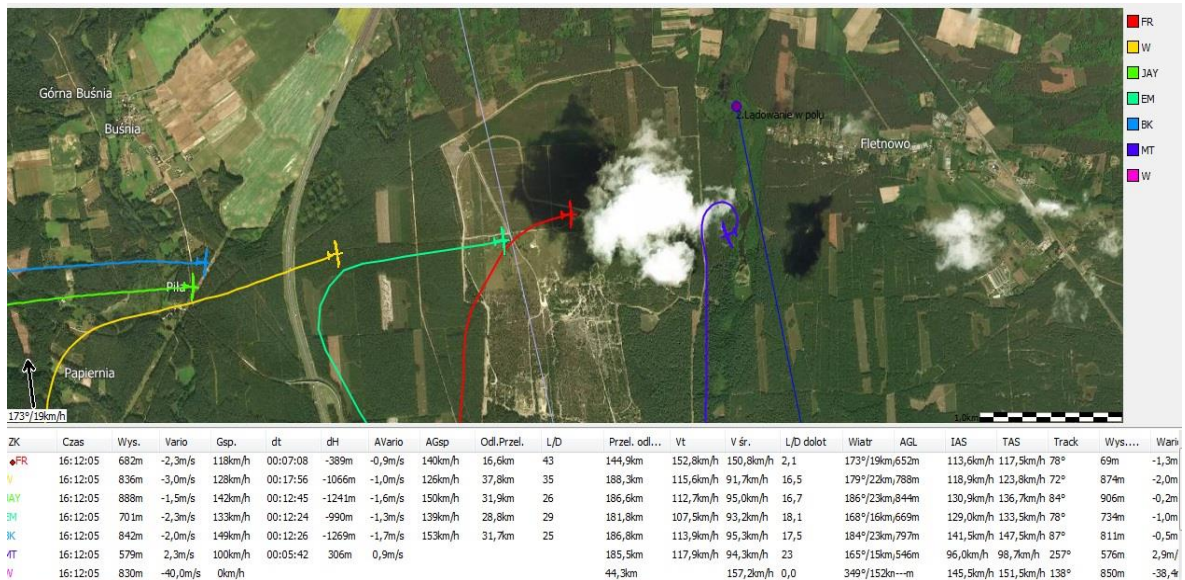
Rys. 3 Zobrazowanie z g. 16:12:05

Pierwszy w krążeniu znalazł się szybowiec **MT** rozpoczynając krążenie w prawo w rejonie miejscowości Fletnowo na wysokości 550 m AMSL i w odległości 13 km od lotniska.

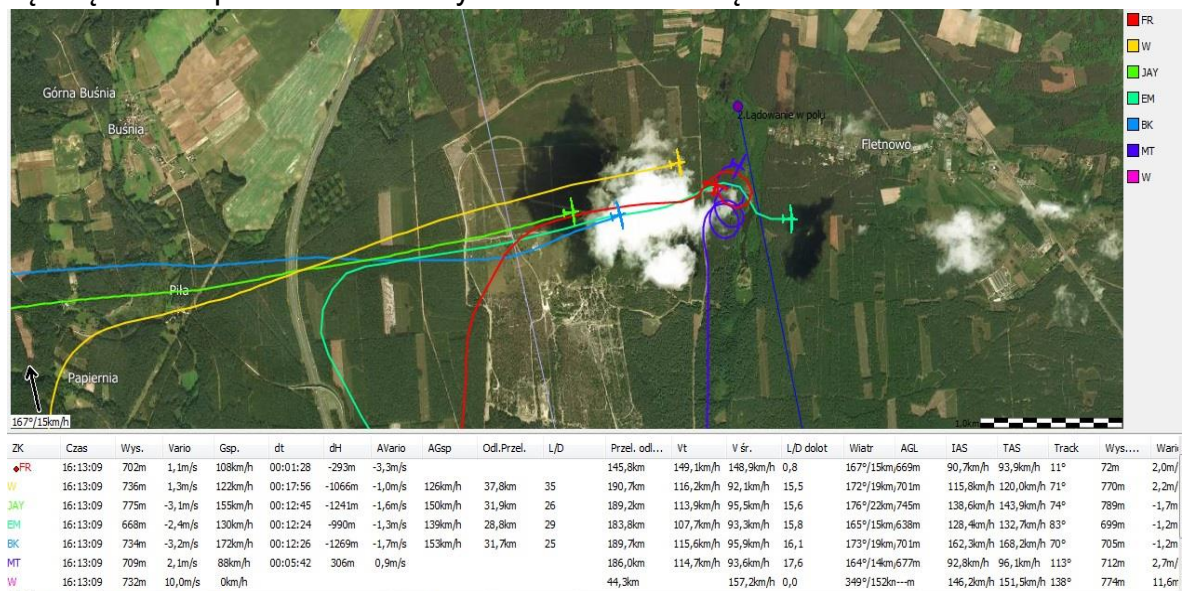
Rys. 4 Zobrazowanie z g. 16:13:09

Następnie do komina doleciał **EM** i **FR**, przy czym **FR** na wysokości 730 m AMSL rozpoczął krążenie w prawo a **EM** kontynuował lot w stronę lotniska.

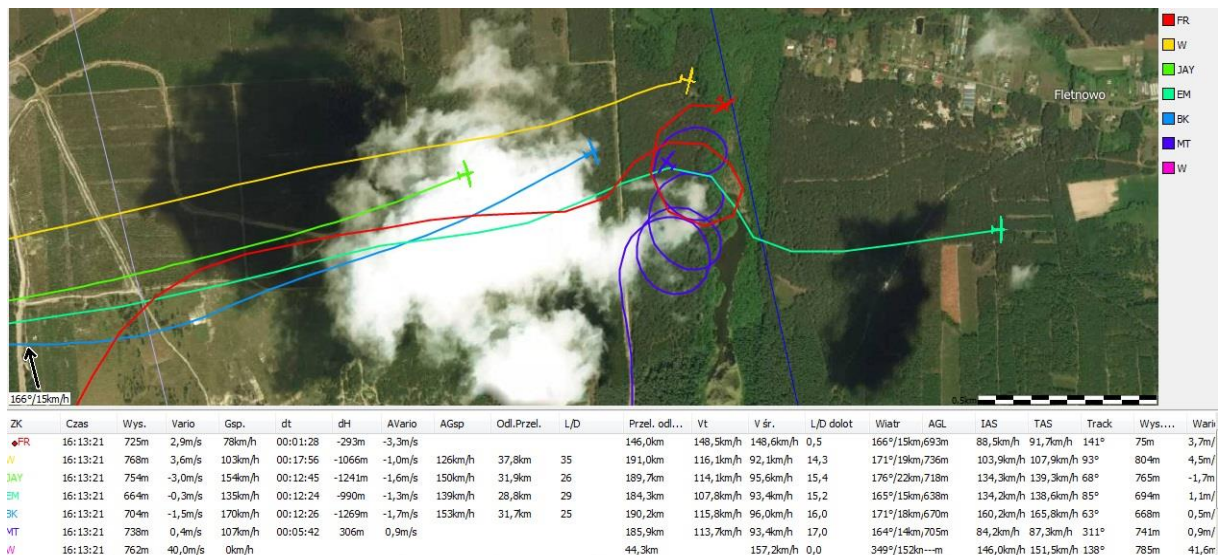
Rys. 5 Zobrazowanie sytuacji z g. 16:13:21

Kolejnym szybowcem który przyłączył się do krążących wcześniej szybowców jest **W** rozpoczynając krążenie na wysokości 762 m AMSL.

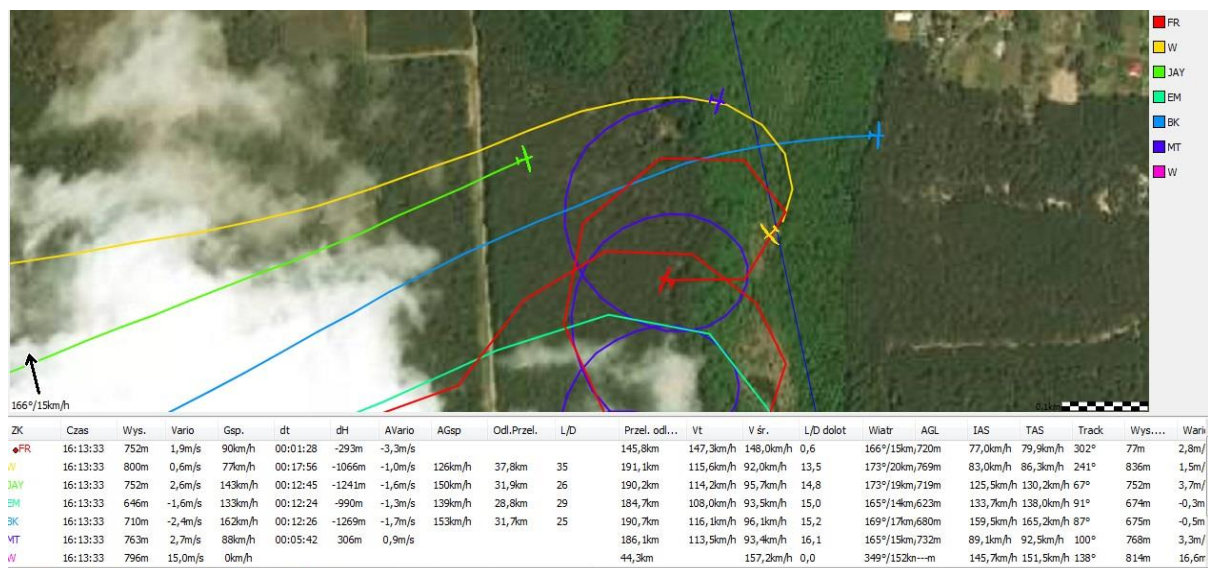
Rys. 6 Zobrazowanie sytuacji z g. 16:13:33

Kilka sekund później przez komin termiczny przelatują szybowce Jantar Std 3 **BK** – 710 m AMSL i **JAY** 752 m AMSL

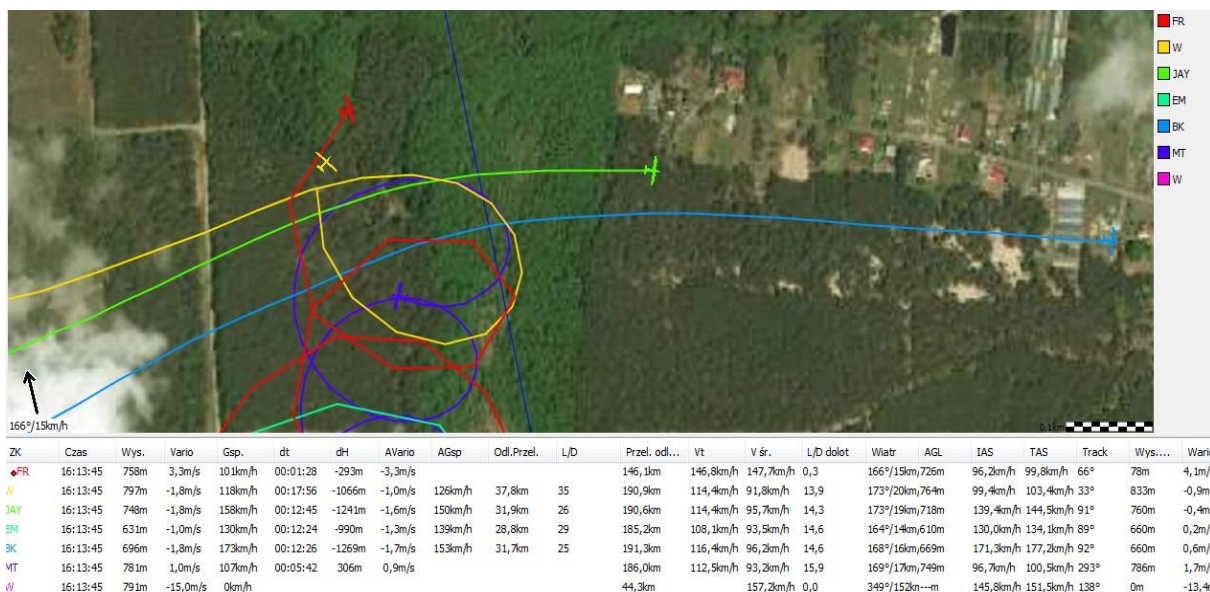
Rys. 7 Zobrazowanie sytuacji z g. 16:13:45

O godzinie 16:13:35 po zrobieniu jednego okrążenia **W** znajduje się na wysokości 791 m zwiększa prędkość i rozpoczyna manewr wychodzenia z kominu termicznego, znajdujący się o 33 metry niżej **FR** również rozpoczyna manewr opuszczania kominu zachowuje jednak stałą prędkość lecąc wolniej od **W**. Różnica prędkości powoduje że **W** zaczyna się zbliżać do **FR**, jednocześnie zmniejsza się różnica wysokości o godzinie 16:13:49 **W** ma 790 m AMSL a **FR** 776 m AMSL.

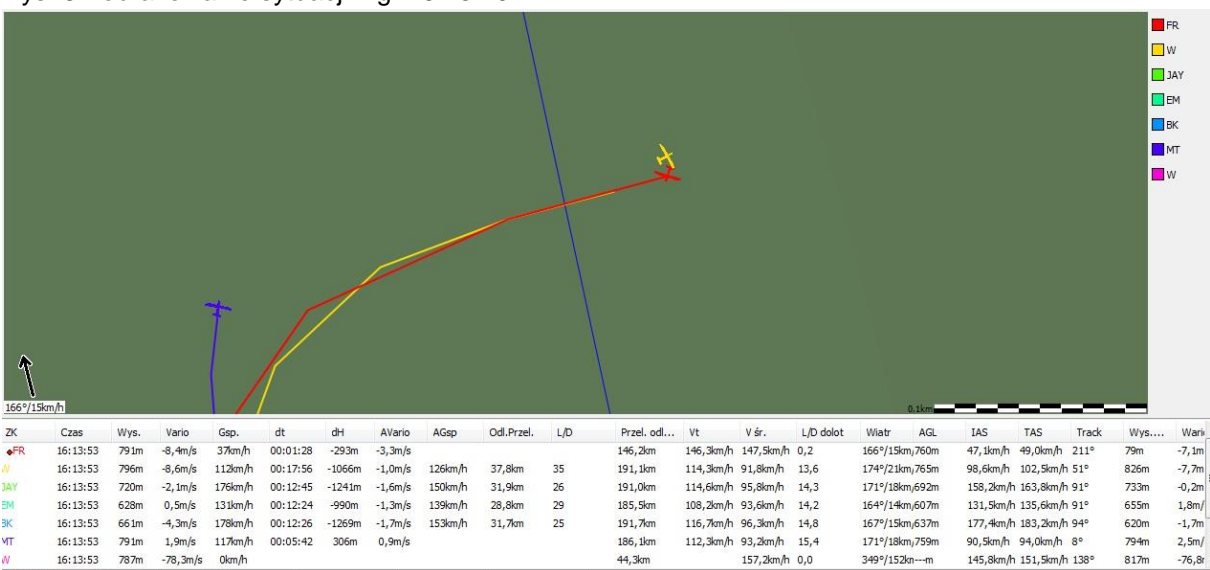
Rys. 9 Zobrazowanie z g. 16:13:53, moment zderzenia

O godzinie 16:13:52 nastąpiło zderzenie szybowców na wysokości 790 m AMSL. W wyniku zderzenia pilot szybowca **W** uznał, że szybowiec nadal reaguje na stery i poprawnie zachowuje się w powietrzu więc kontynuował lot do lotniska EPGI. Pilot szybowca **FR** stwierdził brak reakcji na ster wysokości i zdecydował się na opuszczenie szybowca przy użyciu spadochronu ratunkowego. Kierownik lotów został poinformowany o zdarzeniu na częstotliwości 122,805 MHz.

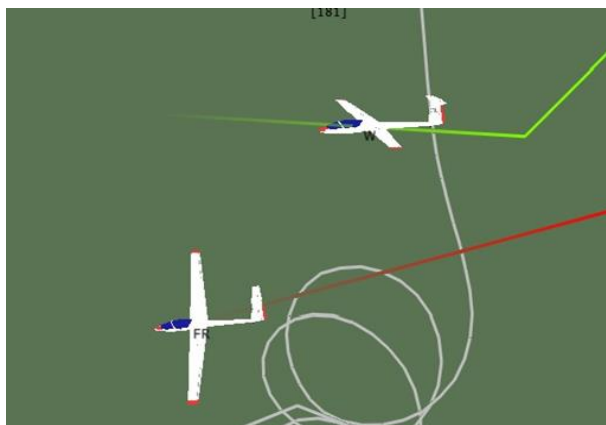
Rys. 12 Zobrazowanie w 3D przed kolizją

Po zaliczeniu drugiego obszaru szybowce **FR** i **W** skierowały się w kierunku lotniska EPGI oddalonego o 15 km. Piloci zauważyli krążący po trasie ich lotu w kierunku lotniska szybowiec **MT**, postanowili zabezpieczyć sobie bezpieczny dołot przez dokręcenie kilkudziesięciu metrów wysokości. Pierwszy do komina wleciał **FR** na wysokości 667 m wys. GPS, po zrobieniu przez niego jednego okrążenia w prawo do komina doleciał szybowiec **W** na wysokości 762 m wys. GPS a w tym momencie **FR** był na wysokości 725 m. W trakcie wykonywania następnego okrążenia przez komin przeleciały dwa następne szybowce **BK** i **JAY**, ich piloci nie zostali w kominie tylko dalej kontynuowali dołot do lotniska EPGI. Szybowiec **W** utrzymywał większą prędkość w krążeniu powoli doganiając szybowiec **FR**, który znajdował się niżej i krążył po szerszej „orbicie” niż **W**. Pilot **FR** nie widział szybowca **W** znajdującego się

wyżej i z tyłu, a dla pilota **W** szybowiec **FR** znajdował się w tzw. martwej strefie obserwacji czyli w obszarze gdzie ze względu na przechylenie szybowca w prawo nie mógł zobaczyć drugiego szybowca.

Piloci szybowców **FR** i **W** podjęli decyzję o opuszczeniu komina i kontynuowaniu lotu w kierunku lotniska EPGI. Pilot **W** utrzymywał większą prędkość co doprowadziło do dogonienia szybowca **FR**, który dzięki mniejszej prędkości wznosił się szybciej niż **W** i w efekcie tego o godzinie 16:13:52 doszło do kolizji.

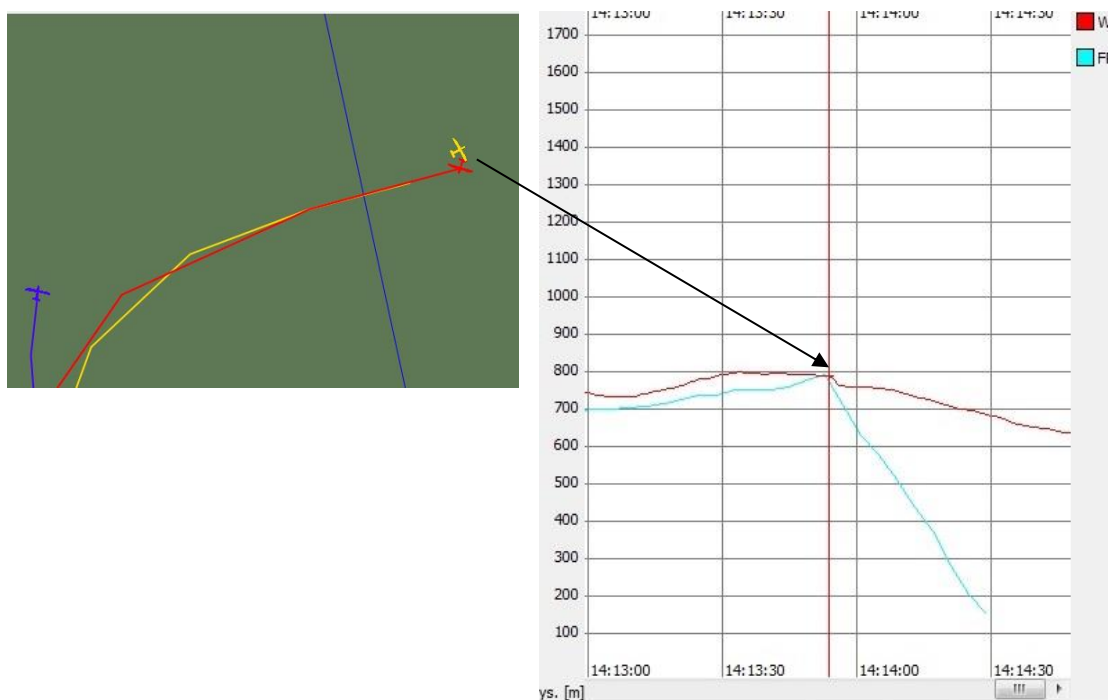
Szybowiec **W** uderzył lewym skrzydłem w statecznik poziomy szybowca **FR** . a następnie ponownie końcówką skrzydła w górną część statecznika poziomego.

Rys.14 Moment kolizji w powietrzu szybowców **W** i **FR**.

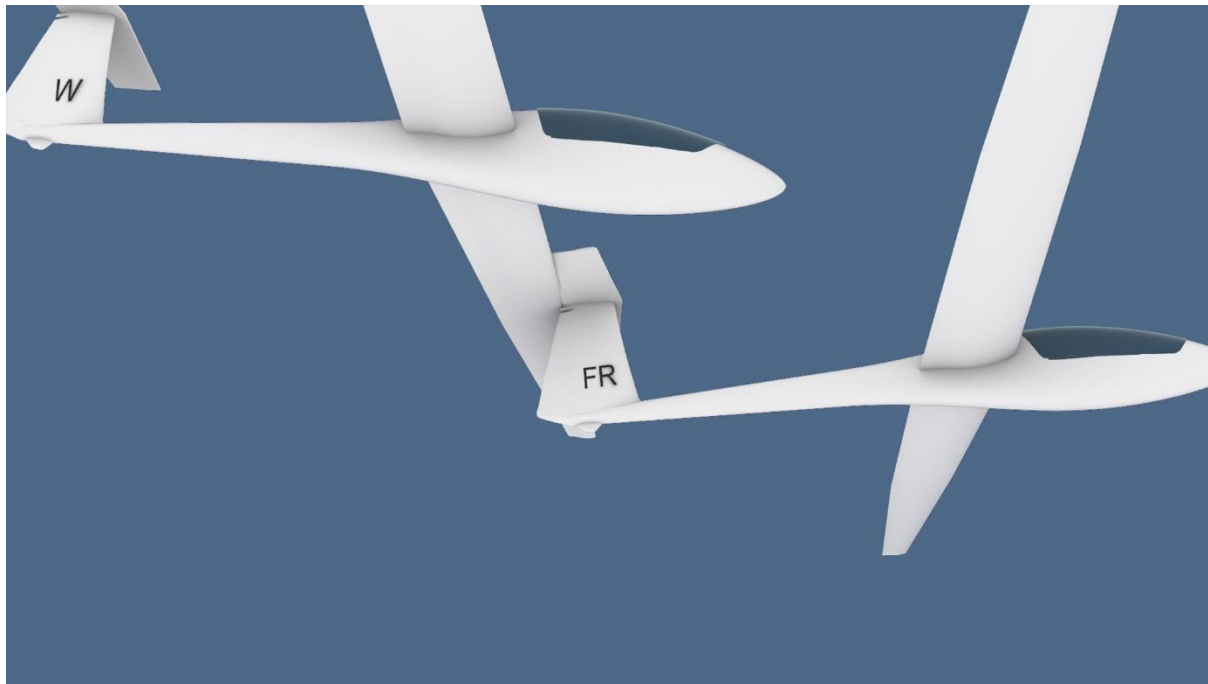
Rys. 15 Zobrazowanie prawdopodobnego przebiegu pierwszej kolizji szybowców **W** z **FR**

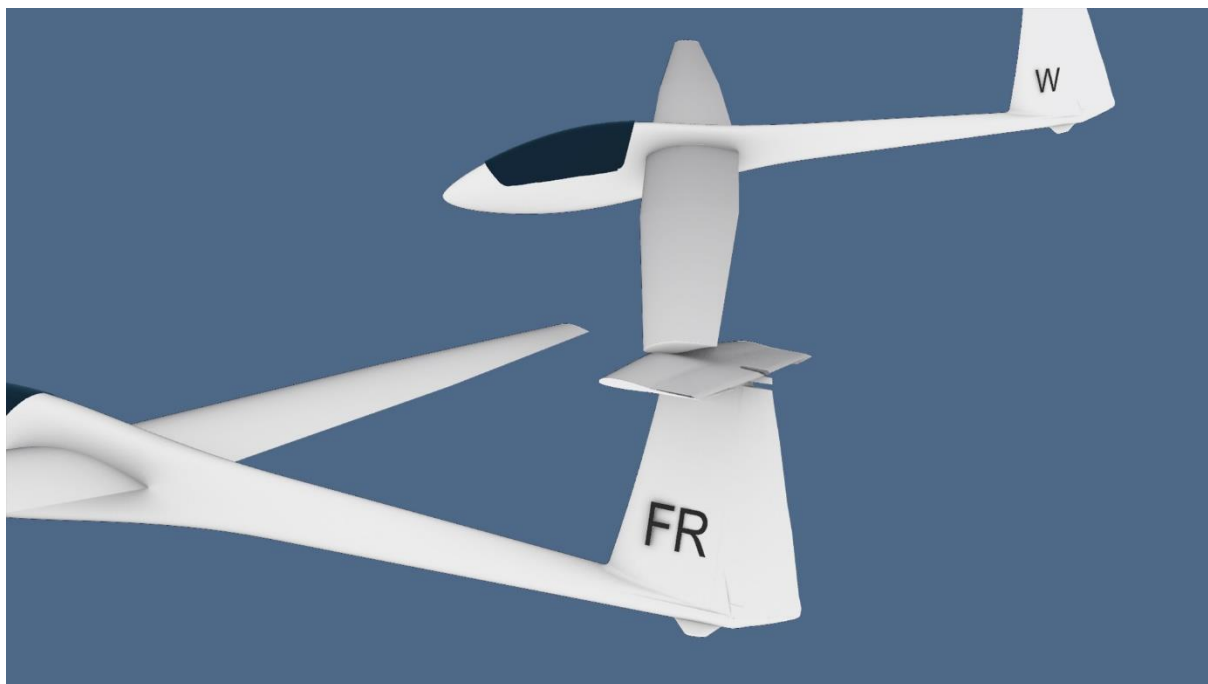
Rys. 16 Zobrazowanie prawdopodobnego przebiegu drugiej kolizji szybowców **W** z **FR**

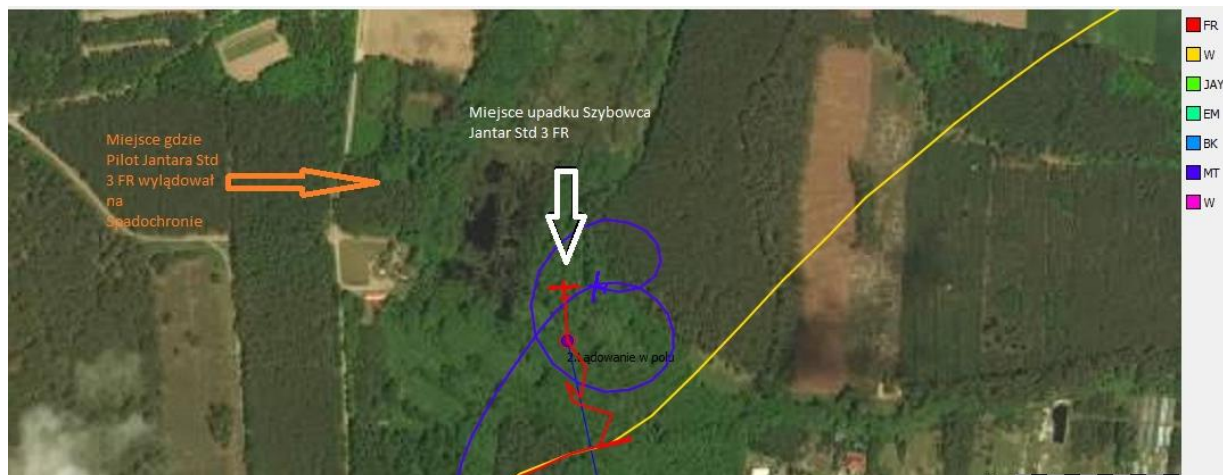
Rys. 17 Zobrazowanie z miejsca kolizji na podstawie zapisów rejestratorów
