RAPORT KOŃCOWY

WYPADEK 2071/19

STATEK POWIETRZNY – Szybowiec, Jantar Standard 2, SP-3258

DATA I MIEJSCE ZDARZENIA – 8 czerwca 2019 r. Wola Batorska

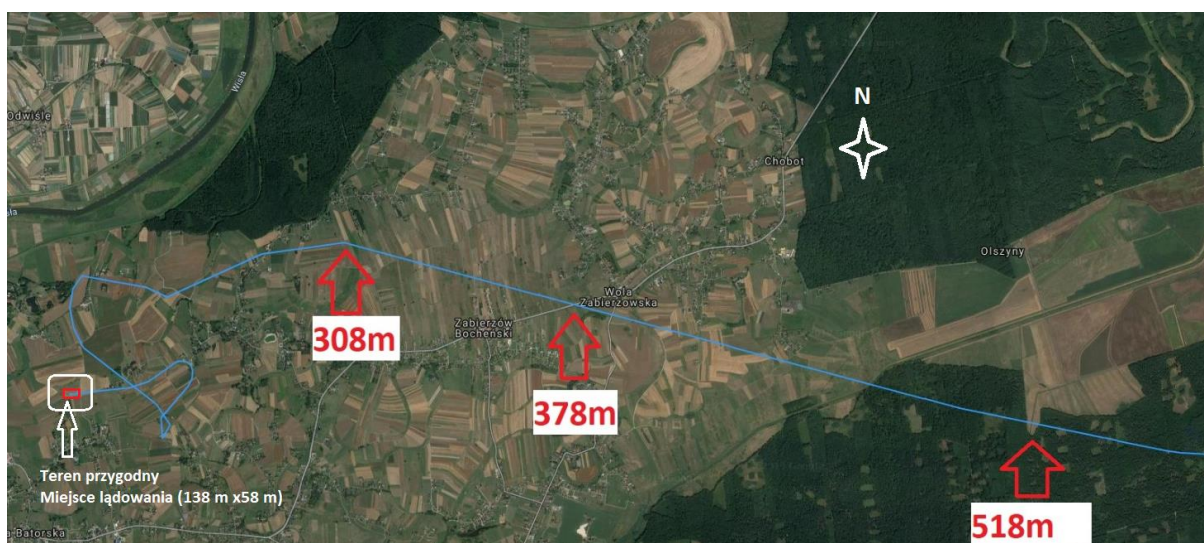
szybowcowych i rozpoczął zaplanowany przelot szybowcowy którego punktem zwrotnym miało być lotnisko Kielce-Masłów (EPKA). Po osiągnięciu punktu zwrotnego nawiązał łączność radiową z Masłów-Radio, informując o wejściu w strefę lotniska (ATZ). W drodze powrotnej będąc na wysokości 800 metrów AGL pilot rozpoczął dolot do lotniska w Pobiedniku Wielkim, informując kierującego lotami o wlocie do aktywnych stref szybowcowych. Według oświadczenia pilota na skutek zaniku noszeń termicznych w trakcie dolotu, będąc na wysokości około 500 metrów AGL podjął decyzję o lądowaniu w terenie przygodnym (Rys. 1).

Rys. 1. Trasa lotu końcowego odcinka dolotu do lotniska Pobiednik Wielki [źródło: użytkownik].

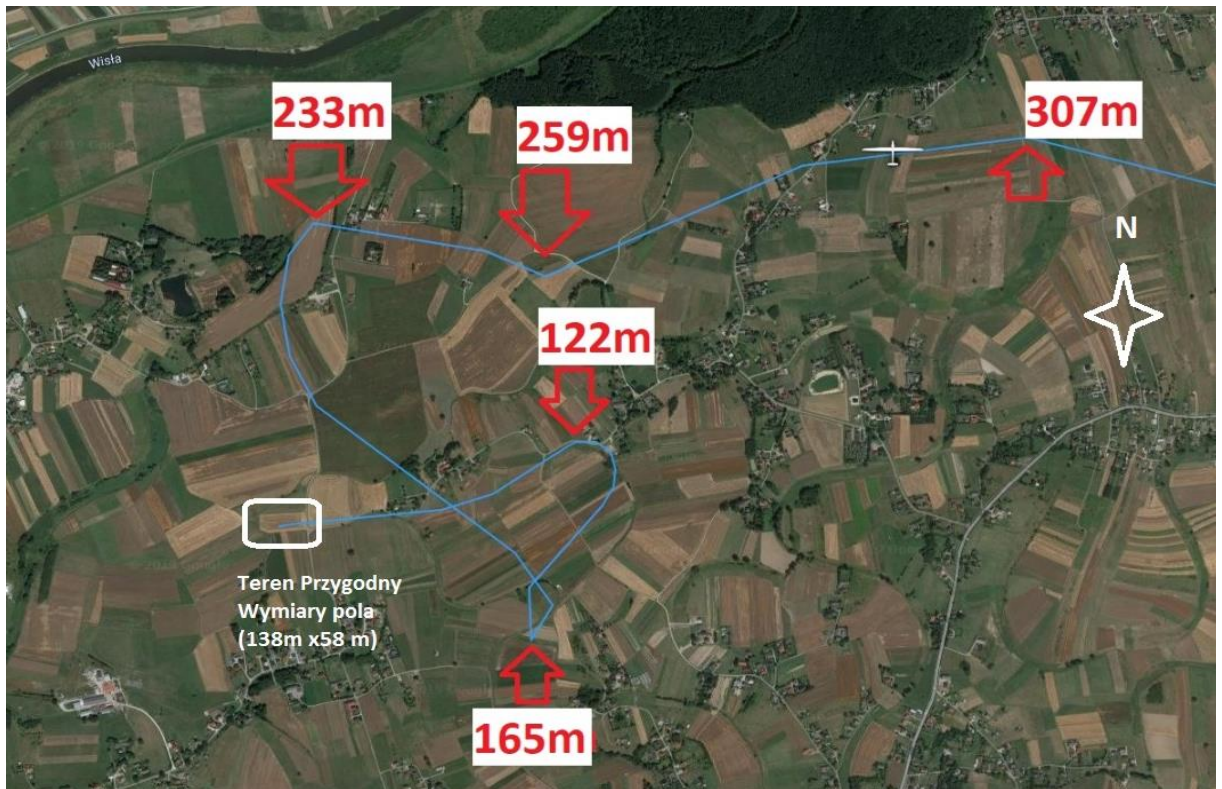
pola, które jak ocenił będąc na podejściu, że było jednak zbyt krótkie i wymagało przyziemienia na samym jego początku.

Rys. 2. Szkic manewrów szybowca przed lądowaniem w terenie przygodnym [źródło: użytkownik].

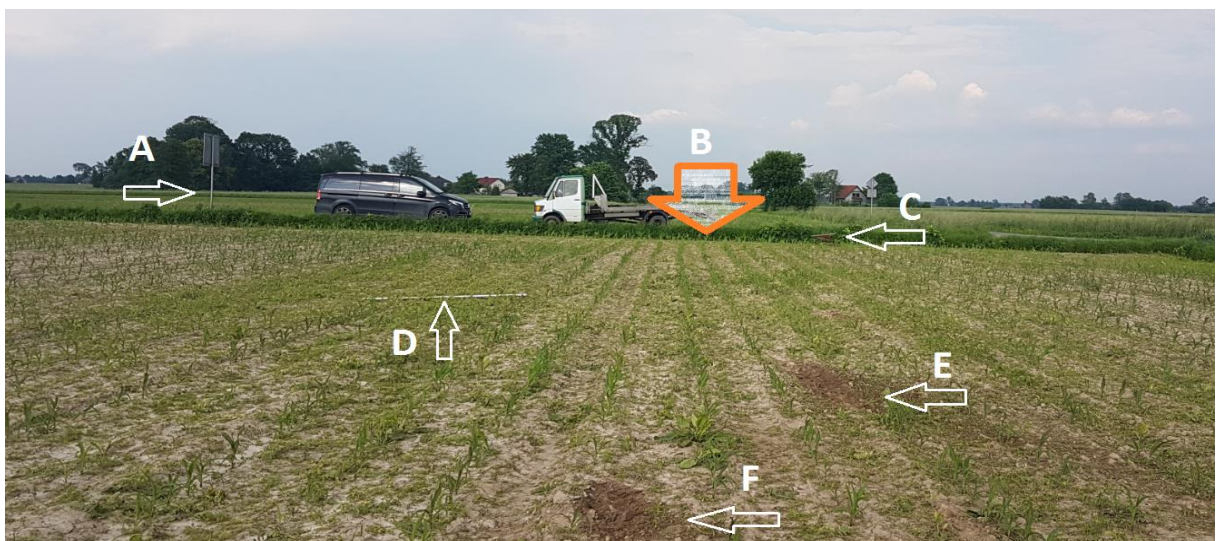
Pilot będąc na podejściu do lądowania mijając drogę znajdującą się przed wybranym polem poczuł silne uderzenie szybowca w znak drogowy, szybowiec wykonał rotację w lewo, przyziemił z trawersem i po obrocie około 210° zatrzymał się (Rys. 3, 4 i 5).

Rys. 3. Szkic miejsca zdarzenia, widok z kierunku przeciwnego do kierunku lądowania [źródło: użytkownik]

A – znak drogowy znajdujący się po prawej stronie lądującego,

B – kierunek podejścia do lądowania,

C – miejsce znaku drogowego w który uderzył szybowiec,

D – urwana lotka z lewego skrzydła,

E – miejsca pierwszego przyziemienia szybowca,

F – miejsce następnego przyziemienia szybowca.

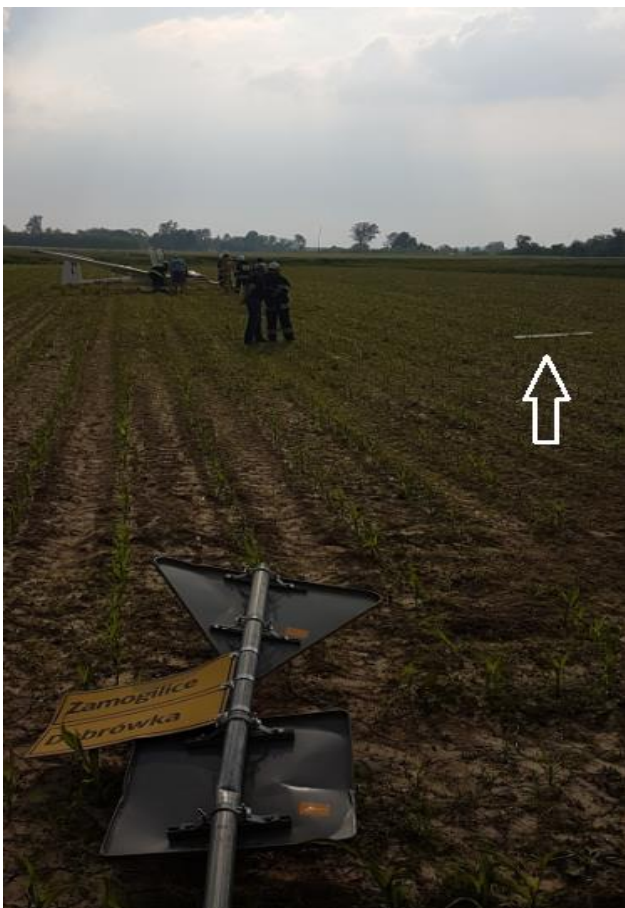
Rys. 4. Widok miejsca zdarzenia na kierunku lądowania:- znak drogowy po uderzeniu szybowca,- widok szybowca i oderwanej lotki.

Na skutek zderzenia ze znakiem drogowym i lądowania z trawersem, szybowiec uległ poważnym uszkodzeniom: zniszczona została przednia część oszklenia kabiny szybowca, wyłamana tablica przyrządów, wyłamana lewa lotka i uszkodzone lewe skrzydło

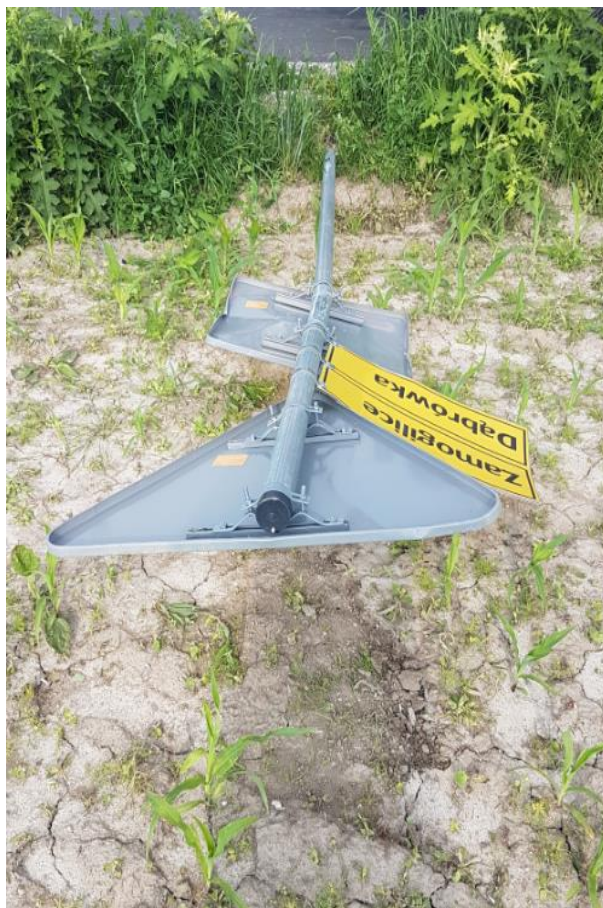
Rys. 5. Znak drogowy: widok z kierunku przeciwnego do kierunku lądowania.
