Państwowa Komisja Badania Wypadków Lotniczych

INCYDENT nr 2185/19

UCHWAŁA

Rodzaj, typ statku powietrznego:	<i>Samolot, Tecnam P2006T</i>
Znaki rozpoznawcze SP:	<i>SP - DZW</i>
Data zdarzenia:	<i>13 czerwca 2019 r.</i>
Miejsce zdarzenia:	<i>EPWT</i>

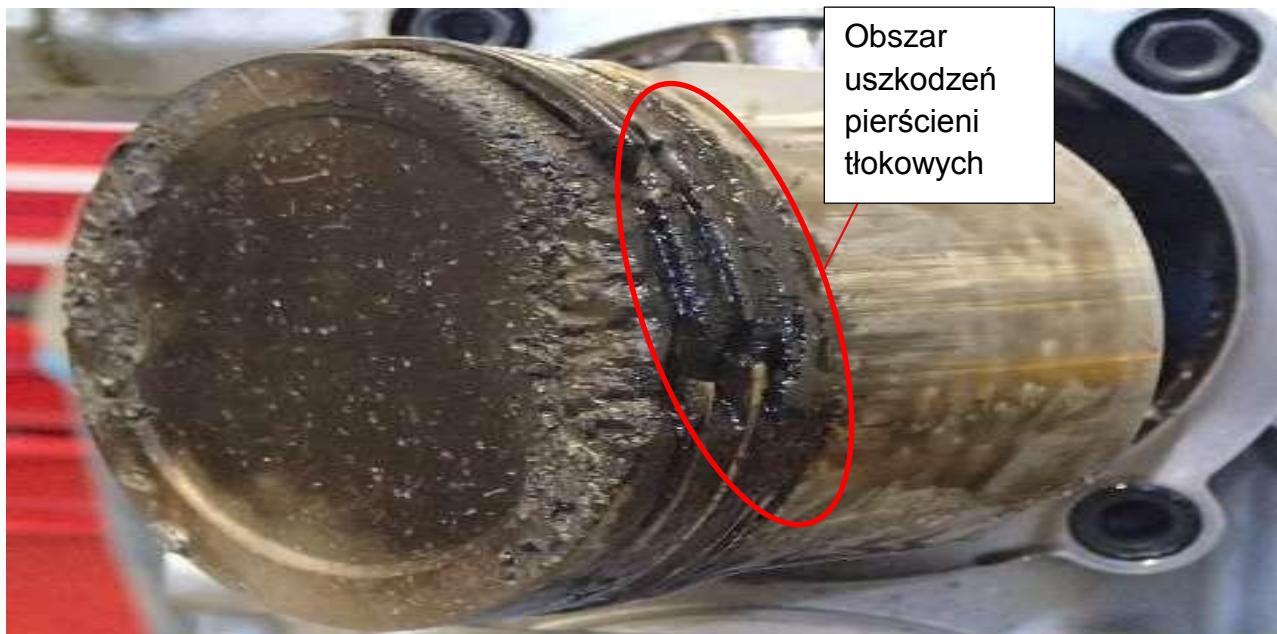
- ubytki materiału i uszkodzenia pierścieni na tłoku nr 1 (rys.1);
- zatarcie tłoków nr 2 i 3 w cylindrach;
- urwanie korbowodów nr 2 i 3;
- widoczne przegrzania materiału na korbowodach i wale korbowym;
- dużą ilość opiłków metalowych pochodzących z uszkodzonych cylindrów, tłoków, korbowodów i wału korbowego;
- zablokowany wał korbowy.

4. Największe uszkodzenia powstały na tłoku nr 1 (rys.1), gdzie widoczne są rozległe ubytki i wgniecenia materiału oraz znaczne uszkodzenia pierścieni tłokowych. Na powierzchni bocznej tłoka po stronie uszkodzonych pierścieni występują ślady

podłużnych przetarć i rys materiału. Taki sam charakter posiadają uszkodzenia znajdujące się po tej samej stronie gładzi cylindra. Przeważająca część tłoka pokryta jest brązowym nagarem pochodzącym ze spalonego oleju. Przeważająca część tłoka pokryta jest brązowym nagarem pochodzącym ze spalonego oleju, który przedostawał się do komory spalania cylindra poprzez uszkodzone pierścienie tłokowe.

Rys. 1. Ubytki materiału na tłoku nr 1 oraz uszkodzone pierścienie tłokowe [źródło: BRP – ROTAX]

Przyczyną zdarzenia było uszkodzenie pierścieni tłokowych w cylindrze nr 1 w stopniu umożliwiającym przepływ oleju do komory spalania cylindra i jego spalanie, co ostatecznie spowodowało wzrost oporów tarcia i zatrzymanie silnika.

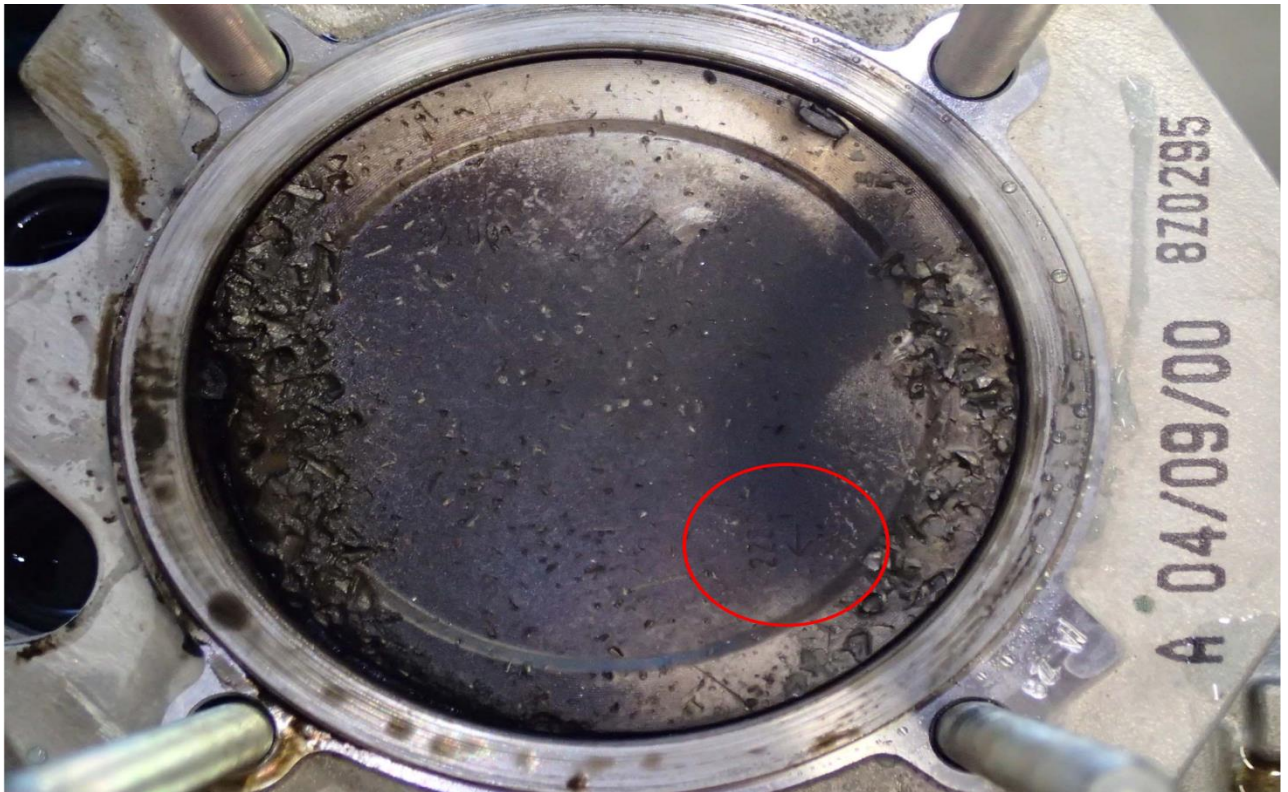
6. Na rys. 2 a szczególnie na rys. 3 wyraźnie widać, że uszkodzenia na tłoku to ubytki materiału i wgniecenia, które powstały podczas ruchów tłoka po przedostaniu się do komory spalania cylindra nr 1 kawałków uszkodzonych pierścieni tłokowych i mają charakter uszkodzeń mechanicznych.

Rys. 2. Widoczne uszkodzenia na całej powierzchni tłoka [źródło: BRP - ROTAX]

Dowodem na to, że uszkodzone elementy pierścienia spowodowały opisane powyżej uszkodzenia jest fakt, że po zbadaniu przez producenta wbitego w tłok kawałka metalu okazało się, że pochodził z uszkodzonego pierścienia.

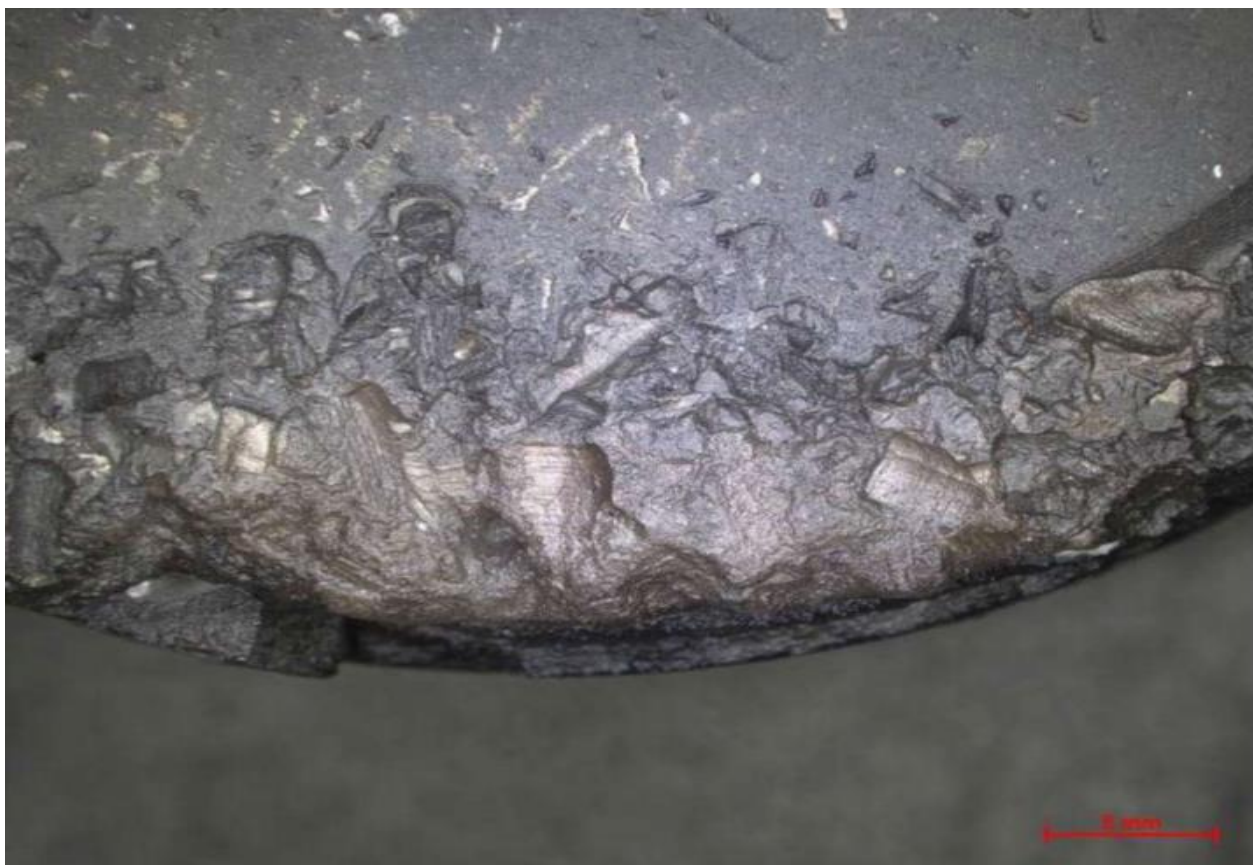
Rys. 3. Widoczne ubytki, wgłębienia na powierzchni tłoka [źródło: BRP - ROTAX]
