Państwowa Komisja Badania Wypadków Lotniczych

# RAPORT KOŃCOWY

2019/2214

### Cessna 208B Caravan, SP-WAW

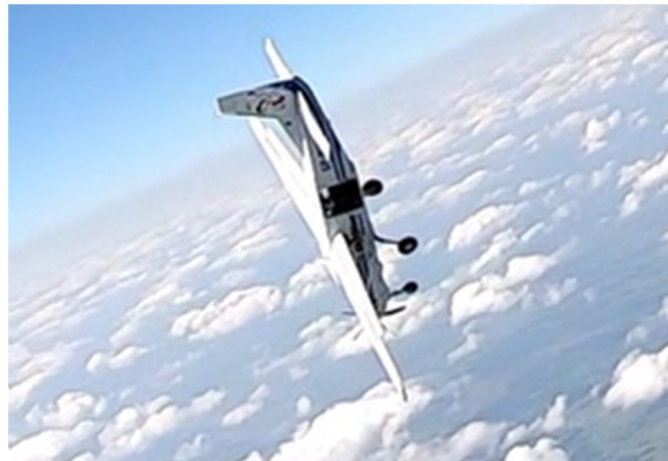
Rysunek 1. Pozycja samolotu Cessna C-208B Caravan względem horyzontu po utracie kontroli w locie. (Źródło: AW)

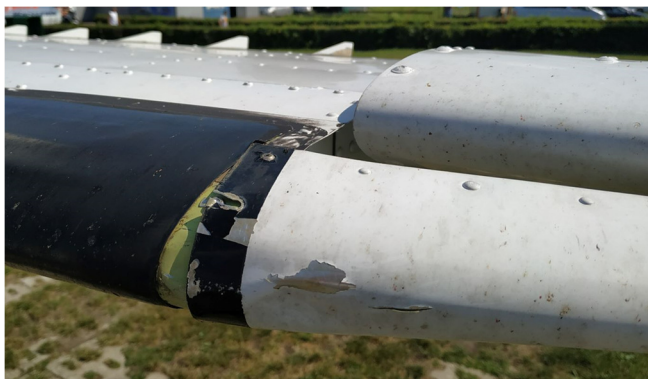
Dynamika kolizji skoczków z usterzeniem poziomym doprowadziła do odkształcenia końcówki statecznika poziomego, która po przemieszczeniu się do tyłu spowodowała zaklinowanie steru wysokości w położeniu wychylonym w dół.

Po kolizji skoczków z usterzeniem poziomym samolotu, uszkodzeniu uległ statecznik a ster wysokości został zaklinowany.

Rysunek 2. Cessna 208B Caravan, SP-WAW – usterzenie poziome samolotu z widocznym uszkodzeniem konstrukcji. Zdeformowany statecznik poziomy. (Źródło: AW)

- po kolizji skoczków z usterzeniem poziomym samolotu odkształceni uległa końcówka statecznika poziomego, która zablokowała ster wysokości w położeniu wychylnym w dół.

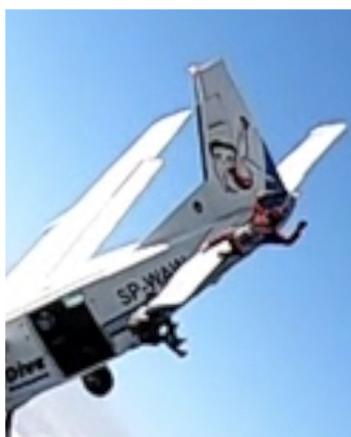
Rysunek 5. Moment kolizji skoczków z usterzeniem poziomym samolotu Cessna C-208B Caravan. (Źródło: AW)

Energia kolizji i konfiguracja kontaktu kończyn dolnych obydwu skoczków z usterzeniem poziomym sprzyjała uniknięciu obrażeń ciała. Grupa 14 skoczków wylądowała na lądowisku bez następstw. Pilot i pozostali na pokładzie skoczek nie odnieśli obrażeń ciała a po lądowaniu opuścili samolot o własnych siłach.

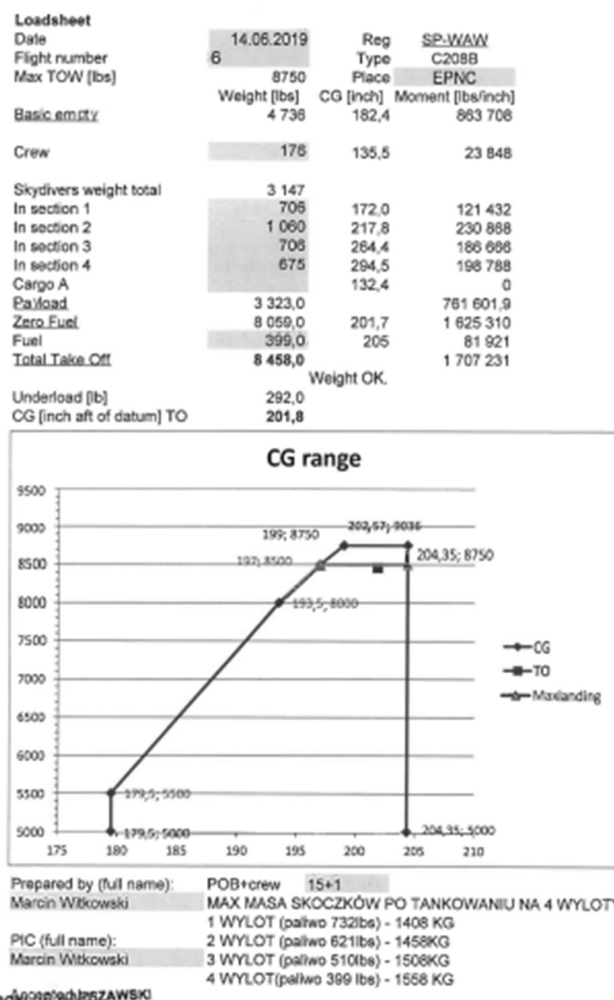
Przed każdym wylotem sporządzano arkusz załadowania, w których masa i środek ciężkości samolotu mieściły się w granicach wskazanych w IUWL, tj. poniżej dopuszczalnej wartości dla tylnego położenia wynoszącego 204,35 cali. W szóstym wylocie dla formacji 15 skoczków środek ciężkości było w tylnym położeniu a wartość wynosiła 201,8 cali.

Rysunek 7. Raport ważenia samolotu Cessna C-208B Caravan wykonany dla szóstego wylotu ze skoczkami formacji VFS. (Źródło AW)

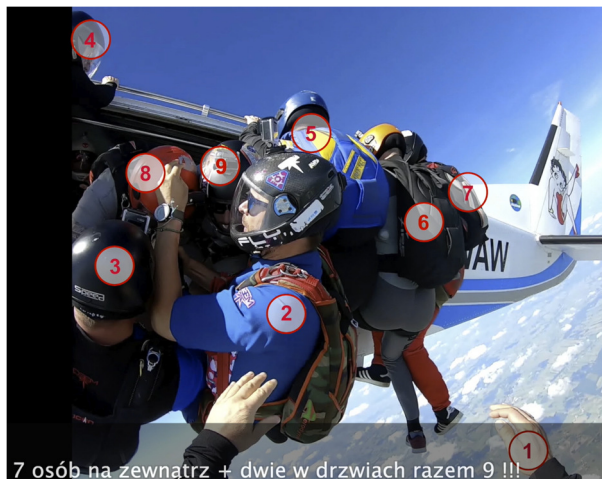
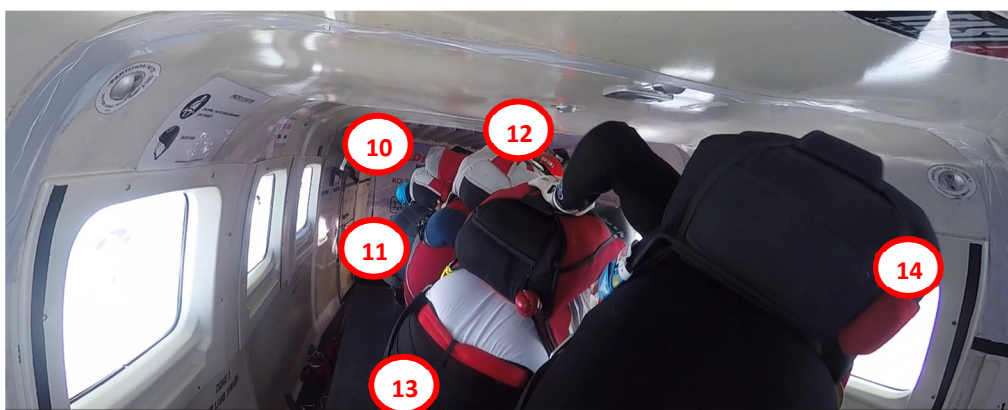
7 osób na zewnątrz + dwie w drzwiach razem 9 !!!

Rysunek 9. Rzeczywiste rozmieszczenie skoczków bezpośrednio przed i w trakcie zdarzenia. Zdjęcie górne - w sekcji czwartej, na zewnątrz samolotu przebywało 9 skoczków a skoczkowie nr 10 i 11 w drzwiach samolotu.

Zdjęcie dolne - w sekcji trzeciej przebywało 2 skoczków, w sekcji drugiej i pierwszej po jednym skoczkowi. Piętnasty skoczek, rejestrujący materiał video, pozostał na pokładzie samolotu do lądowania na lądowisku EPNC. (Źródło: AW – zdjęcie górne, PKBWL – zdjęcie dolne).

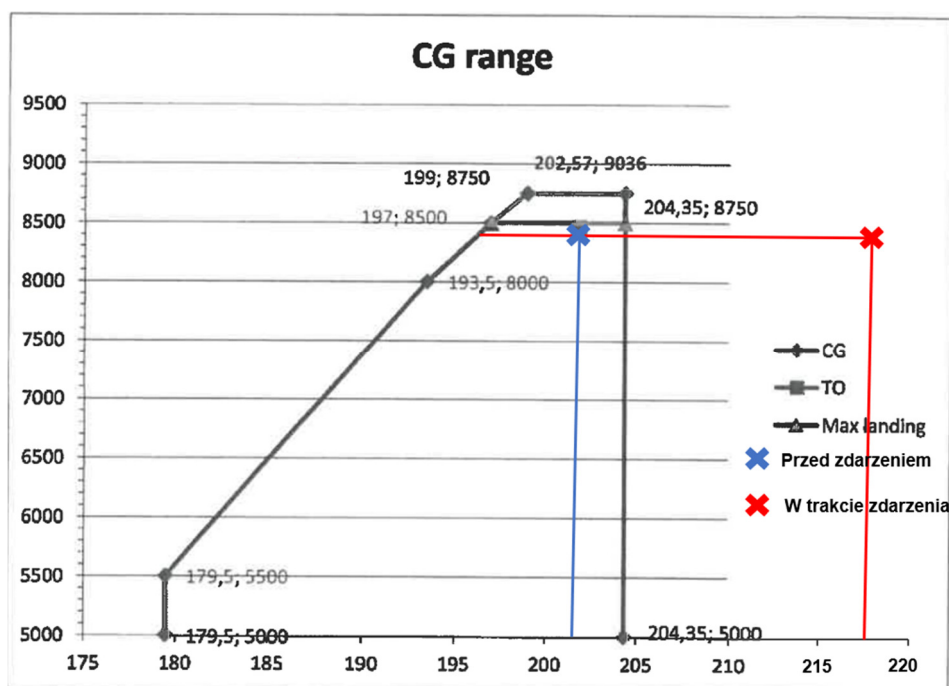
Rysunek 10. Obwiednia dopuszczalnych mas i położenia środka ciężkości

Natomiast w *chwili zdarzenia* położenie środka ciężkości osiągnęło wartość 217.8 cali i było poza tylnym zakresem dopuszczalnym wynoszącym 204.35 cali. Tylny wyważenie wywołało spadek stateczności podłużnej samolotu i doprowadziło do utraty kontroli w locie.

Wyniki obliczeń naniesiono na obwiednię dopuszczalnych mas i położenia środka ciężkości,
