RAPORT KOŃCOWY

POWAŻNY INCYDENT

ZDARZENIE NR – 2303/19

STATEK POWIETRZNY – Szybowiec SZD-51-1 Junior, SP-3303

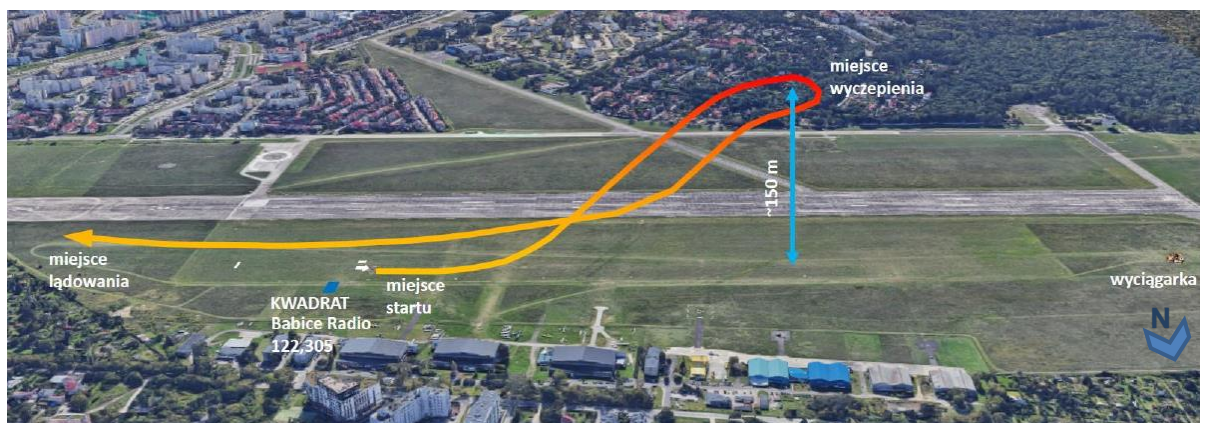
Uczeń-pilot zajął miejsce w kabinie i o godzinie 16:20, po sprawdzeniu łączności radiowej, wystartował za wyciągarką szybowcową (rys. 1). Początkowe fazy startu przebiegały prawidłowo. Szybowiec wznosił się pod kątem około 45° względem ziemi, wskazanie prędkościomierza w kabinie wynosiło około 120 km/h. W trakcie stromego wznoszenia instruktor zauważył znoszenie szybowca z wiatrem. Poleciał uczniowi-pilotowi zastosować poprawkę na boczny wiatr, nadając drogą radiową: „Junior, prawa lotka”, na co uczeń-pilot nie zareagował. W odstępie kilku sekund, w chwili gdy szybowiec znajdował się na wysokości około 150 m, instruktor zaobserwował gwałtowną zmianę toru lotu szybowca. Uczeń-pilot przeszedł ze wznoszenia do lotu poziomego, wychylając drążek sterowy „od siebie”. W tym czasie trwał ciąg. Operator wyciągarki zaobserwował, że tor lotu szybowca jest wypłaszczony i zdjął obroty bębna, jak do wyczepienia. Nastąpiło wypełnienie się spadochroniku liny wyciągarkowej, który otworzył się z prawej strony szybowca w niewielkiej odległości od kabiny. Szybowiec wyprzedził spadochronik i zahaczył prawym skrzydłem o linę wyciągarkową. Jednocześnie uczeń-pilot zaobserwował malejącą prędkość szybowca i tendencję do zakręcania w prawo. Po wykonaniu obrotu o około 160° wokół osi pionowej szybowiec wytracił prędkość, co z ziemi zaobserwowane było jako „zawiśnięcie” szybowca. Uczeń-pilot próbował wyczepić linę, co również zostało przekazane przez instruktora drogą radiową wraz z poleceniem: „oddaj drążek!” (rys. 2). Po chwili wyczepiona lina oddzieliła się od szybowca.

Rys. 1. Przybliżony przebieg lotu – widok poglądowy [źródło: użytkownik]

Niewprowadzenie przez ucznia-pilota poprawki na boczny wiatr skutkowało znoszeniem szybowca w prawo względem osi pasa, w której znajdowała się wyciągarka (por. rys. 1 i 2). Start z silnym wiatrem w warunkach szkolnych powinien być wykonywany przy składowej bocznej nie przekraczającej 5 m/s. Przyjmując w dniu zdarzenia kierunek meteorologiczny wiatru 350°, wiatr skierowany był pod kątem 70° do pasa 28. Ponieważ średnia prędkość wiatru wynosiła 7 m/s, składowa boczna była równa 6,57 m/s i przekraczała zalecaną wartość. Biorąc pod uwagę oświadczenia, w których rzeczywisty wiatr w dniu zdarzenia określony był na około 45° do osi pasa, dla średniej prędkości wiatru składowa boczna osiągała maksymalną dopuszczalną wartość.

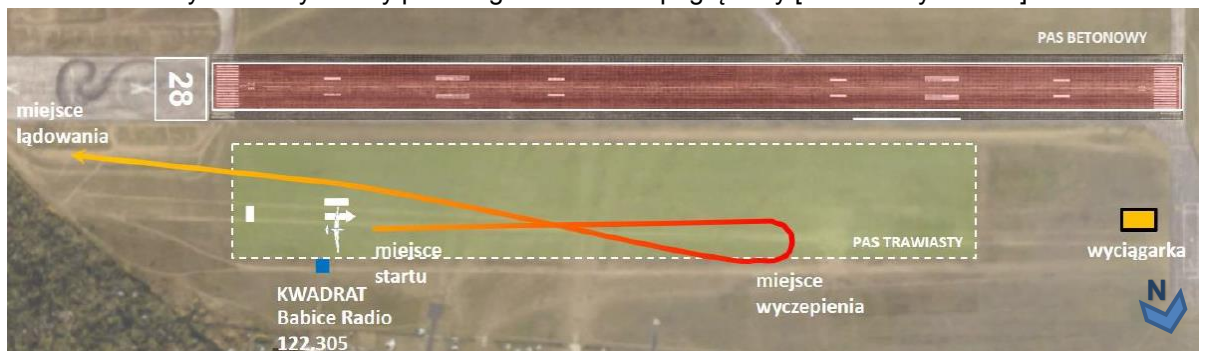
Rys. 2. Przybliżony przebieg lotu – widok z góry [źródło: użytkownik]

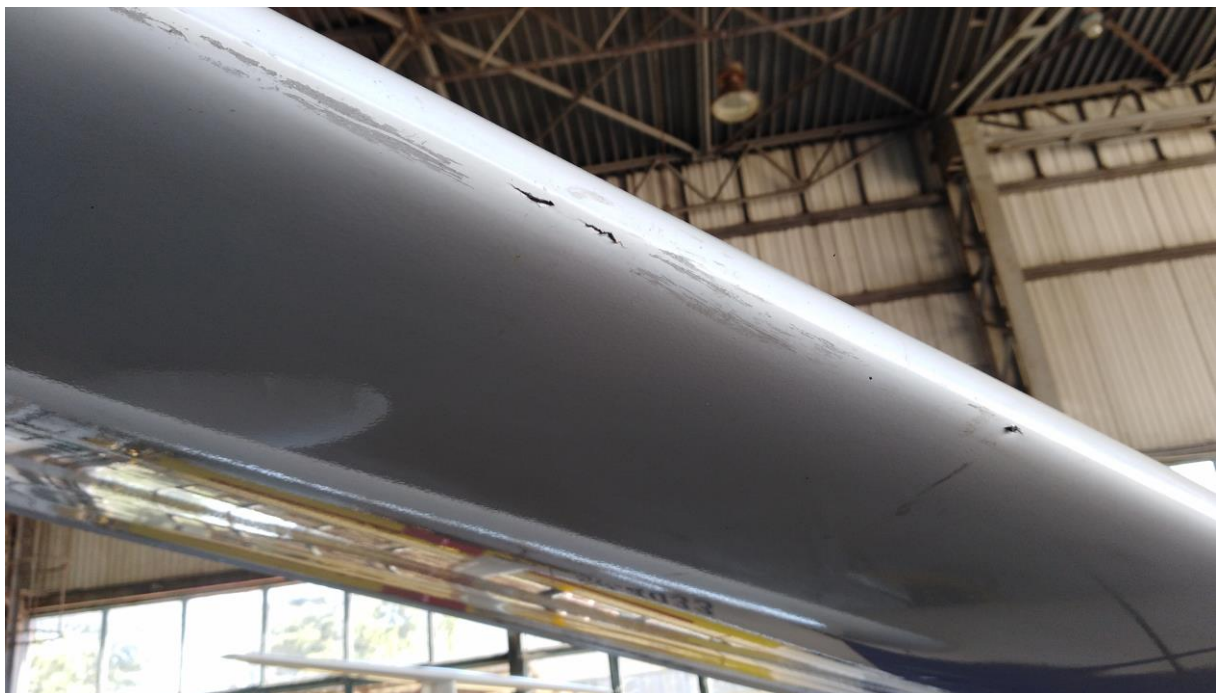
W trakcie kontaktu prawego skrzydła z liną wyciągarkową uległo ono uszkodzeniu: wyłamana osłona lotki, zarysowania na dolnej i górnej powierzchni, wgniecenia i zarysowania na krawędzi natarcia (rys. 3).

Rys. 3. Uszkodzona krawędź natarcia skrzydła prawego [źródło: PKBWL]

- 9) Czasza spadochroniku liny wyciągarkowej napełniła się, a fragment liny zahaczył o prawe skrzydło szybowca powodując jego wyhamowanie i obrót wokół osi pionowej. Utrata prędkości nie doprowadziła do przeciągnięcia szybowca.

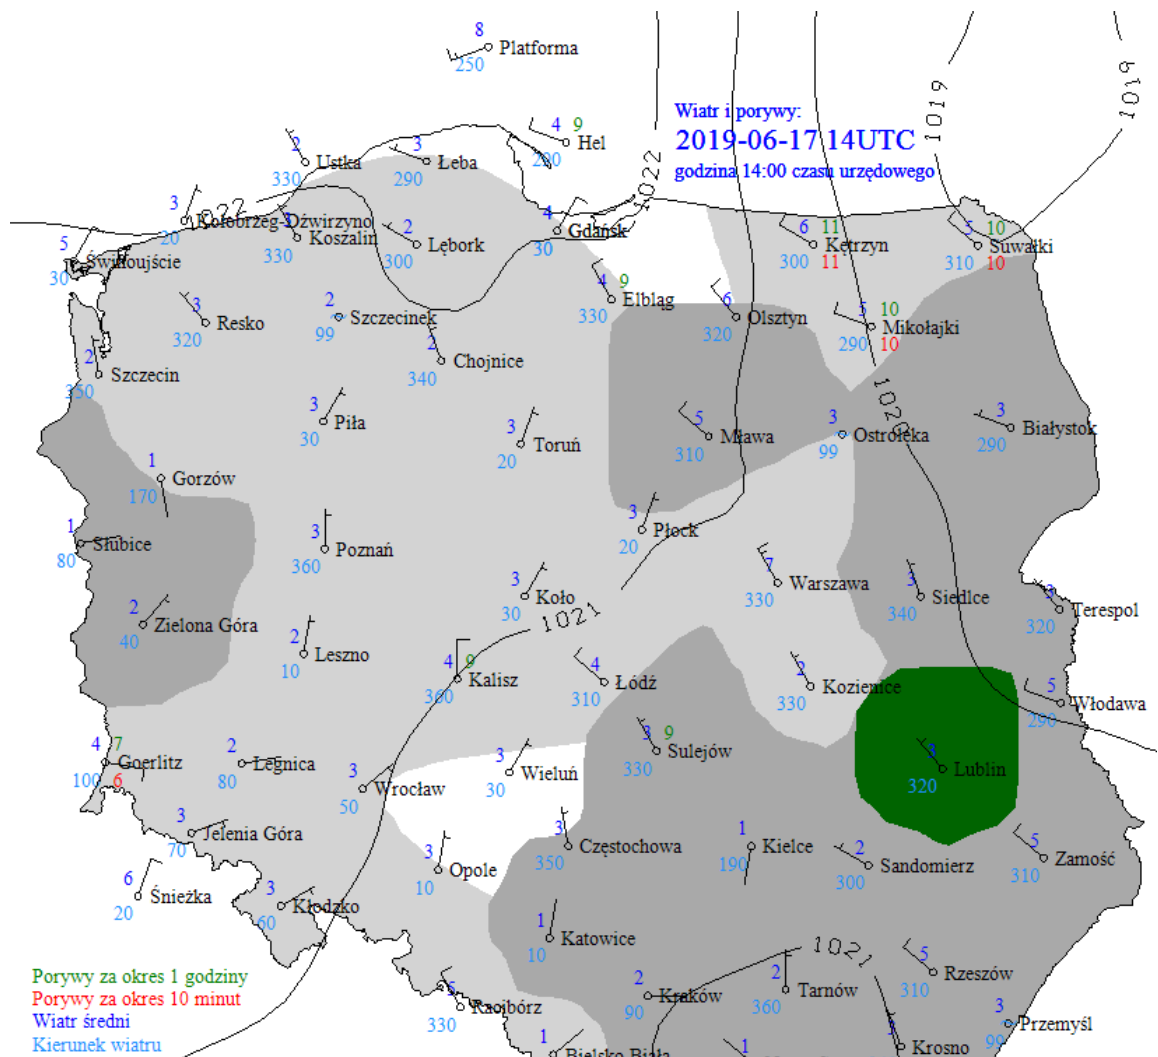
Lot odbywał się w warunkach VMC, przy oświetleniu dziennym. Potencjał turbulencyjny dla lekkich statków powietrznych na wysokości poniżej 3 km słaby do umiarkowanego. Podstawy chmur Cumulus o pokryciu nieba 3-4/8 na wysokości 3500-4000 ft. Wiatr z kierunku 350° osiągał prędkość do 8 m/s, wiatr średni – 7 m/s (rys. 4).

Rys. 4. Mapa wiatrów i porywów [źródło: IMGW-PIB]
