RAPORT KOŃCOWY

ZDARZENIE NR 2333/19

STATEK POWIETRZNY – Samolot Cessna 182T (SP-THI)

DATA I MIEJSCE ZDARZENIA 22 czerwca 2019 r., Gdańsk

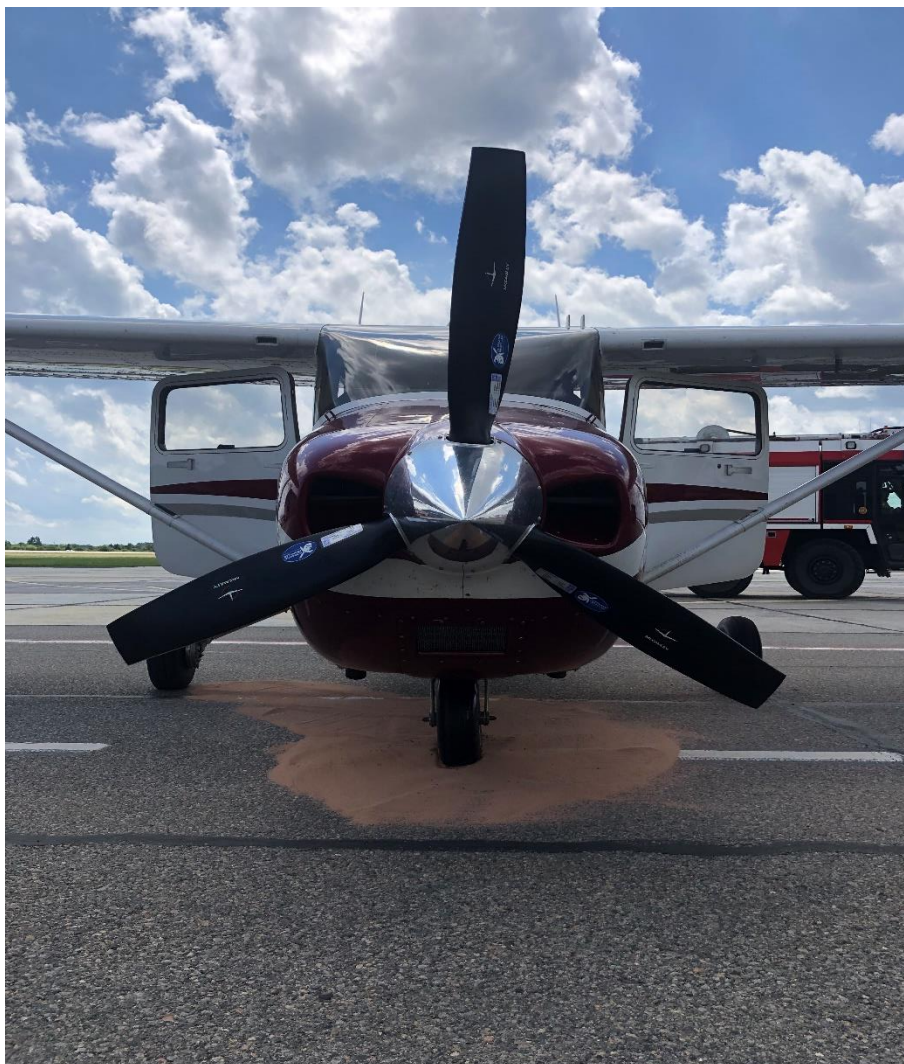
Rys. 1. Widok samolotu po wypadku (źródło: użytkownik).

Zła ocena wysokości podczas lądowania i niewłaściwe poprawianie błędów przy lądowaniu.
