RAPORT KOŃCOWY

Wypadek 2771/19

ZDARZENIE NR – 2771/19

STATEK POWIETRZNY – Szybowiec SZD-30 Pirat

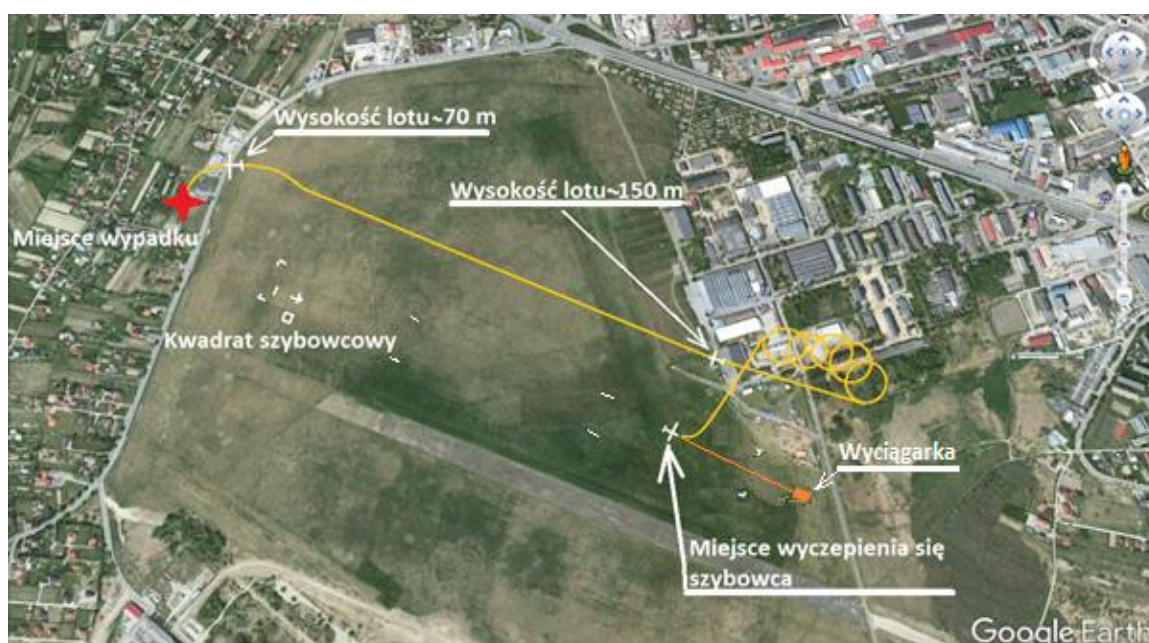
że pojawiły się warunki odpowiednie do wykonywania lotów termicznych (podstawa chmur na wysokości 1300 m, a noszenia termiczne 2÷4 m/s). Po lądowaniu instruktor wykonał przegląd przedlotowy szybowca SZD-30 Pirat oraz sprawdził łączność radiową. Po zajęciu miejsca w kabinie przez ucznia-pilota (zwanego dalej uczniem) instruktor skontrolował go przed lotem i o godzinie 15:38 uczeń wystartował do swojego pierwszego lotu w tym dniu w ramach zad. V ćwic. 1 (nauka lotów termicznych). Po wyczepieniu na wysokości około 350 m (wysokości podane w raporcie są AGL) uczeń skierował szybowiec nad budynek portu lotniczego Krosno i tam rozpoczął krążenie próbując nabrać wysokości (rys. 2). Instruktor obserwując lot stwierdził, że uczeń nawiązał kontakt z termiką. Jednak w trakcie krążenia szybowiec zaczął tracić wysokość. Kiedy szybowiec znalazł się na wysokości około 200 m instruktor stwierdził, że szybowiec jest zbyt nisko i wydał drogą radiową polecenie, aby uczeń skierował szybowiec w stronę lotniska. Uczeń nie potwierdził odbioru korespondencji i nadal krążył. Po kolejnym dwukrotnym powtórzeniu polecenia uczeń skierował szybowiec w kierunku pozycji z wiatrem lewego dwuzakrętowego kręgu nadlotniskowego. Uczeń chciał wykonać lądowanie z zakrętu o 180°. Przelatując nad hangarami szybowiec znajdował się na wysokości około 150 m i leciał opadając – 1,5 m/s. Na trawersie znaków uczeń nieznacznie odchylił kierunek lotu szybowca w prawo i po chwili zaczął wykonywać zakręt w lewo (prędkość 85 km/h, wysokość 50÷70 m), aby wyjść na prostą do lądowania. Początkowo zakręt był wykonywany w obrębie lotniska z niewielkim przechyleniem. W trakcie zakrętu przechylenie szybowca zwiększało się. Kiedy wynosiło około 45°, a szybowiec znajdował się nad zabudowaniami po zachodniej stronie lotniska, zaczął wykonywać ześlizg na skrzydło jednocześnie pochylając dziób w stronę ziemi. W konsekwencji lewe skrzydło zahaczyło o słup linii energetycznej, a następnie o wierzchołek drzewa (łamiąc górną część słupa i wierzchołek drzewa – rys. 3). Ponieważ lewe skrzydło zostało praktycznie zahamowane szybowiec poruszając się po łuku uderzył w ziemię.

Rys. 2. Szkic lotu [źródło: instruktor]

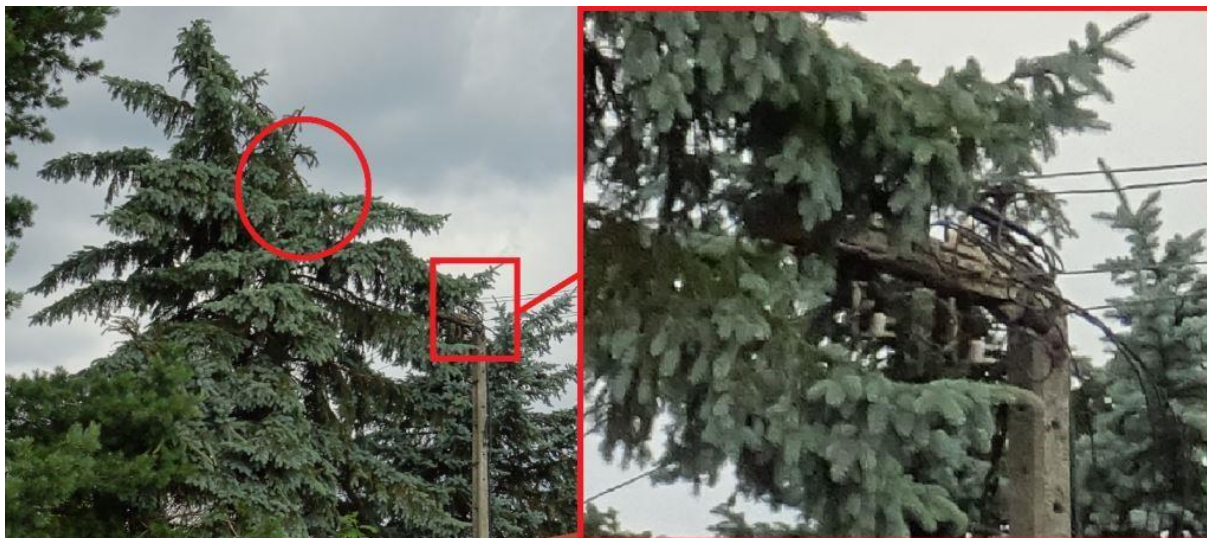
Rys. 3. Na zdjęciu pokazano wierzchołek słupa i drzewa, o które zahaczyło lewe skrzydło szybowca [źródło: PKBWL]

w konsekwencji lewe skrzydło zahaczyło o słup, a następnie o drzewo i szybowiec zderzył się z ziemią.

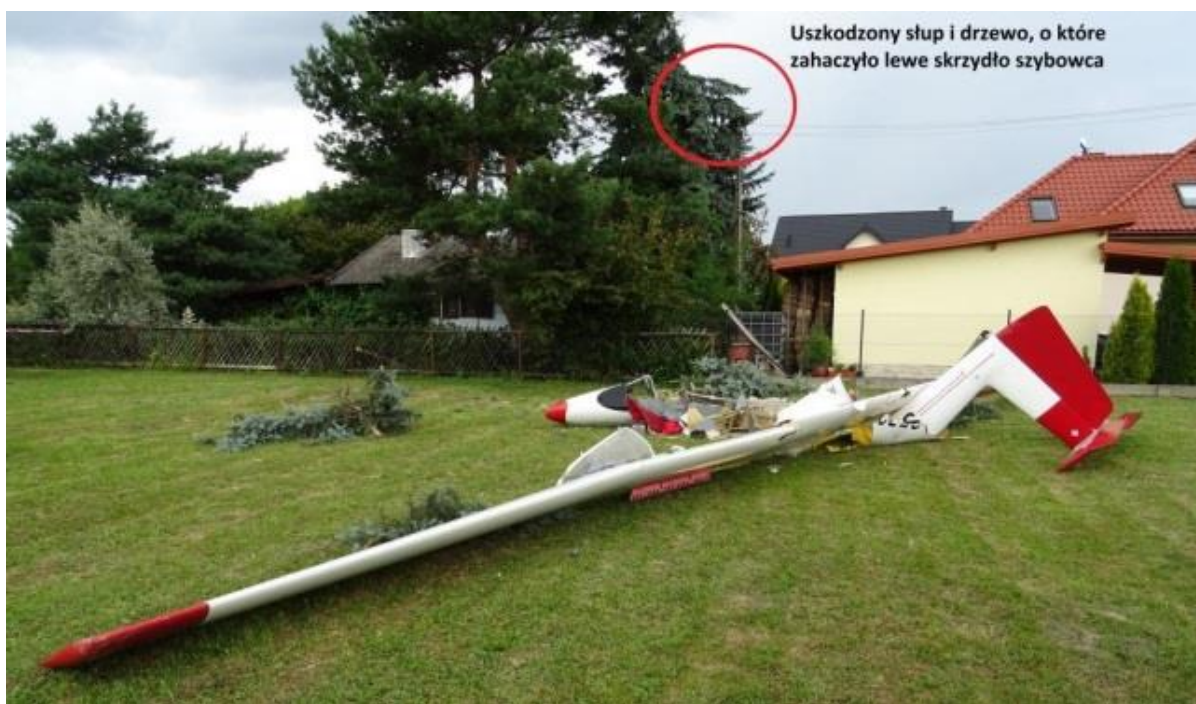
W wyniku zderzenia z ziemią szybowiec uległ całkowitemu zniszczeniu (rys. 4).

Rys. 4. Na zdjęciu pokazano szybowiec po wypadku. Widoczny złamany wierzchołek słupa i drzewa [źródło: PKBWL]

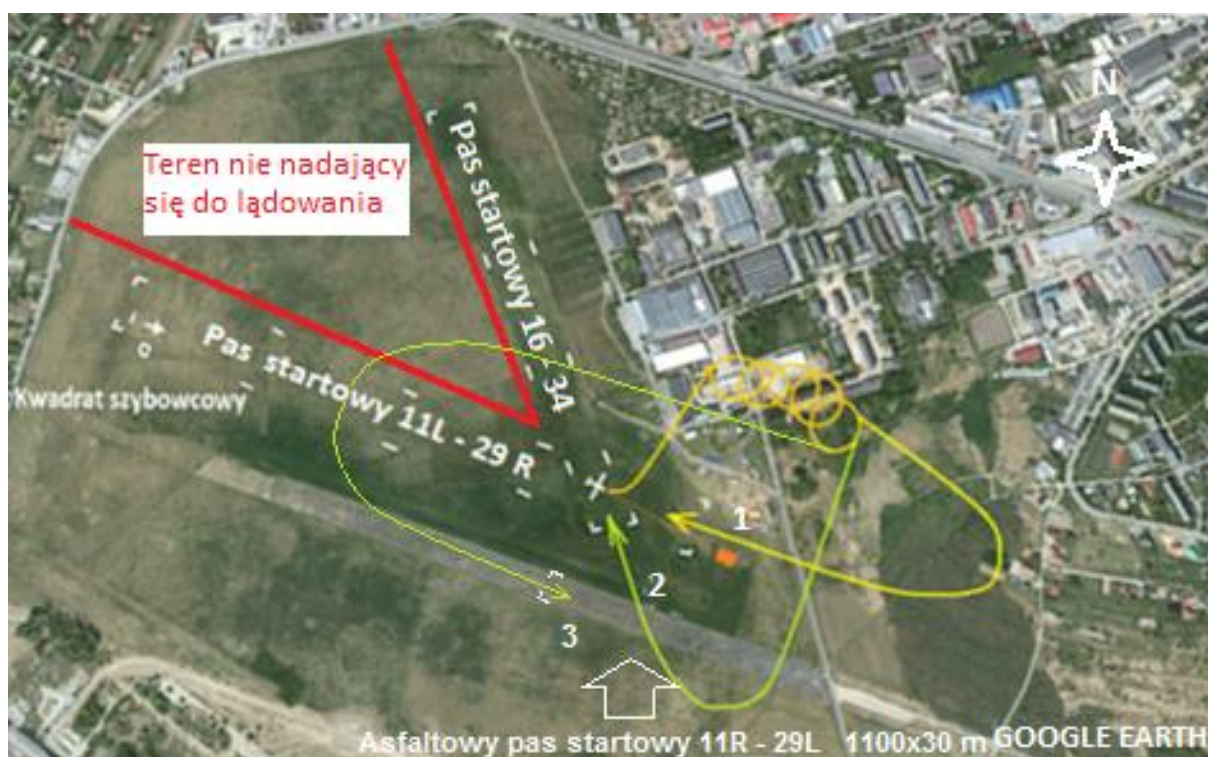
wysokość daje większy margines bezpieczeństwa w sytuacji niebezpiecznej i pozwala spokojnie zaplanować lądowanie. W analizowanym wypadku uczeń do wysokości 200 m próbował odnaleźć i wycentrować komin termiczny, w którym krążył po wyczepieniu. W takiej sytuacji instruktor, który nadzorował lot i widział, że uczeń zaczyna krążyć na zbyt małej wysokości powinien drogą radiową wydać mu polecenie, aby wszedł w krąg i lądował. W chwili, kiedy stwierdził, że szybowiec ma zbyt małą wysokość, aby wykonać krąg nadlotniskowy powinien nakazać uczniowi wykonanie lądowania z wiatrem na jednym z dwóch dostępnych trawiastych pasów startowych (rys. 5 – 1,2). Zdaniem Komisji uczeń mógł również wykonać bezpieczne lądowanie na asfaltowym pasie startowym (rys. 5 – 3).

Rys. 5. Na ilustracji zaznaczono pasy startowe, na których mógł lądować uczeń i sposób wykonania manewru do lądowania [źródło: PKBWL]

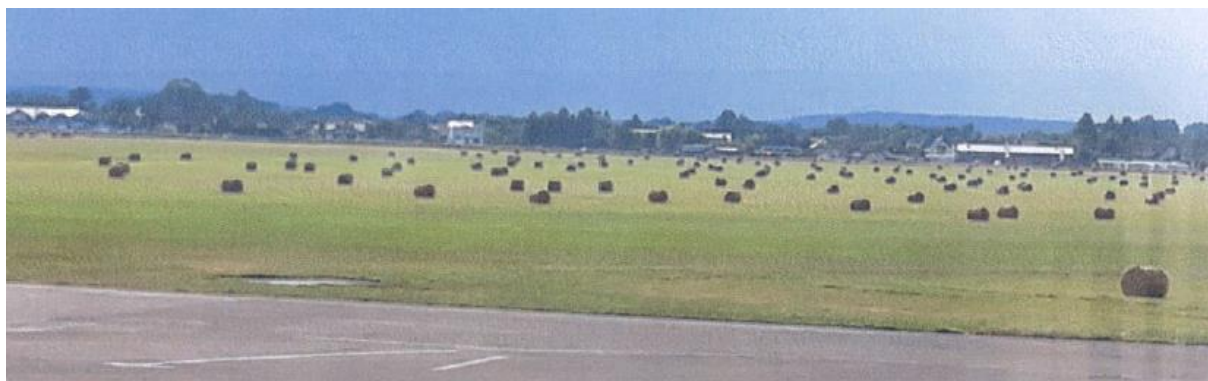
Pozostała trawiasta część lotniska nie nadawała się do lądowania, ze względu na zalegające na niej bele skoszonego siana (rys. 6).

Rys. 6. Widok na lotnisko w dniu 19.07.2019 r. Widoczne bele siana zalegające na lotnisku od dnia 08.07.2019 r. [źródło: Aeroklub Podkarpacki]
