# ОКОНЧАТЕЛЕН ДОКЛАД

разследване на авиационно произшествие със самолет PZL M18 “DROMADER”, регистрационни знаци LZ-8008, експлоатиран от авиационен оператор „ТРАКИЯ ЕР” ООД, реализирано на 20.07.2019 г. на временна несертифицирана летателна площадка край село Коларово, община Раднево, област Стара Загора.

2020 г.

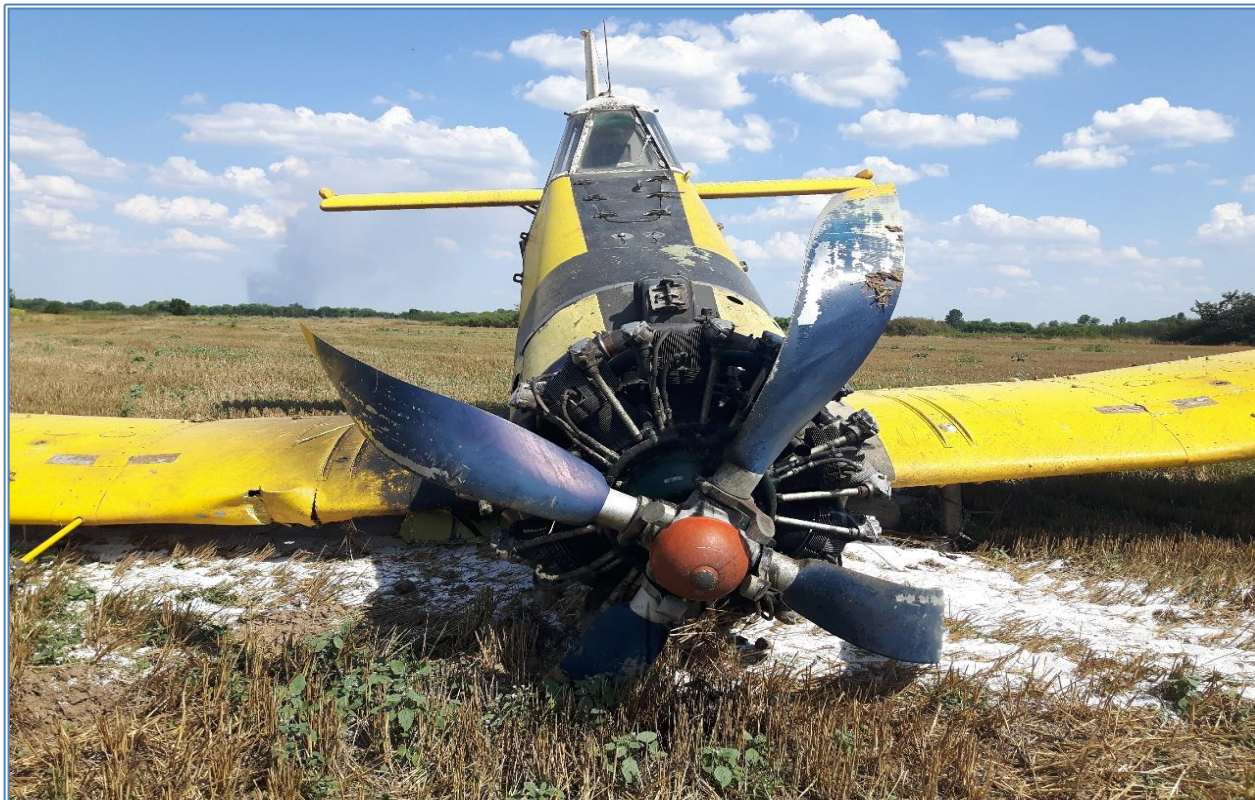
Фиг.5.

- Изкъртена лява пилотска врата от кабината на самолета, фиг.7 и фиг.8 от Приложение 1.
- Трите лопати на витлото на самолета симетрично са огънати на 35см от главината, фиг. 5 от Приложение1.

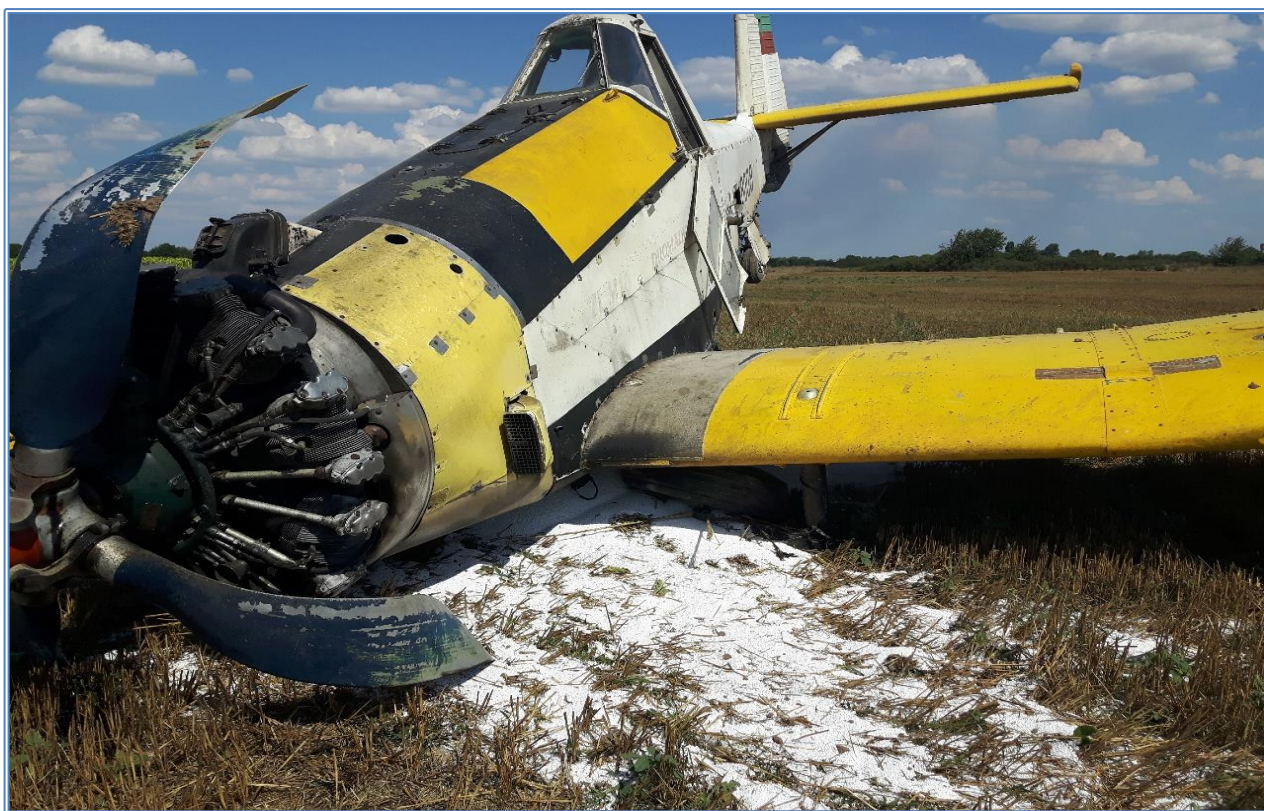
Фиг. 6.

- Откъснат кожух на масленият радиатор на самолета, фиг. 6.от Приложение1.
- Деформации по долната част на системата за торене.
- Деформирана изходната тръба на суфлера от казана за торене.

- Деформирана вътрешната задкрилка на лявото полукрило.
- Изкъртена лява основна стойка на колесника, фиг. 6 от Приложение1.

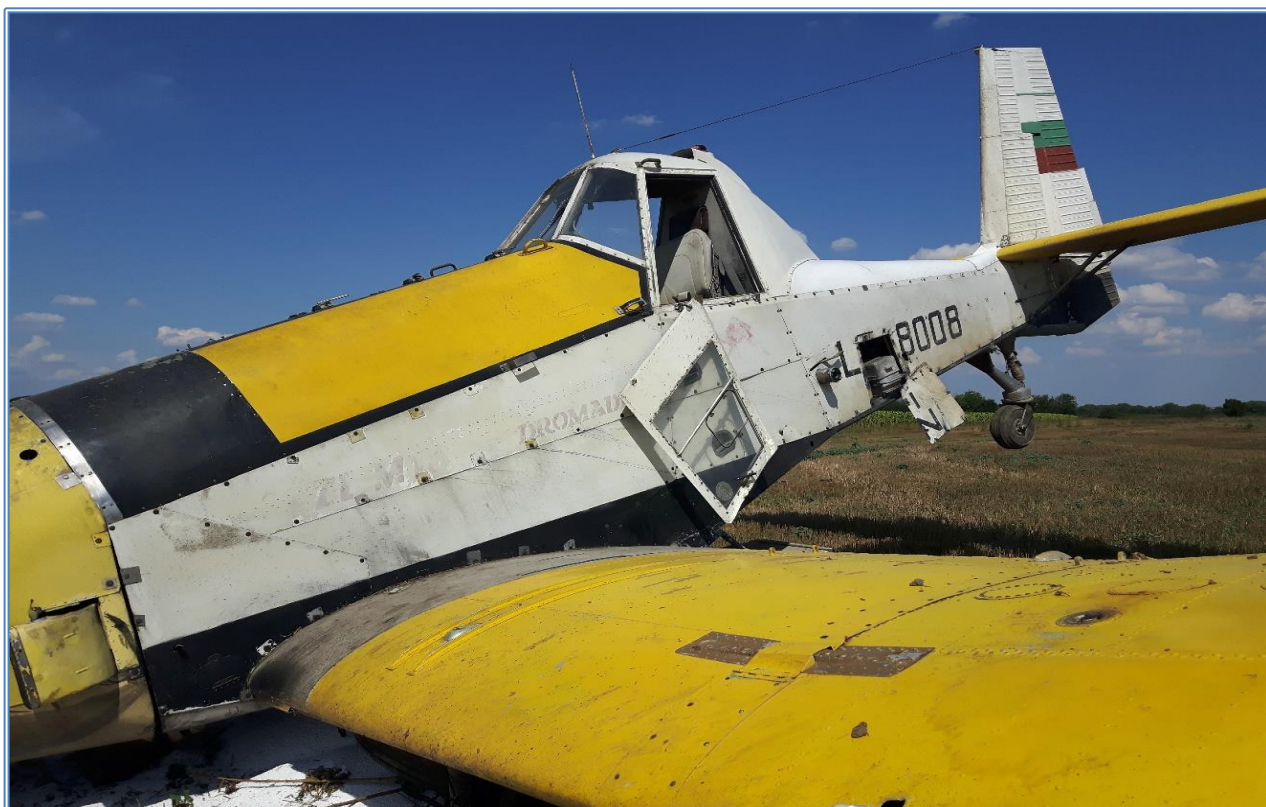
Фиг. 7.

По данни от пилота по време на засилването непосредствено преди ударите със стълбовете от периметровата ограда, се е откачила лявата пилотска врата (виж фиг.7 и фиг.8 от Приложение1). Тя го удря в областта на лявото ухо. Този удар довежда до моментално отклонение на вниманието му, вероятно довело до изменение на посоката на движение и с малкото разстояние до оградата са довели до минимизиране на времето за реагиране до стойности не позволяващи ответна реакция.

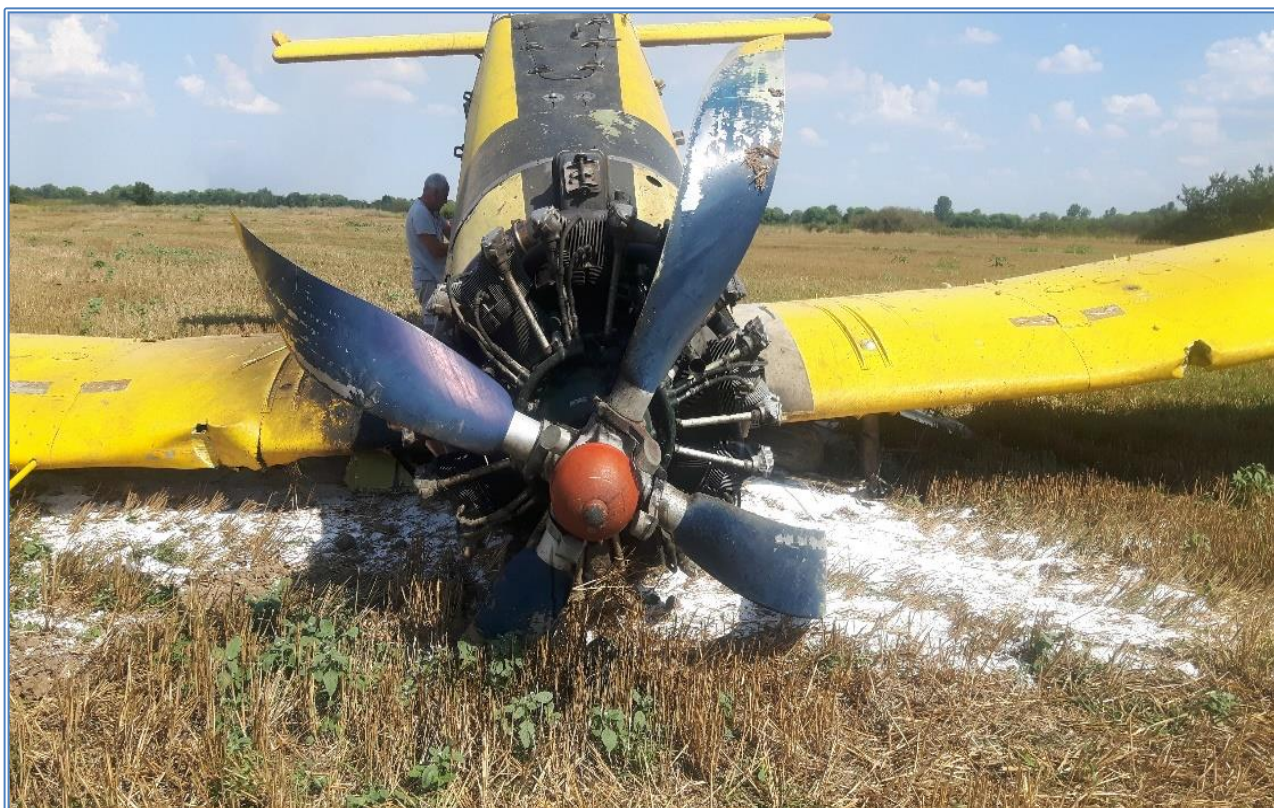
Фиг. 9.

- Подбитости по атакуващият ръб на дясното полукрило, фиг.9 от Приложение 1.
- Повредени дясна и лява основни стойки на колесника.
- Разрушен фар и лампа от АНО на дясното полукрило, фиг. 9.

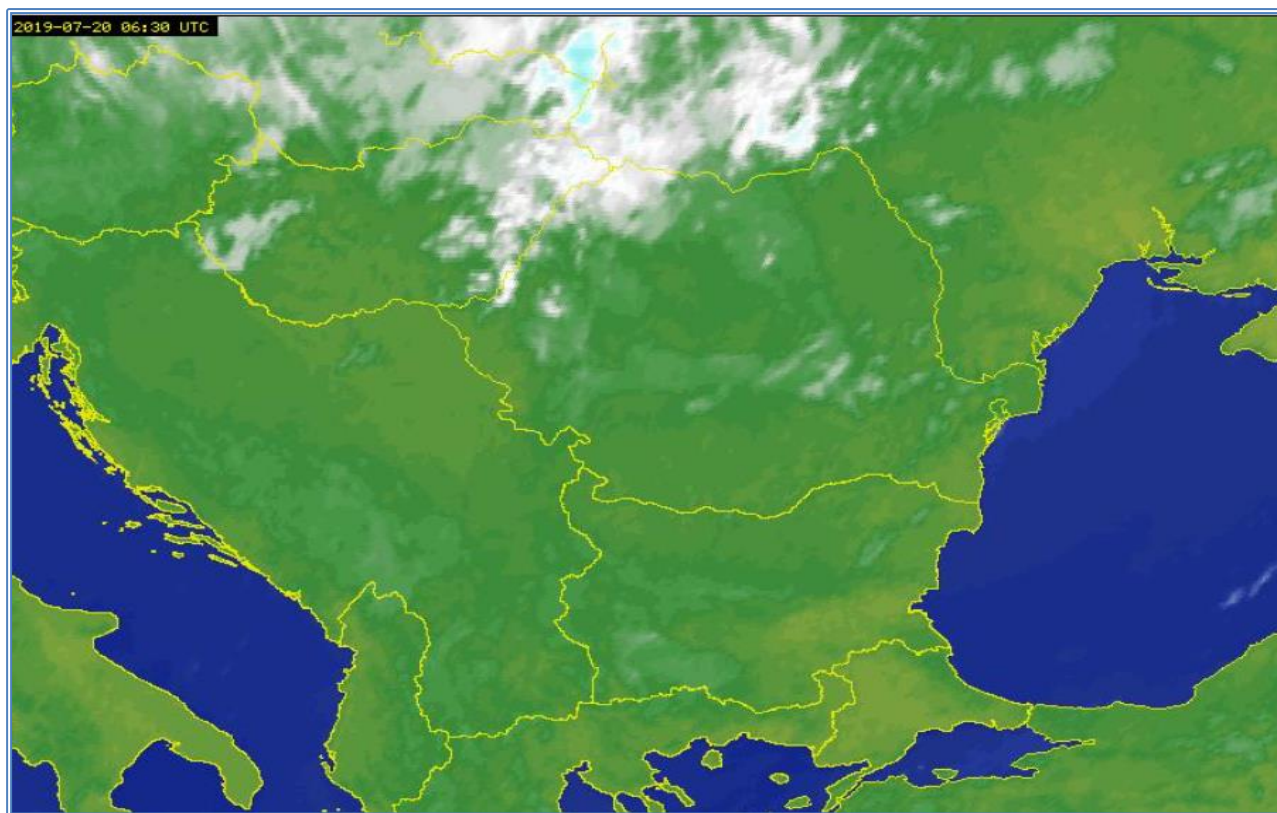
Фиг. 18.

За района на село Коларово, в 06:30 UTC не е имало облачност и опасни явления. Не се очаквало развитие на купеста облачност и опасни явления. Данните от синоптичните станции които са в района показват слаб приземен вятър със скорост 0 - 2 m/s. В близост се намира синоптична станция – Стара Загора ( N 42°23'; E 25° 39' ), данните от които са в 06 UTC: вятър – 0 m/s (тихо). (фиг. 18).
