RAPORT KOŃCOWY

ZDARZENIE NR – 3071/19

STATEK POWIETRZNY – Szybowiec, SZD-50-3 Puchacz, SP-3352

DATA I MIEJSCE ZDARZENIA – 23 lipca 2019 r., EPPT

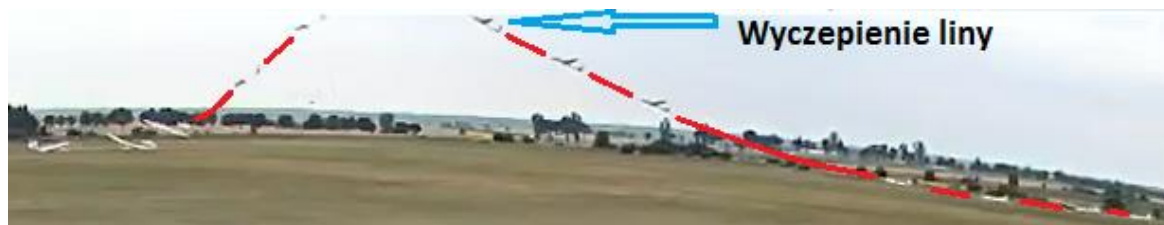
Z opinii świadków zdarzenia oraz z analizy zapisu kamery monitoringu wynika, że załoga po przerywanym ciągu nie od razu zabezpieczyła prędkość lotu. Szybowiec nadal wznosił się z niewyczepioną liną holowniczą. Dopiero po chwili lina została wyczepiona, a szybowiec powoli zaczął przechodzić do stromego

Rys. 1. Start szybowca SZD-50-1 Puchacz – faza przerwanego ciągu [źródło: użytkownik]

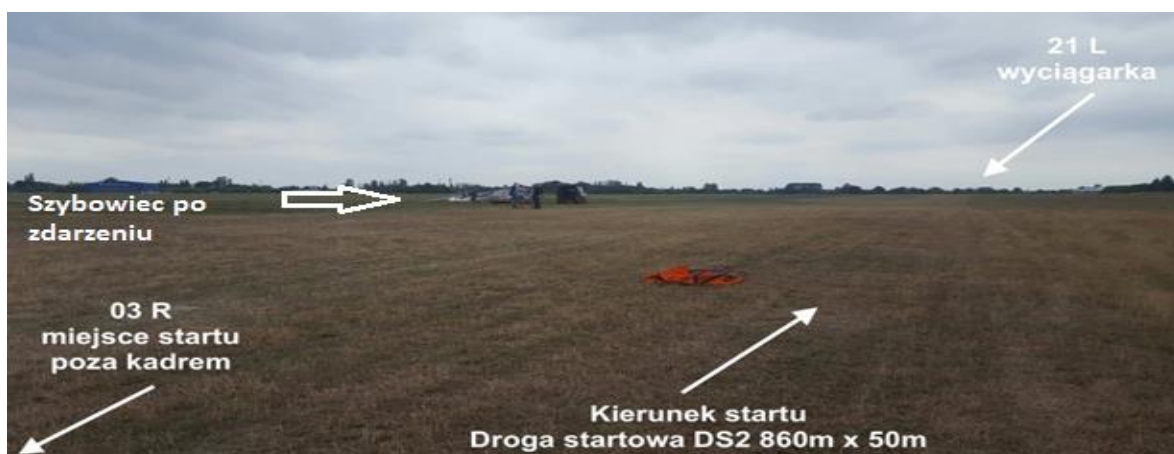
lotu szybowego. Tuż nad ziemią szybowiec przeszedł do pozycji horyzontalnej i rozpoczął autorotację w lewo, uderzył lewym skrzydłem, a następnie przednim kołem i podwoziem głównym o płytę lotniska. Szybowiec po przyziemieniu w trakcie obrotu w lewo (cyrkiel) przemieścił się w stronę asfaltowego pasa startowego i zatrzymał się na kierunku około 130° w lewo do kierunku startu (rys.1, 2 i 3).

Rys. 2. Widok miejsca zdarzenia na kierunku startu, widoczny spadochronik wyczepionej linii [źródło: użytkownik]

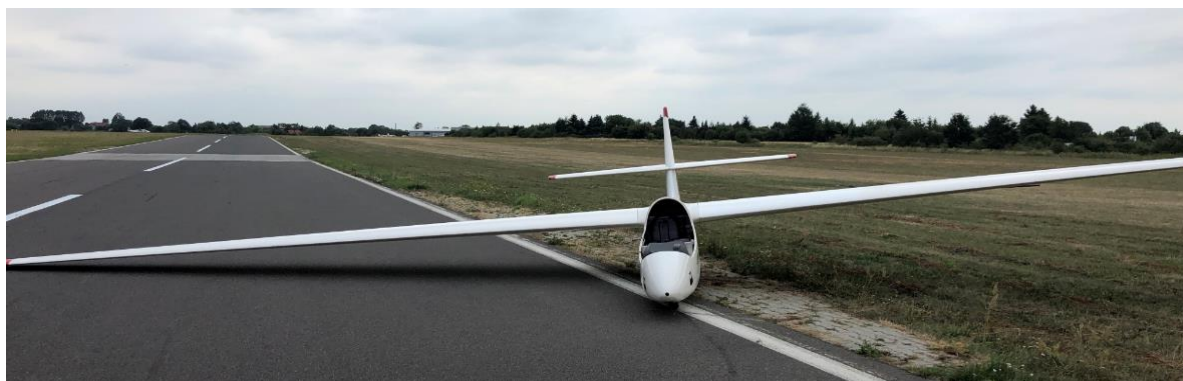
Rys. 3. Zdjęcie szybowca po zdarzeniu [źródło: użytkownik]

Na skutek zderzenia szybowiec został znacznie uszkodzony.

Spóźniona reakcja instruktora-pilota na utratę ciągu wyciągarki.

- 1) Przeprowadzić pełne omówienie zdarzenia z uczestnikami lotów na odprawie przedlotowej, z kadrą instruktorską oraz mechanikami wyciągarkowymi.
- 2) Podczas lotów za wyciągarką mechanik wyciągarkowy zobowiązany jest do używania słuchawek oraz w razie jakichkolwiek wątpliwości zobowiązany jest nie przerywać ciągu.
- 3) Planowany trening sytuacji awaryjnych ma być dokładnie omówiony między instruktorem, a mechanikiem wyciągarkowym i nie pozostawiać wątpliwości co do zrozumienia wykonywanego zadania i ćwiczenia w danym locie.
- 4) Inicjowanie symulowanej sytuacji awaryjnej ma odbywać się na wyraźną komendę radiową instruktora wykonującego lot w sposób następujący: „wyciągarka przerwij ciąg, przerwij ciąg”.
- 5) Zabrania się używania metody wielokrotnego wciśnięcia przycisku nadawania celem zainicjowania symulacji sytuacji awaryjnej.
