# RAPORT KOŃCOWY

ZDARZENIE NR 2019/3243

STATEK POWIETRZNY: - Cessna 182P, znaki rej. G-EEZS,

DATA I MIEJSCE ZDARZENIA - 5 sierpnia 2019 r. Lotnisko Bagicz (EPKG)

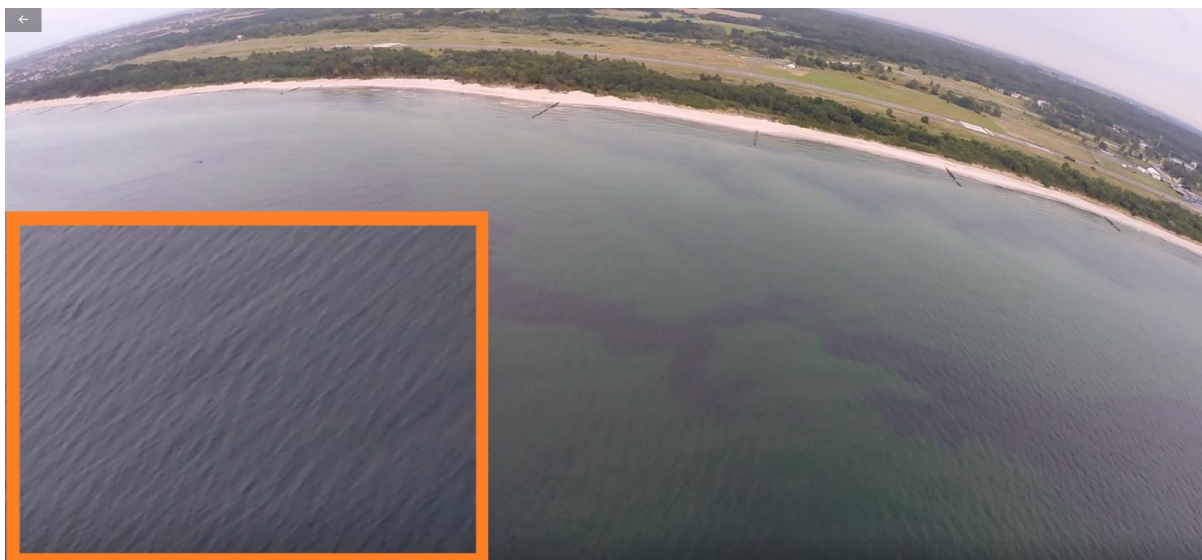
Rys. 3. Kierunek wiatru nad wodą [źródło: kamer skoczka nr 2]

Świadczenie oświadczyli, że w chwili startu samolotu ze skoczkami do 14 wylotu na ziemi było praktycznie bezwietrznie. Prognoza pogody GAMET (z godzin 16:00 – 22:00), prognoza dla lotnictwa General Aviation) w przedziale wysokości 3000 m – 1000 m przewidywała wiatr wiejący z prędkością 7,5 m/s – 5 m/s z kierunku 280° – 270°. Przy ziemi (300 m – 0 m) prognoza przewidywała wiatr zmienny wiejący z prędkością 2,5 m/s. Na podstawie analizy filmów zarejestrowanych przez skoczków można określić, że w chwili, kiedy znajdowali się oni na małej wysokości nad wodą wiatr wiał z małą prędkością z kierunku około 70° (rys. 3). Na filmach widać, jak skoczkowie mając czasie spadochronów ustawione prostopadle do brzegu znoszeni są przez wiatr w prawo (w kierunku zachodnim).

Gdyby pilot planował miejsce zrzutu opierając się na prognozie pogody GAMET, to powinien wykonać zrzut skoczków pod wiatr na kierunku zachodnim (wzdłuż brzegu).

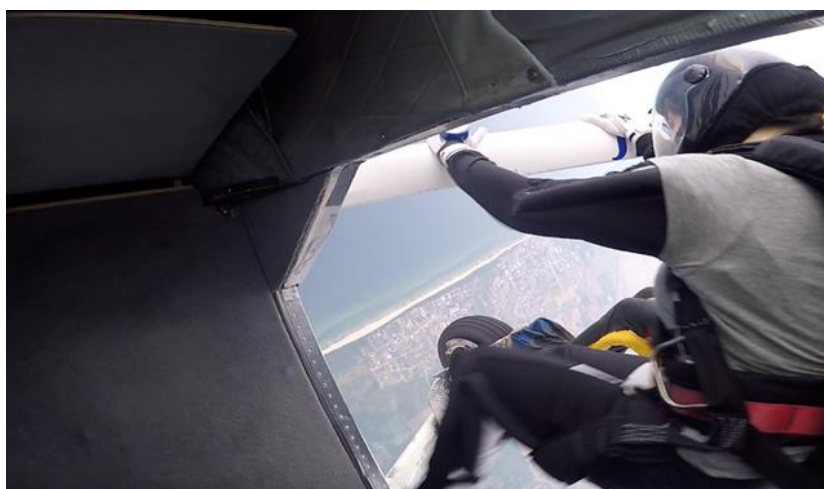
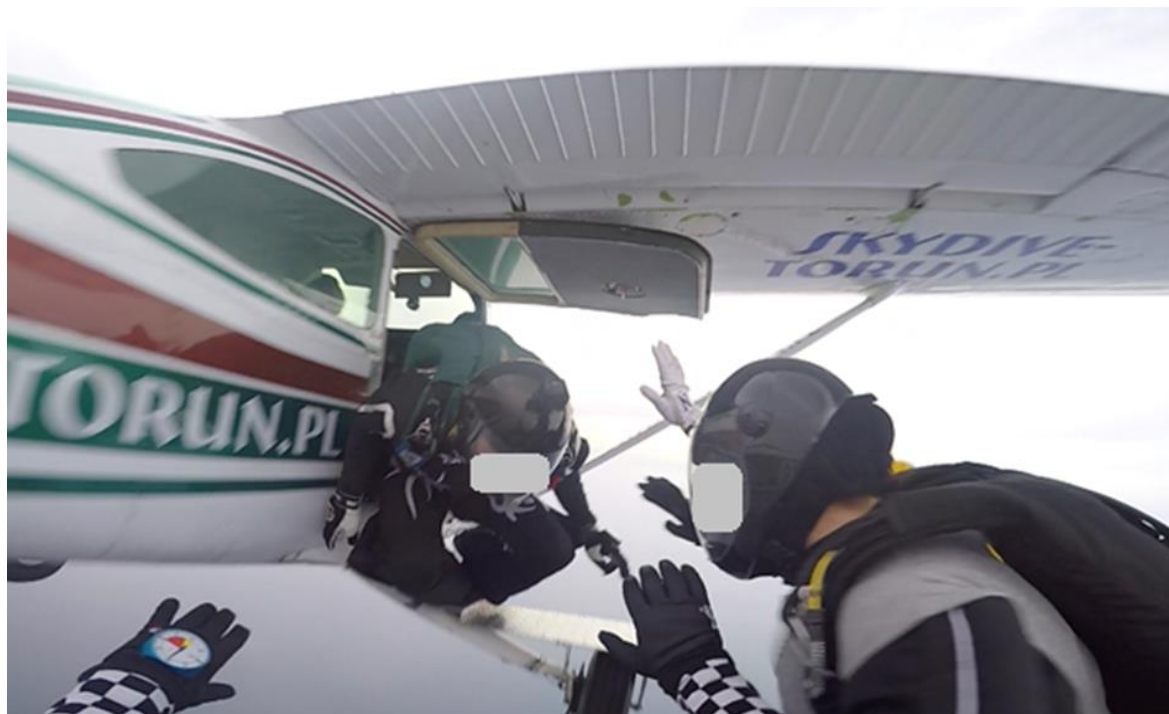
Rys. 5. Oddzielenie się skoczków od samolotu [źródło: kamera skoczka nr 4]

Na wysokości 3000 m, tuż przed linią brzegową na sygnał pilota skoczek 2 próbowała otworzyć drzwi samolotu, co jej się nie udało. Po chwili pilot otworzył je dając znak (skinieniem głowy), że można wykonać skok. Skoczek nr 2 wyszła na stopień po 15 s, następnie skoczek nr 1 po 5 s, a skoczek nr 4 po kolejnych 6 s (rys. 4). Skoczek nr 3 jako najbardziej doświadczony ustawił się do skoku w progu drzwi jako ostatni 2 s po skoczku nr 4. Po 28 sekundach skoczkowie oddzielili się od samolotu (rys. 5).

Pilot zdecydował się na zrzut skoczków z wysokości 3000 m w locie prostopadłym do linii brzegowej (lecząc w kierunku około 340°) w stronę pełnego morza (rys. 4, 6). Pilot, który wcześniej tego dnia wykonał siedem skoków jako tandem pilot (równocześnie pełnił rolę wyrzucającego) określił miejsce zrzutu skoczków na podstawie wcześniej wykonanych skoków, w których lądowania odbywały się w wyznaczonym miejscu. Jak zeznał w dniu zdarzenia „warunki atmosferyczne były dobre, wiał lekki wiatr z kierunku północnego”.

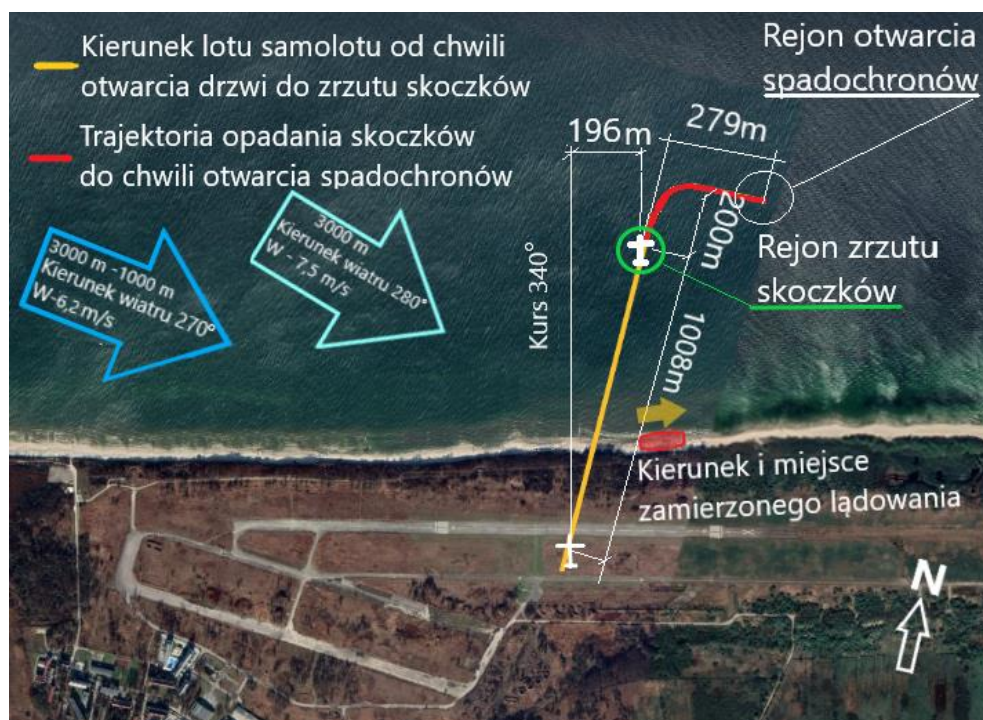
Rys. 6. Przybliżony rzut poziomy toru lotu samolotu i trajektoria opadania skoczków do chwili otwarcia spadochronów [źródło: PKBWL]

Z analizy filmów widać, że pilot nie przyjął poprawki na wiatr. Składowa prędkości wiatru prostopadła do osi samolotu wynosiła 7 m/s, w związku z czym w ciągu 28 s samolot został zniesiony o:

Przybliżone miejsce zrzutu skoczków z samolotu obliczone powyżej pokazano na rys. 6.

Najprawdopodobniej pilot nie miał świadomości, z jakiego kierunku i z jaką prędkością wiał wiatr na wysokości 3000 m. W związku z tym, że nad morzem nie ma punktów odniesienia, nie zwrócił on uwagi na to, jak daleko od planowanego miejsca zrzutu w kierunku wschodnim został zniesiony samolot.

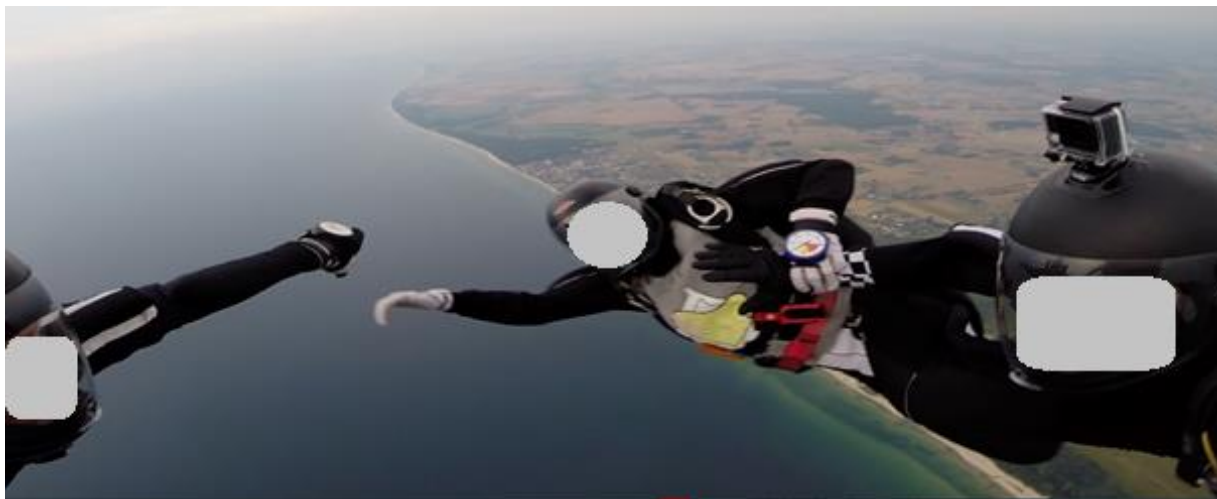
Rys. 8. Wysokość 1500 m utrata stabilnej sylwetki przez Skoczka nr 1 [źródło: kamera skoczka nr 2]

W trakcie tej próby (na wysokości około 1500 m) dolatująca do trzyosobowej formacji skoczek nr 1 utraciła stabilną sylwetkę (rys. 8) i przez około 3 sekundy spadała plecami do ziemi, a kiedy ustabilizowała sylwetkę, znajdowała się około 50 m poniżej formacji (rys. 9).

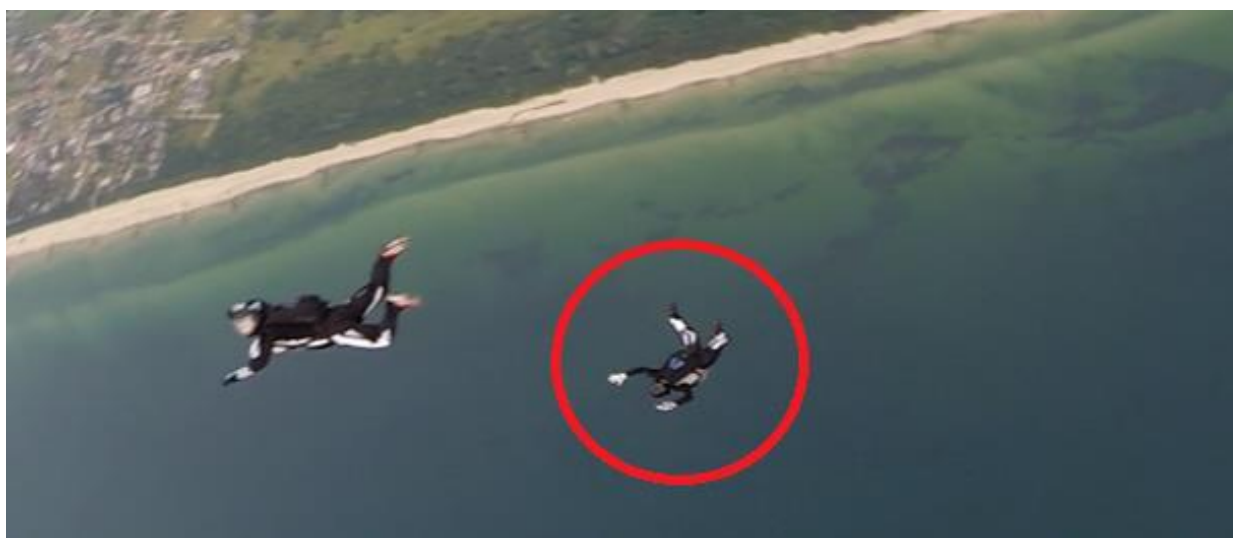
Rys. 9. Skoczek nr 1 w stabilnej sylwetce po 3 s. spadania plecowego, w przedziale wysokości przewidzianej do rozejścia tj. poniżej 1400 m w sylwetce gwarantującej brak przemieszczania poziomego, czyli brak rozejścia [źródło: kamera skoczka nr 2].

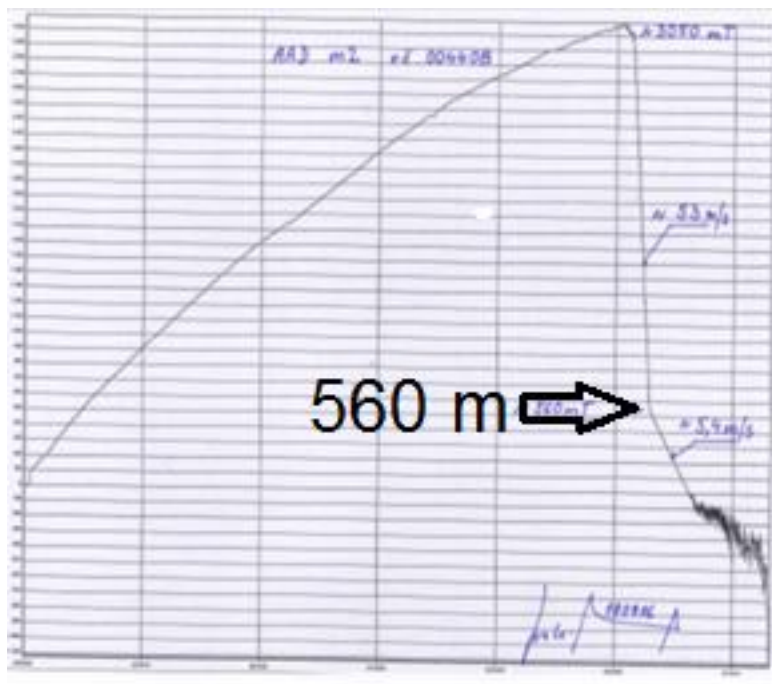
Rys.10. Wysokość otwarcia spadochronu skoczka nr 1 wg danych zarejestrowanych przez automat spadochronowy M2 [źródło: producent automatu]

**Skoczek nr 1** po ustabilizowaniu sylwetki opadała pionowo bez wyraźnego poziomego oddalenia się od środka formacji. Prawdopodobnie czekała na pozostałych skoczków, aby do niej dołączyli i ponownie zbudowali formację. Najprawdopodobniej nie kontrolowała wskazań wysokościomierza. Skoczek opadała nad wodą, co utrudniało jej wzrokową ocenę wysokości i mogło być przyczyną opóźnionego otwarcia spadochronu (rys. 10).

Czasza spadochronu otworzyła (wypełniła) się na wysokości około 560 m, a wymagana wysokość otwarcia powinna wynosić nie mniej niż 700 m.

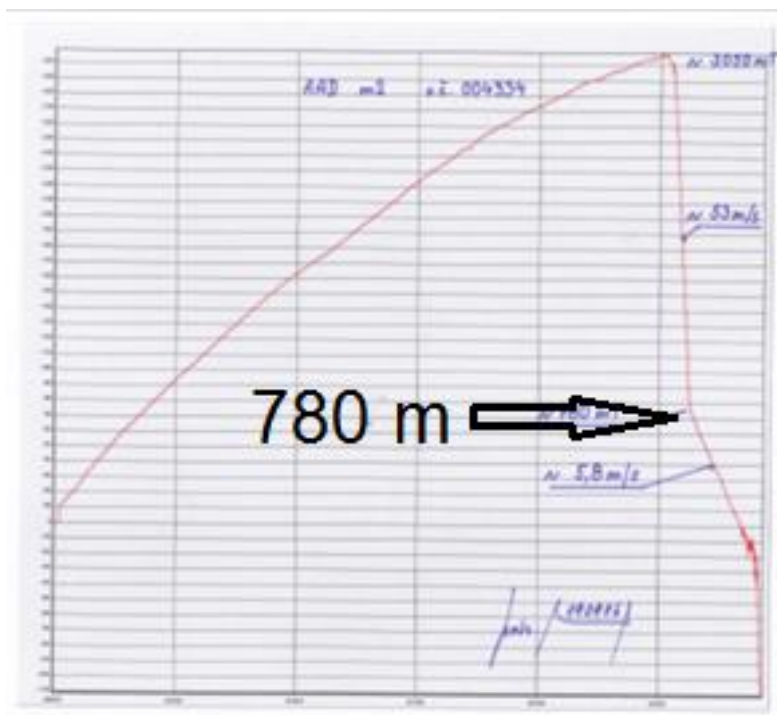
Rys. 11. Wysokość otwarcia spadochronu skoczka nr 2 wg danych zarejestrowanych przez automat spadochronowy M2 [źródło: producent automatu]

**Skoczek nr 2** odwróciła się od formacji na wysokości około 1400 m i przemieszczała się równoległe do linii brzegowej przez około 3 s (z kursem około 250°). Oddaliła się w poziomie od skoczka nr 1 o około 100 m i zawisła na otwartym spadochronie na wysokości około 780 m (rys. 11).

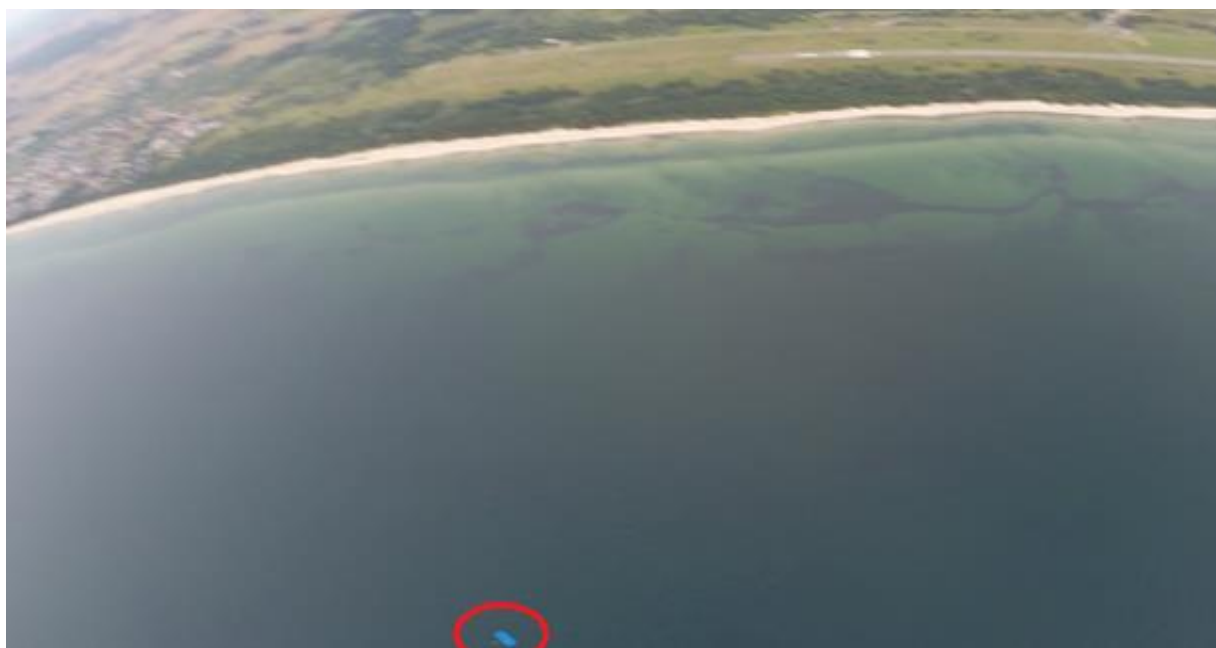
Przez kolejne 36 s z kursem 220° - 230°, czyli pod kątem około 45° (rys. 14) w stosunku do linii brzegowej:

Rys 14. Skoczek nr 1 leci pod kątem około 45° do linii brzegowej [źródło: kamera skoczka nr 2].

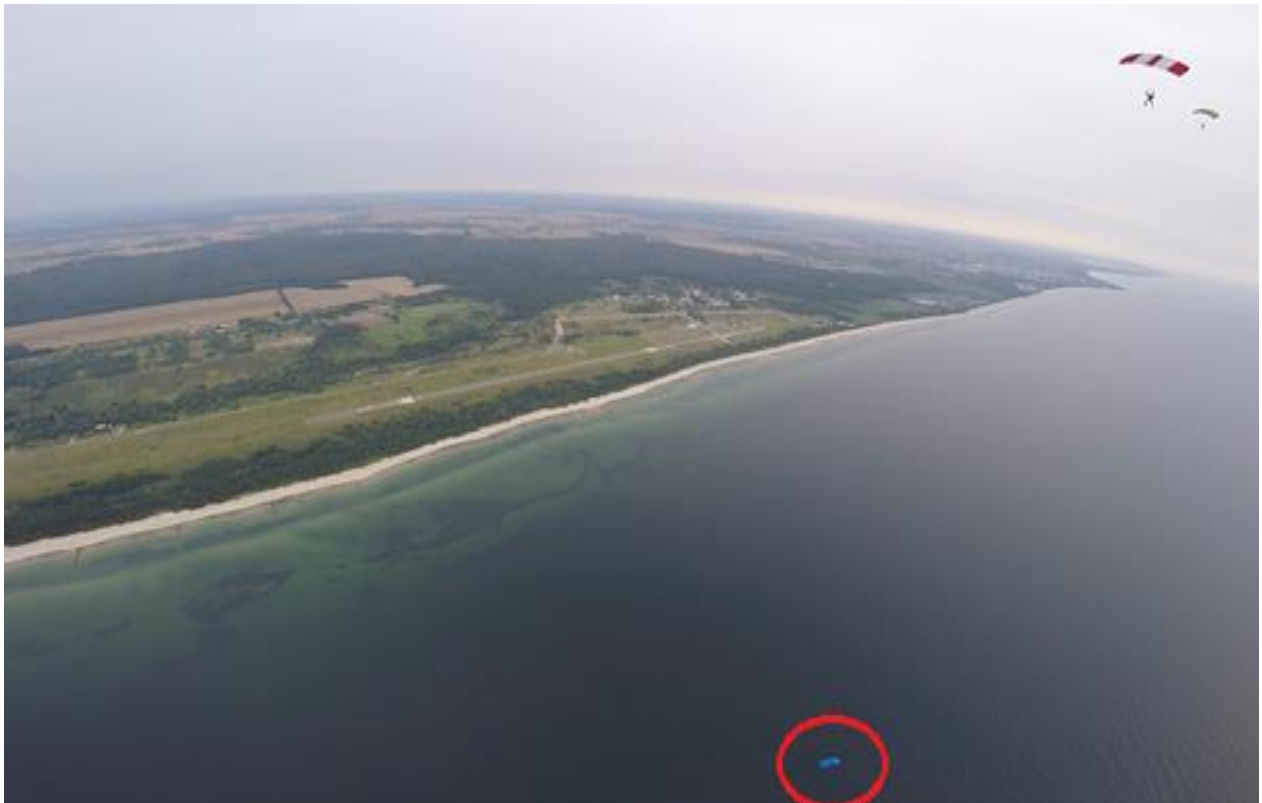
W sumie przez około 52 s skoczek nie szybowiała prostopadle (najkrótszą drogą) do linii brzegowej (rys. 15).

Rys. 15. Skoczkowie nr 2 i 3 lecą pod kątem około 45°, a Skoczek nr 1 niemal prostopadle do linii brzegowej [źródło: kamera skoczka nr 4].

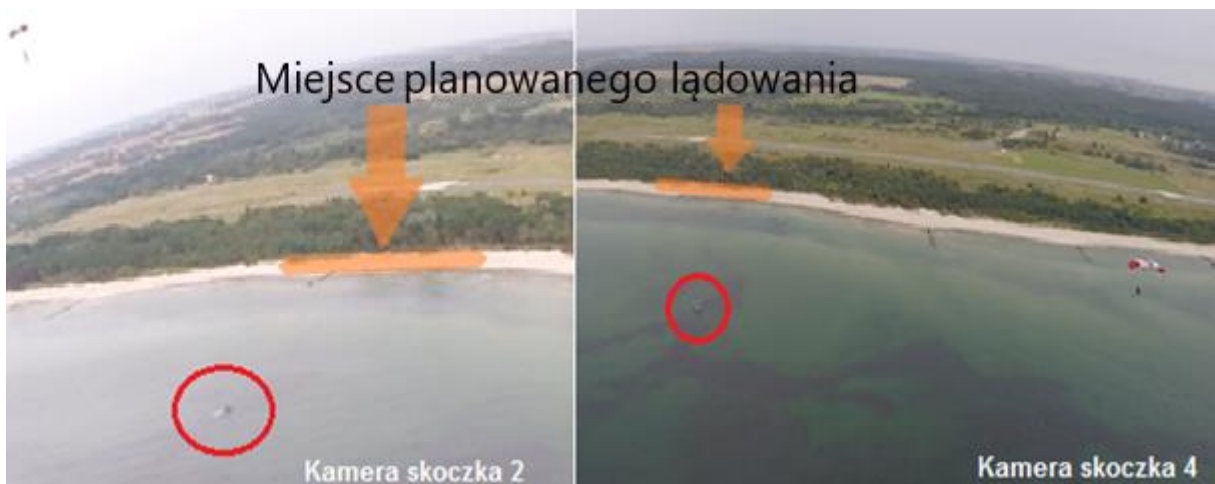
Rys.16. Wodowanie skoczek nr 1 [źródło: kamery skoczków nr 2 i 4].

i wodowała w odległości około 200 m od brzegu, od ustalonego miejsca lądowania na plaży (rys.16).

Skoczek otworzyła spadochron na zbyt małej wysokości i nie przygotowała się do lądowania w wodzie.

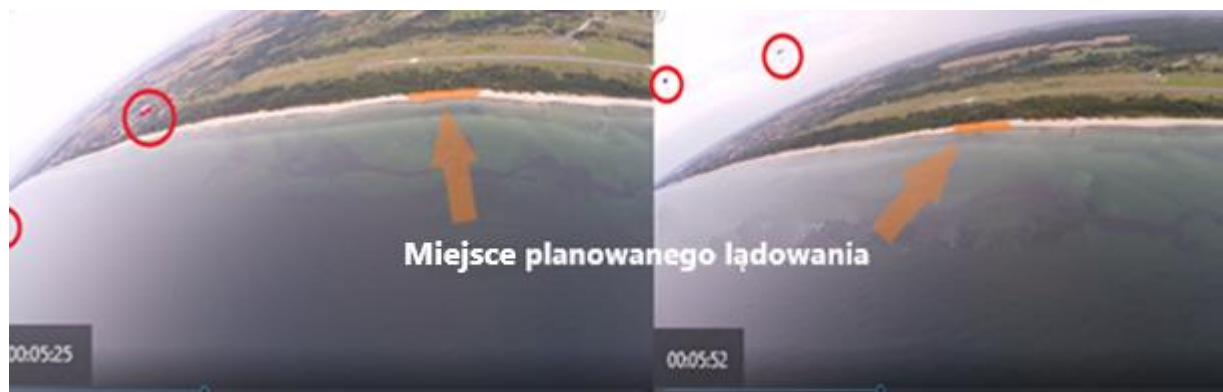
Analizując zapisy filmowe widać, że początkowo skoczek nr 2 (która otworzyła spadochron najwyżej) szybuje podobnie jak skoczkowie nr 3 i 4. Jednak, kiedy skoczek nr 3 i 4 zaczynają szybować w stronę brzegu ona nadal utrzymuje wcześniejszy kierunek lotu i oddala się od skoczków nr 3 i 4 w kierunku zachodnim (rys. 17). W pewnej chwili zaczyna znacznie szybciej opadać i jednocześnie (na zapisie dźwięku z jej kamery) słysząc, jak cichnie szum powietrza.

Rys. 17. Na zdjęciach pokazano znaczną utratę wysokości przez skoczka 2 jaka miała miejsce w ciągu 27 s [źródło: kamera skoczek nr 2]

Najprawdopodobniej jej spadochron wleciał w obszar opadającego powietrza, co spowodowało znaczną utratę wysokości.

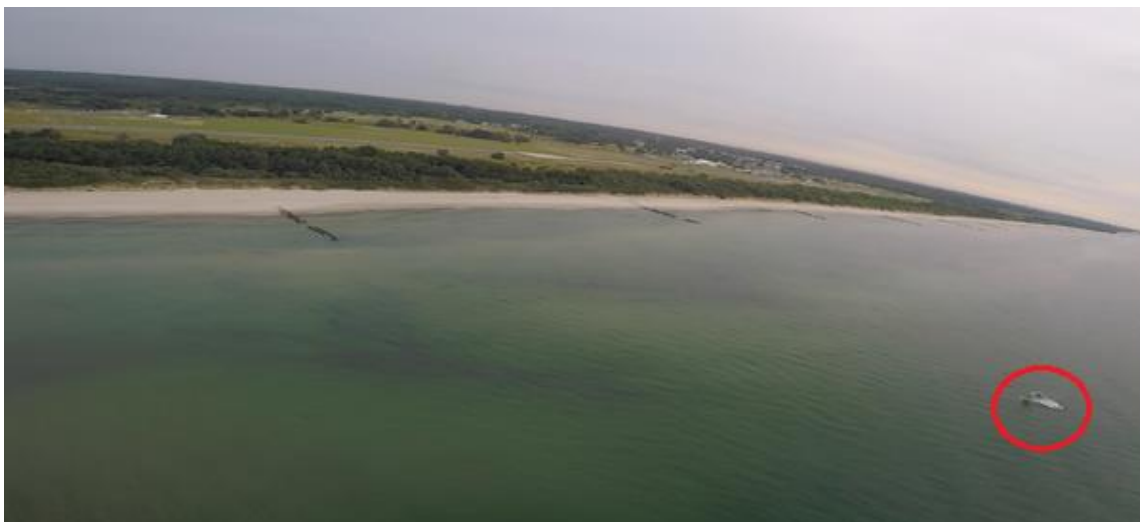
Rys. 18. Skoczek nr 2 ląduje w wodzie [źródło: kamera skoczka nr 4]

Skoczek wylądowała w wodzie około 200 m od brzegu (rys. 18) i około 400 m w kierunku zachodnim od skoczek nr 1 (rys. 19).

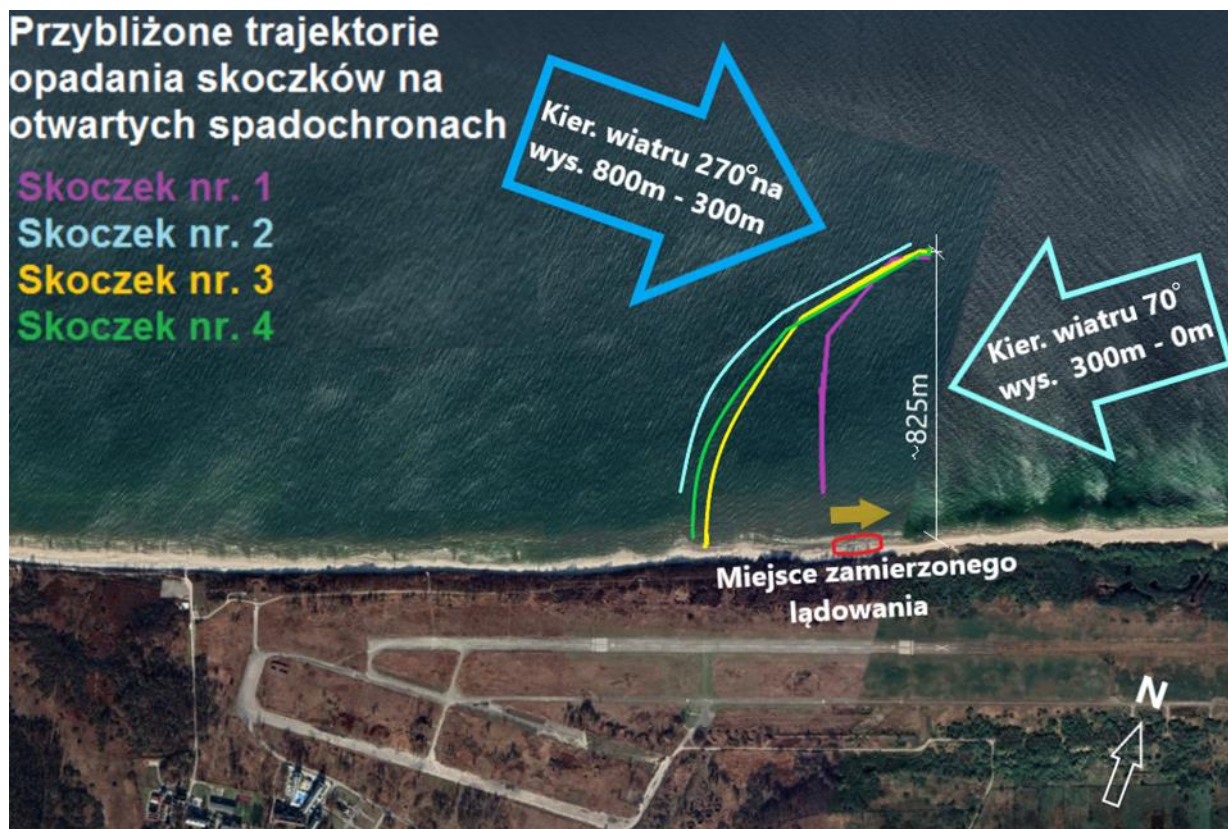
Rys. 25. Rzut poziomy przybliżonych trajektorii szybowania skoczków [źródło: PKBWL]

Szacunkowa odległość miejsca otwarcia spadochronów od brzegu wynosiła około 825 m. Uwzględniając szacowany dystans pokonany przez skoczków, gdyby lecieli po otwarciu spadochronów prostopadle do linii brzegowej, prawdopodobnie doleciłiby do brzegu, czyli zamierzonego miejsca lądowania.
