WYPADEK 2019/3243

Państwowa Komisja Badania Wypadków Lotniczych

ZDARZENIE NR 2019/3243

DATA I MIEJSCE ZDARZENIA - 5 sierpnia 2019 r. Lotnisko Bagicz  
(EPKG)

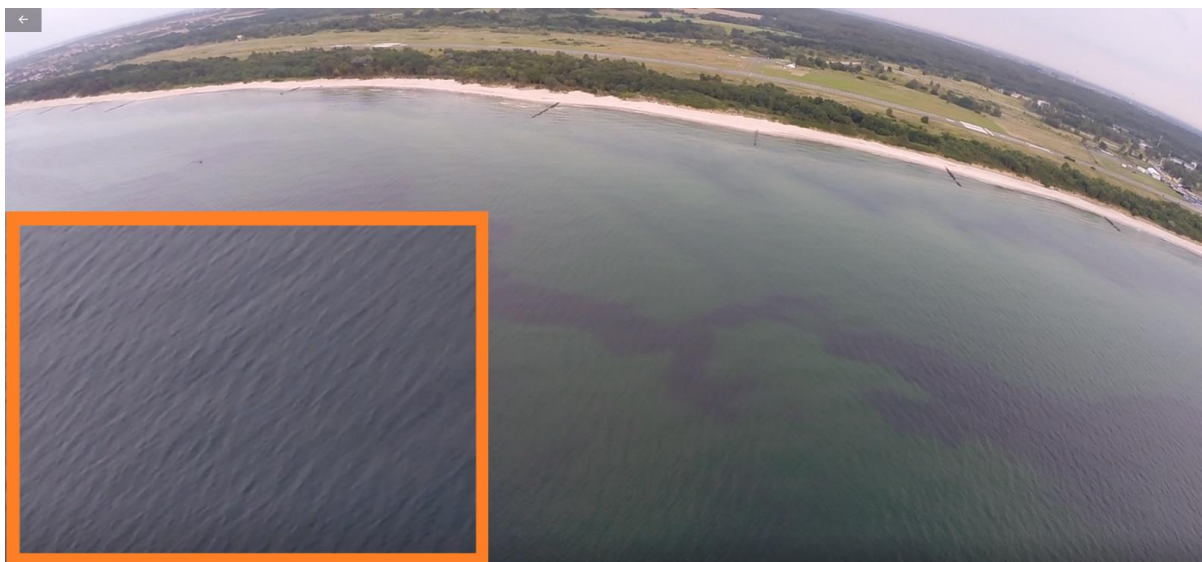
Rys. 3. Kierunek wiatru nad wodą [źródło: kamer skoczka nr 2]

Gdyby pilot planował miejsce zrzutu opierając się na prognozie pogody GAMET, to powinien wykonać zrzut skoczków pod wiatr na kierunku zachodnim (wzdłuż brzegu).

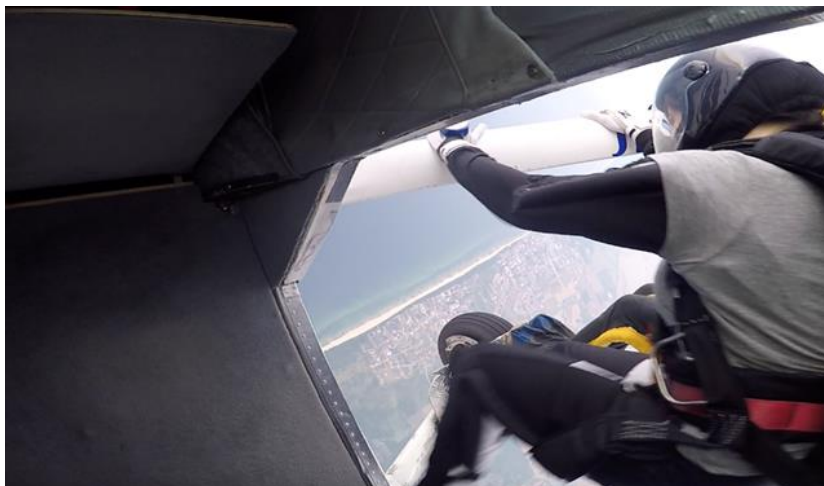
Rys. 4. Rejestracja pozycji samolotu.  
[źródło: kamera skoczka nr 4]

Pilot zdecydował się na zrzut skoczków z wysokości 3000 m w locie prostym do linii brzegowej (lecząc w kierunku około 340°) w stronę pełnego morza (rys. 4, 6). Pilot, który wcześniej tego dnia wykonał siedem skoków jako tandem pilot (równocześnie pełnił rolę wyrzucającego) określił miejsce zrzutu skoczków na podstawie wcześniej wykonanych skoków, w których lądowania odbywały się w wyznaczonym miejscu. Jak zeznał w dniu zdarzenia „warunki atmosferyczne były dobre, wiał lekki wiatr z kierunku północnego”.

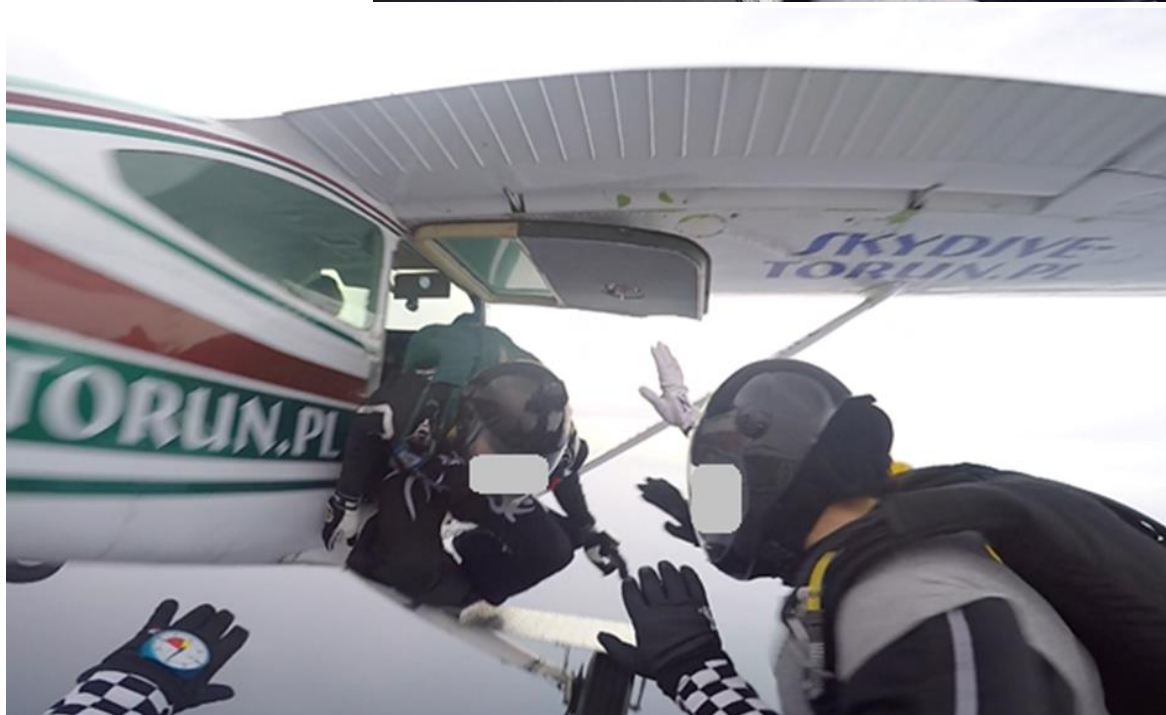
Na wysokości 3000 m, tuż przed linią brzegową na sygnał pilota skoczek 2 próbowała otworzyć drzwi samolotu, co jej się nie udało. Po chwili pilot otworzył je dając znak (skinieniem głowy), że można wykonać skok. Skoczek nr 2 wyszła na stopień po 15 s, następnie skoczek nr 1 po 5 s, a skoczek nr 4 po kolejnych 6 s (rys. 4). Skoczek nr 3 jako najbardziej doświadczony ustawił się do skoku w progu drzwi jako ostatni 2 s po skoczku nr 4. Po 28 sekundach skoczkowie oddzielili się od samolotu (rys. 5).

Rys. 5. Oddzielenie się skoczków od samolotu [źródło: kamera skoczka nr 4]

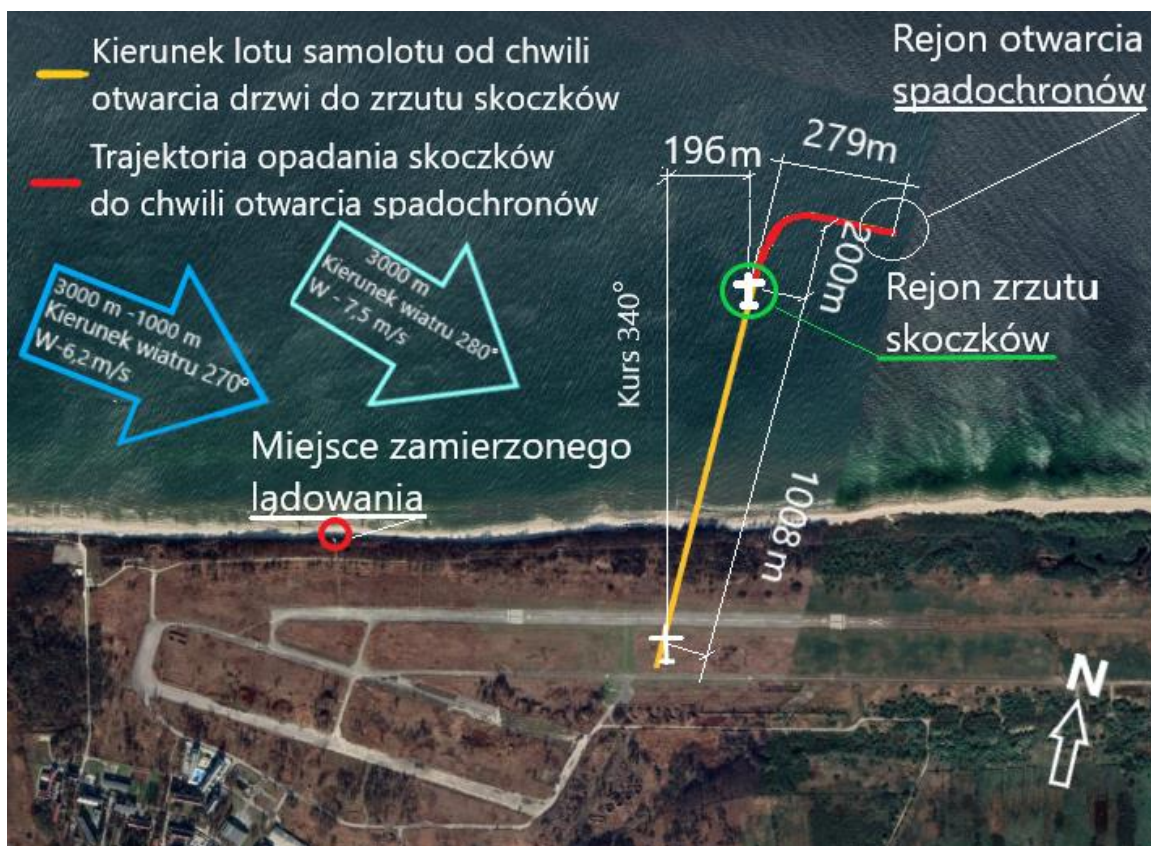
Z analizy filmów widać, że pilot nie przyjął poprawki na wiatr. Składowa prędkości wiatru prostopadła do osi samolotu wynosiła 7 m/s, w związku z czym w ciągu 28 s samolot został zniesiony o:

Przybliżone miejsce zrzutu skoczków z samolotu obliczone powyżej pokazano na rys. 6.

Rys. 6. Przybliżony rzut poziomy toru lotu samolotu i trajektoria opadania skoczków do chwili otwarcia spadochronów [źródło: PKBWL]

Najprawdopodobniej pilot nie miał świadomości, z jakiego kierunku i z jaką prędkością wiał wiatr na wysokości 3000 m. W związku z tym, że nad morzem nie ma punktów odniesienia, nie zwrócił on uwagi na to, jak daleko od planowanego miejsca zrzutu w kierunku wschodnim został zniesiony samolot.

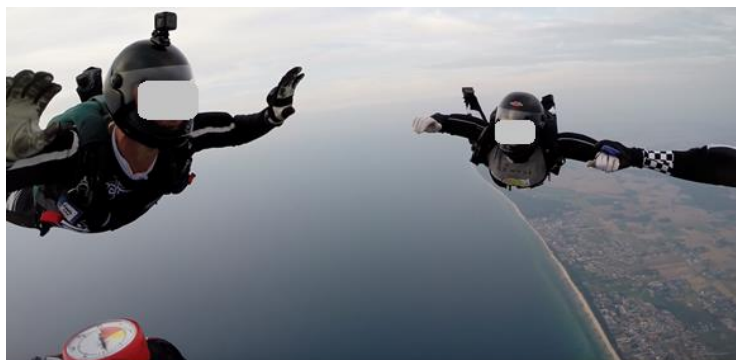
Po zbudowaniu pierwszej formacji „gwiazda” na wysokości około 1900 m skoczkowie puścili swoje ręce (rys. 7) i po chwili podjęli ponowną próbę zbudowania formacji.

Rys. 7. Wysokość 1900 m AGL - rozpuszczenie pierwszej figury [źródło: kamera skoczek nr 2]

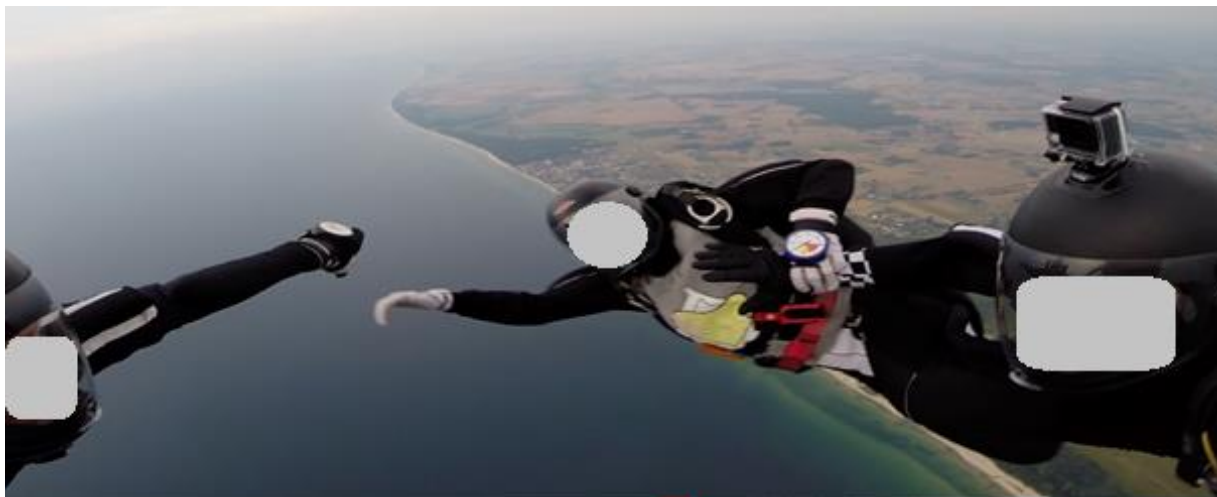
W trakcie tej próby (na wysokości około 1500 m) dolatująca do trzyosobowej formacji skoczek nr 1 utraciła stabilną sylwetkę (rys. 8) i przez około 3 sekundy spadała plecami do ziemi, a kiedy ustabilizowała sylwetkę, znajdowała się około 50 m poniżej formacji (rys. 9).

Rys. 8. Wysokość 1500 m utrata stabilnej sylwetki przez Skoczka nr 1 [źródło: kamera skoczka nr 2]

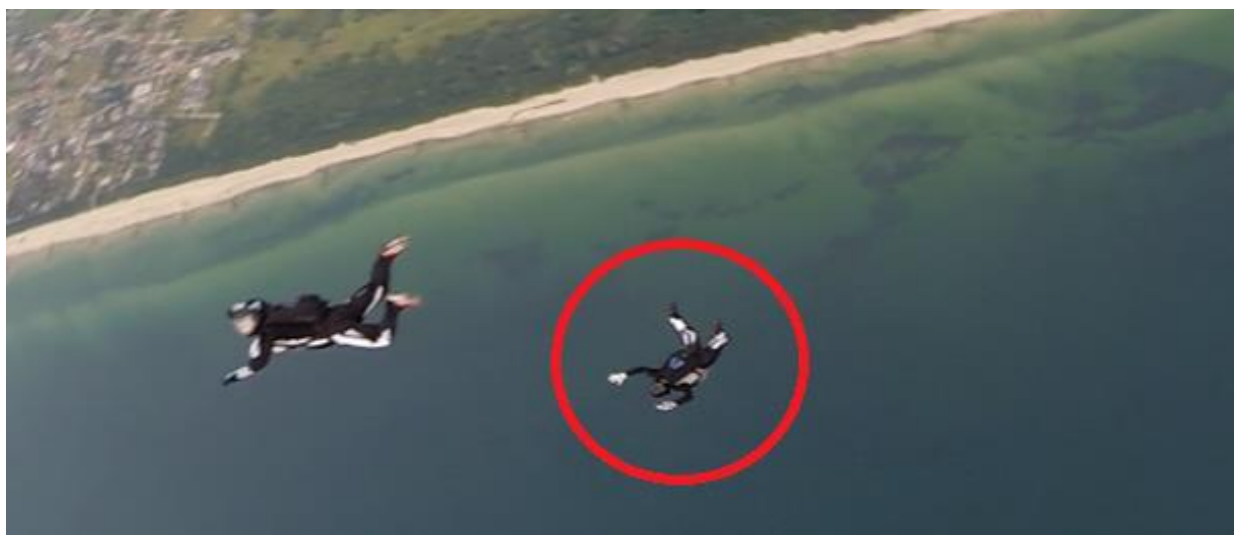
Rys. 9. Skoczek nr 1 w stabilnej sylwetce po 3 s spadania plecowego, w przedziale wysokości przewidzianej do rozejścia tj. poniżej 1400 m w sylwetce gwarantującej brak przemieszczania poziomego, czyli brak rozejścia [źródło: kamera skoczka nr 2]

Rozejście formacji nastąpiło w przewidzianym przez skoczków przedziale wysokości, chwilę po tym jak skoczek nr. 1 ustabilizowała sylwetkę.

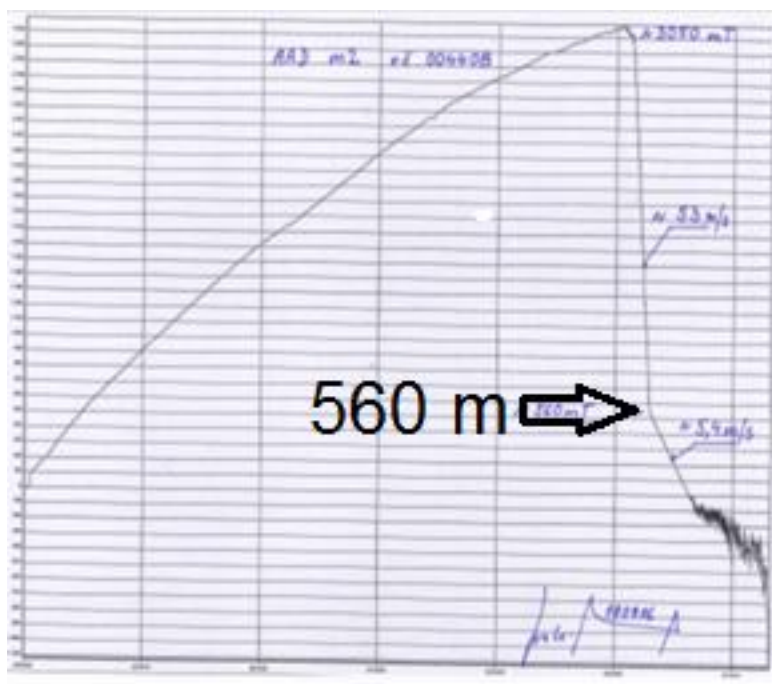
**Skoczek nr 1** po ustabilizowaniu sylwetki opadała pionowo bez wyraźnego poziomego oddalenia się od środka formacji. Prawdopodobnie czekała na pozostałych skoczków, aby do niej dołączyli i ponownie zbudowali formację. Najprawdopodobniej nie kontrolowała wskazań wysokościomierza. Skoczek opadała nad wodą, co utrudniało jej wzrokową oceną wysokości i mogło być przyczyną opóźnionego otwarcia spadochronu (rys. 10).

Rys.10. Wysokość otwarcia spadochronu skoczka nr 1 wg danych zarejestrowanych przez automat spadochronowy M2 [źródło: producent automatu]

Czasza spadochronu otworzyła (wypełniła) się na wysokości około 560 m, a wymagana wysokość otwarcia powinna wynosić nie mniej niż 700 m.

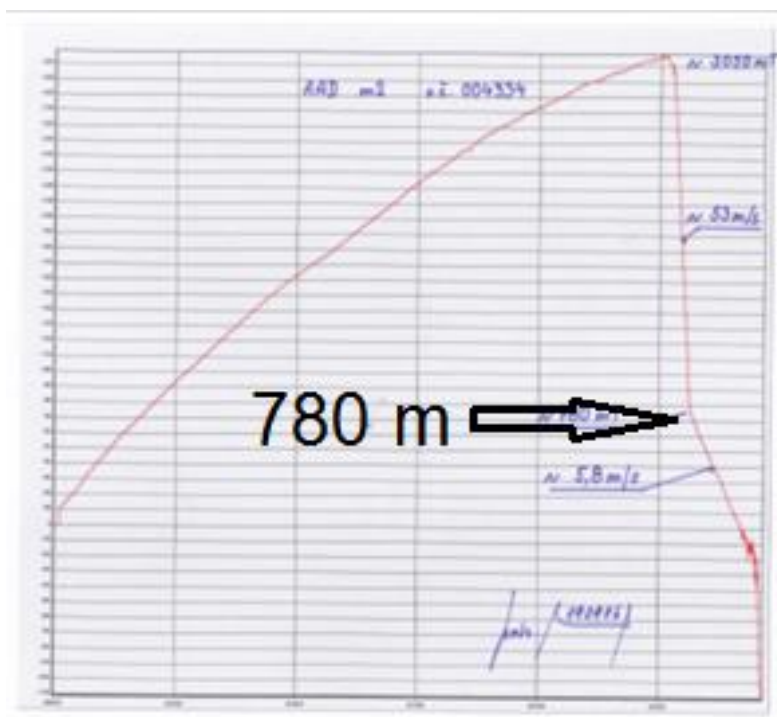
**Skoczek nr 2** odwróciła się od formacji na wysokości około 1400 m i przemieszczała się równolegle do linii brzegowej przez około 3 s (z kursem około 250°). Oddaliła się w poziomie od skoczka nr 1 o około 100 m i zawisała na otwartym spadochronie na wysokości około 780 m (rys. 11).

Rys. 11. Wysokość otwarcia spadochronu skoczka nr 2 wg danych zarejestrowanych przez automat spadochronowy M2 [źródło: producent automatu]

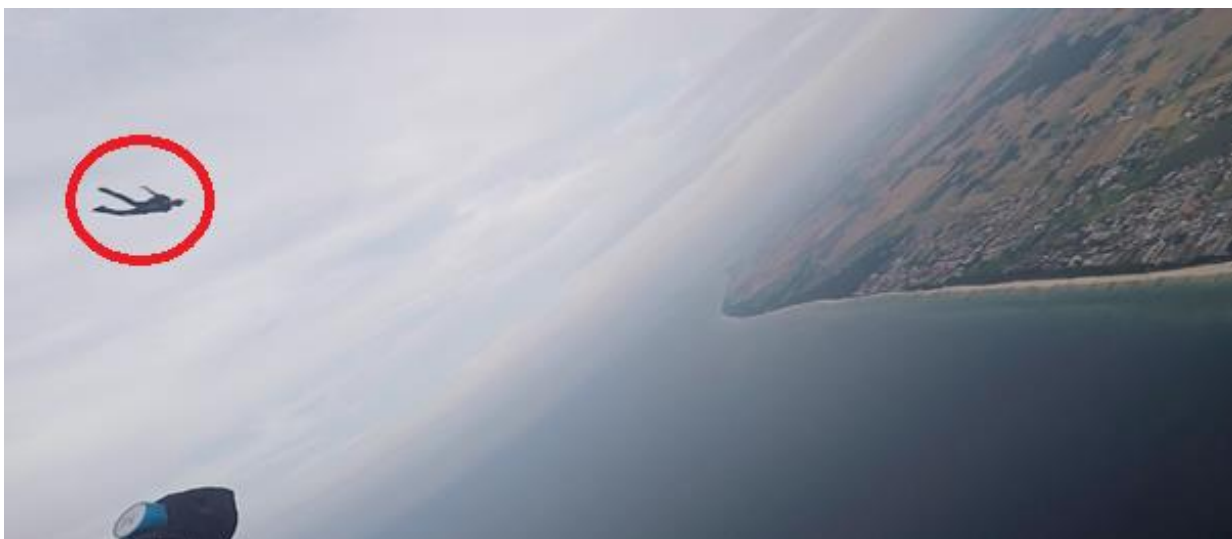
**Skoczek nr 3** odwrócił się od formacji i przemieszczał się z kursem około 100° (rys. 12) i zawisł na otwartym spadochronie nieznacznie poniżej skoczka nr 2 tj. na wysokości około 750 m (wg danych zarejestrowanych przez automat spadochronowy).

Rys. 12. Skoczek nr 3 odwrócił się od formacji obierając kurs lotu około 100 stopni  
[źródło: kamera skoczka nr 4]

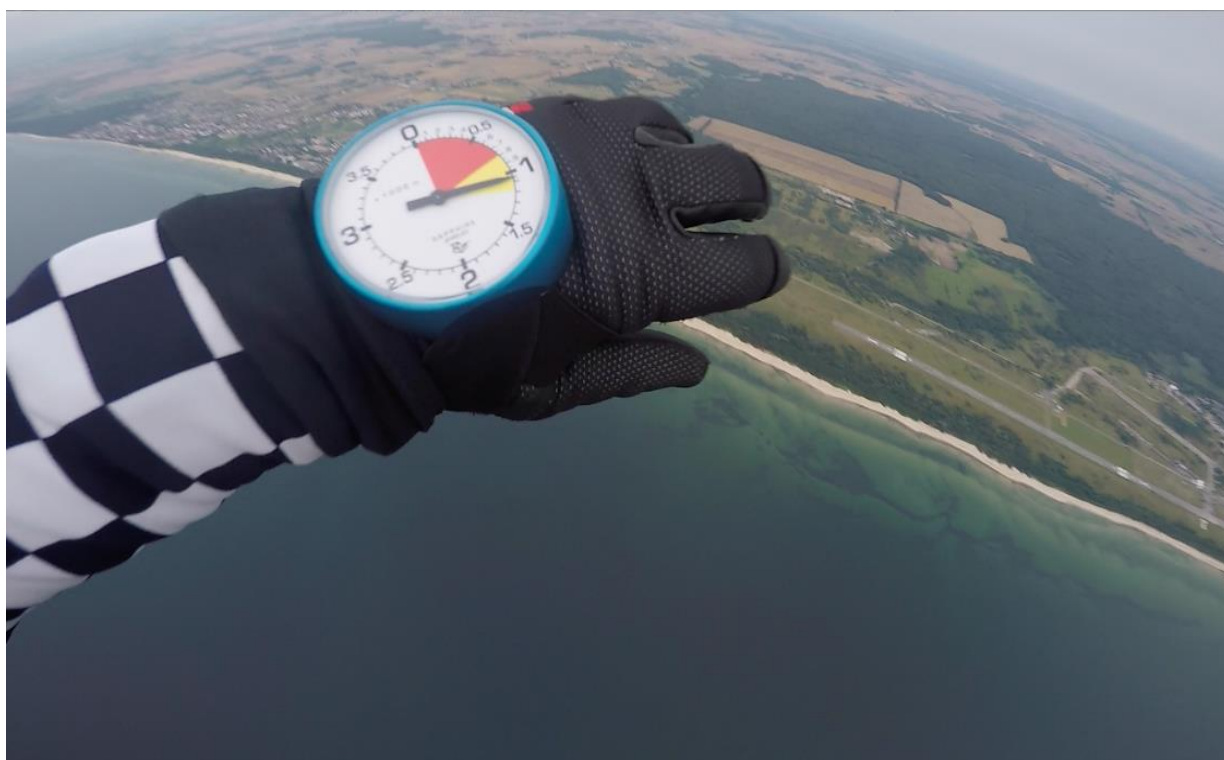
**Skoczek nr 4** odwrócił się od formacji i przemieszczał się z kursem około 140° (prostopadle do linii brzegowej w kierunku lądu rys. 13). Skoczek zawisł na otwartym spadochronie na wysokości około 700 m nieznacznie poniżej skoczka nr 3.

Rys. 13. Skoczek nr 4 odwrócił się od formacji obierając kurs lotu około 140 stopni (prostopadle do linii brzegowej [źródło: kamera skoczka nr 4]

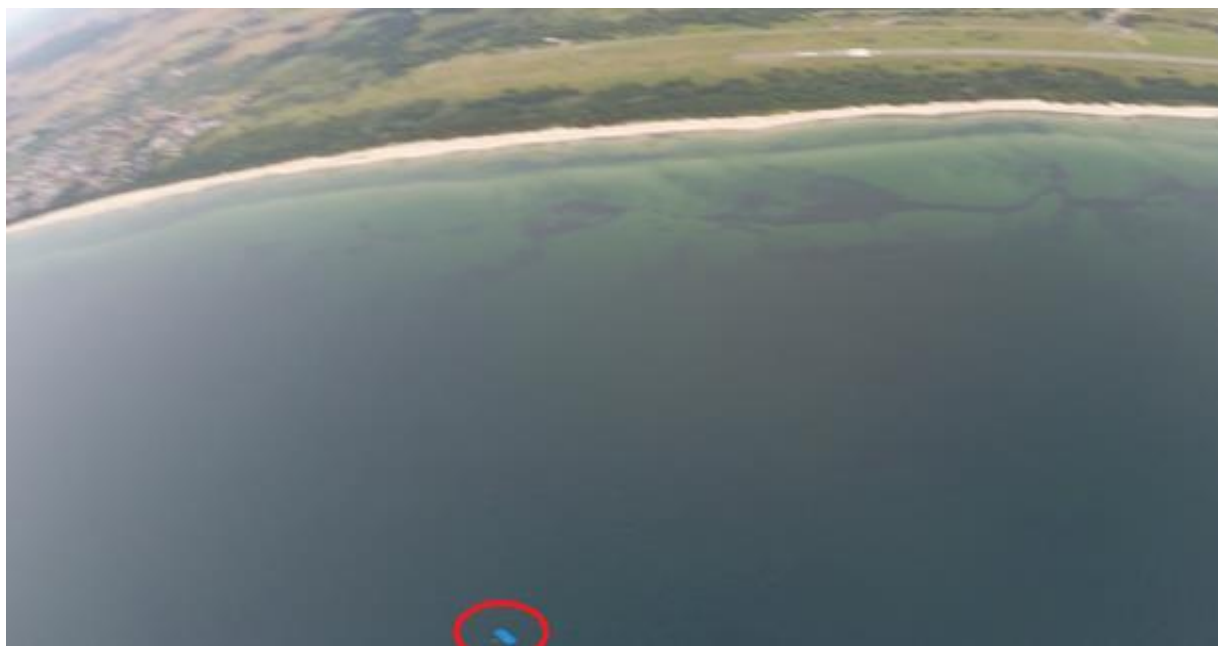
Przez kolejne 36 s z kursem 220° - 230°, czyli pod kątem około 45° (rys. 14) w stosunku do linii brzegowej:

Rys 14. Skoczek nr 1 leci pod kątem około 45° do linii brzegowej [źródło: kamera skoczka nr 2]

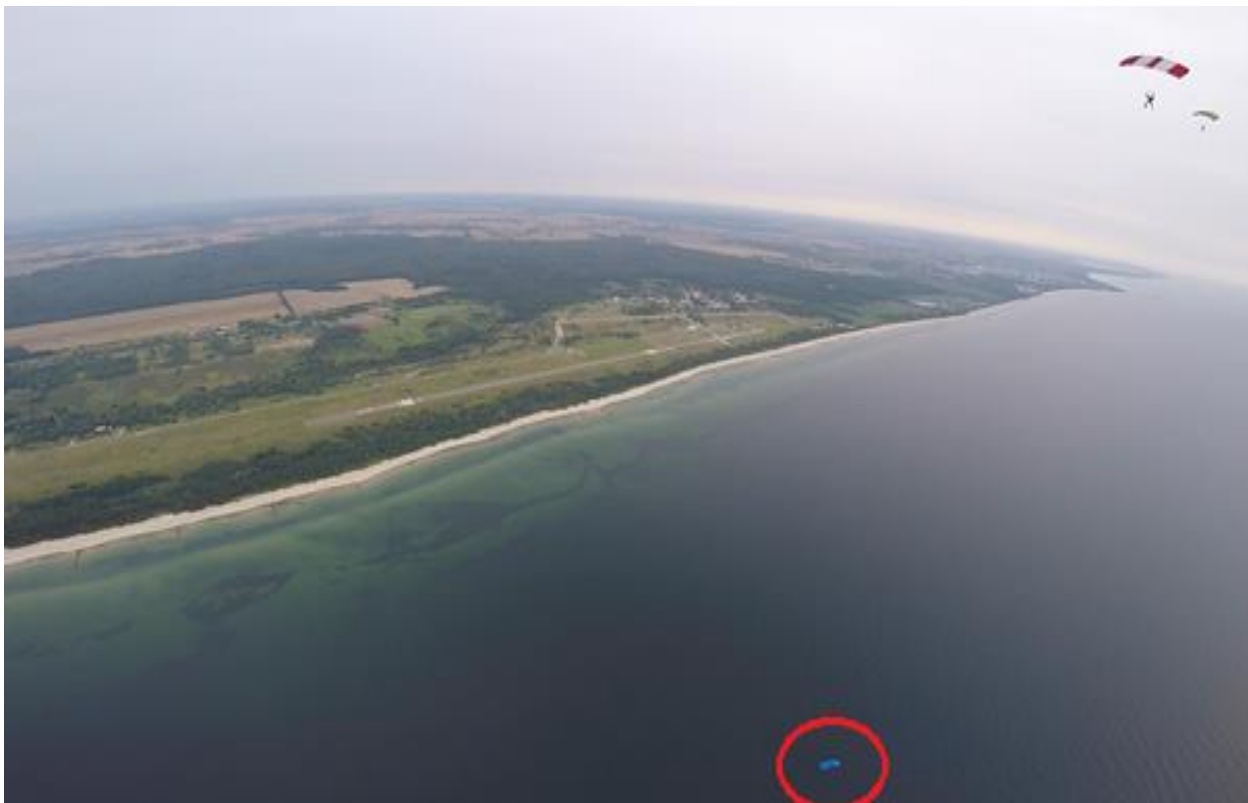
W sumie przez około 52 s skoczek nie szybowiała prostopadle (najkrótszą drogą) do linii brzegowej (rys. 15).

Rys. 15. Skoczkowie nr 2 i 3 lecą pod kątem około 45°, a Skoczek nr 1 niemal prostopadle do linii brzegowej [źródło: kamera skoczka nr 4]

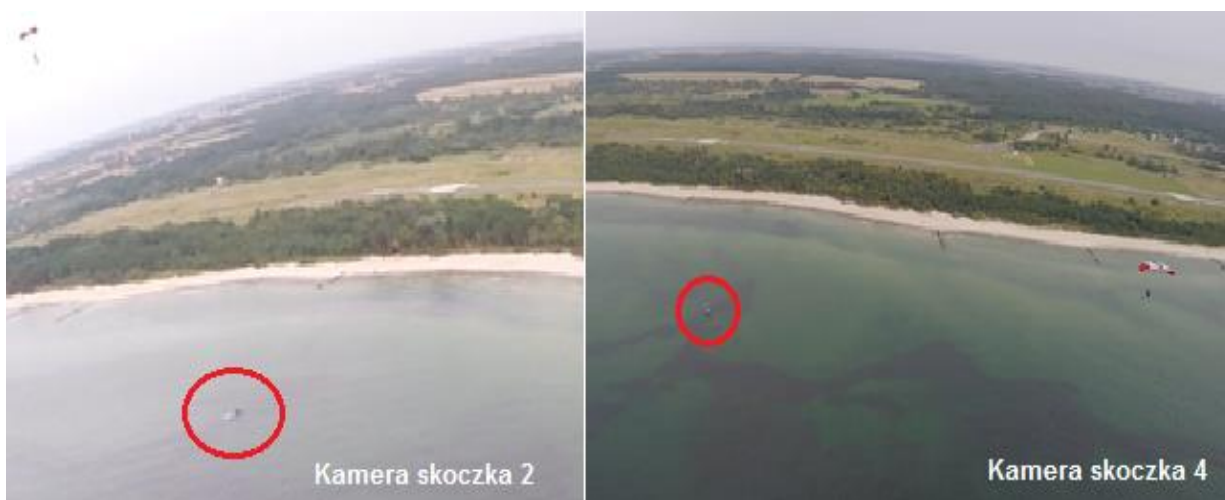
i wodowała w odległości około 200 m od brzegu (rys.16).

Rys.16. Wodowanie skoczek nr 1 [źródło: kamery skoczków nr 2 i 4]

Skoczek otworzyła spadochron na zbyt małej wysokości i nie przygotowała się do lądowania w wodzie.

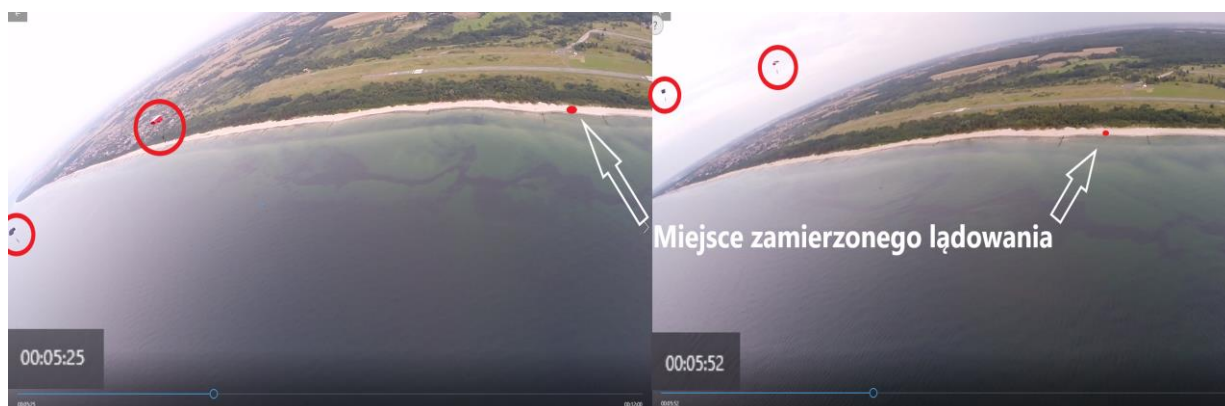
Analizując zapisy filmowe widać, że początkowo skoczek nr 2 (która otworzyła spadochron najwyżej) szybuje podobnie jak skoczkowie nr 3 i 4. Jednak, kiedy skoczek nr 3 i 4 zaczynają szybować w stronę brzegu ona nadal utrzymuje wcześniejszy kierunek lotu i oddala się od skoczków nr 3 i 4 w kierunku zachodnim (rys. 17). W pewnej chwili zaczyna znacznie szybciej opadać i jednocześnie (na zapisie dźwięku z jej kamery) słysząc, jak cichnie szum powietrza.

Rys. 17. Na zdjęciach pokazano znaczną utratę wysokości przez skoczka 2 jaka miała miejsce w ciągu 27 s [źródło: kamera skoczek nr 2]

Najprawdopodobniej jej spadochron wleciał w obszar opadającego powietrza, co spowodowało znaczną uratę wysokości.

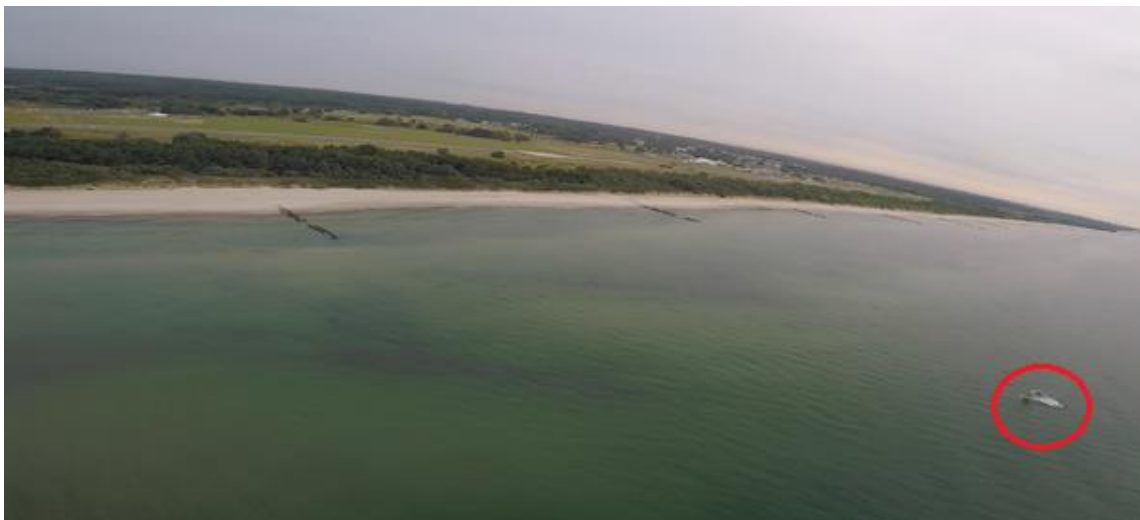
Skoczek wylądowała w wodzie około 200 m od brzegu (rys. 18) i około 400 m w kierunku zachodnim od skoczek nr 1 (rys. 19).

Rys. 18. Skoczek nr 2 ląduje w wodzie [źródło: kamera skoczka nr 4]

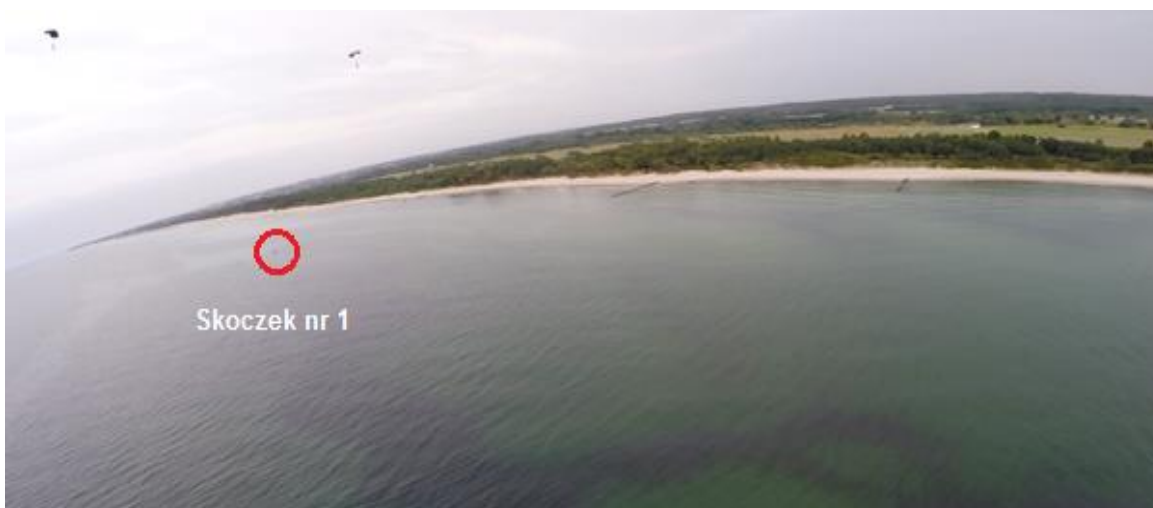
Rys. 19. Pozycja skoczka nr 2 na 9 s przed wodowaniem [źródło: kamera skoczka nr 2]

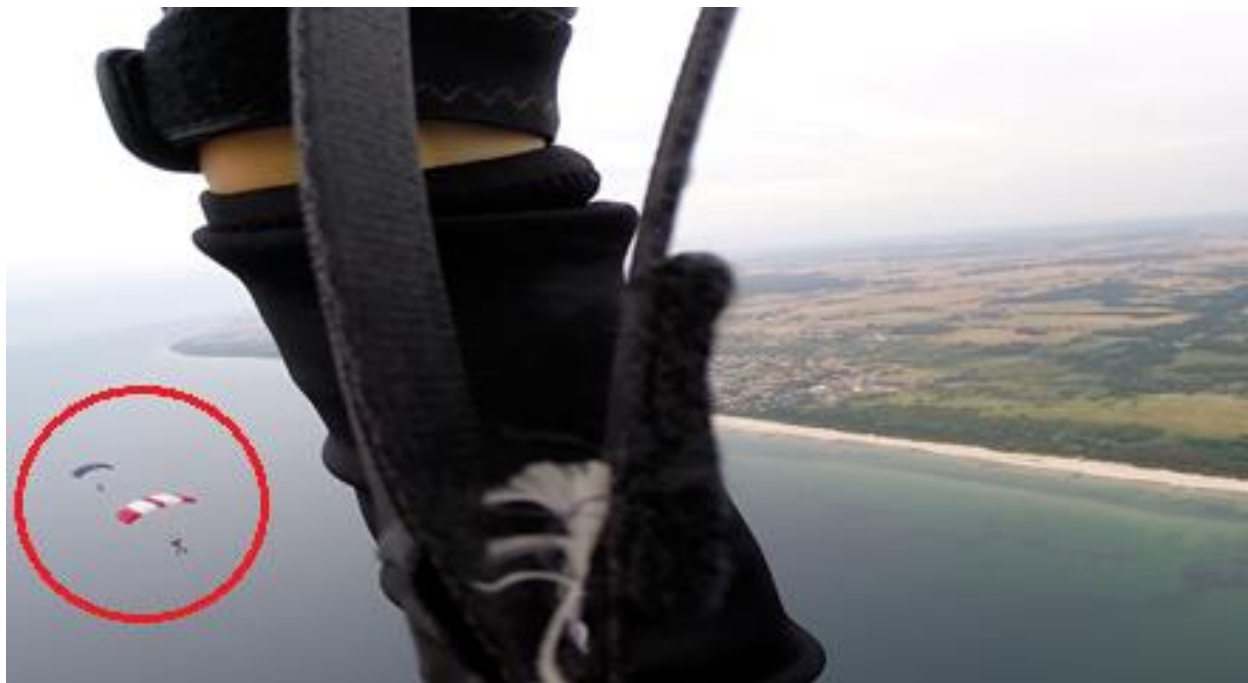
**Skoczek nr 3** po otwarciu spadochronu na wysokości 750 m skoczek opadał ze średnią prędkością 5,4 m/s przez 140 s i leciał równoległe do linii brzegowej przez około 10 s (rys. 20), czyli do wys. 600 m przeleciał:

Rys. 20. Skoczkowie nr 3 i nr 4 lecą równoległe do linii brzegowej [źródło: kamera skoczka nr 2]

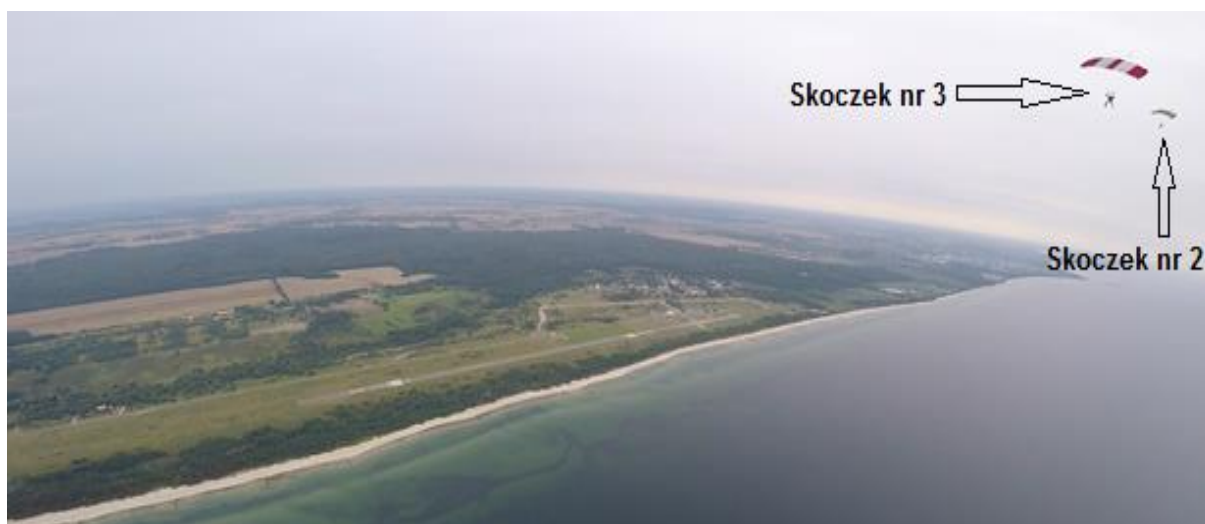
Przez kolejne około 52 s w przedziale wysokości 600 m – 300 m szybował pod kątem około 45° w stosunku do linii brzegowej (rys. 21), więc przeleciał:

Rys. 21. Skoczkowie nr 2 i 3 lecą pod kątem około 45° do linii brzegowej [źródło: kamera skoczka nr 4]

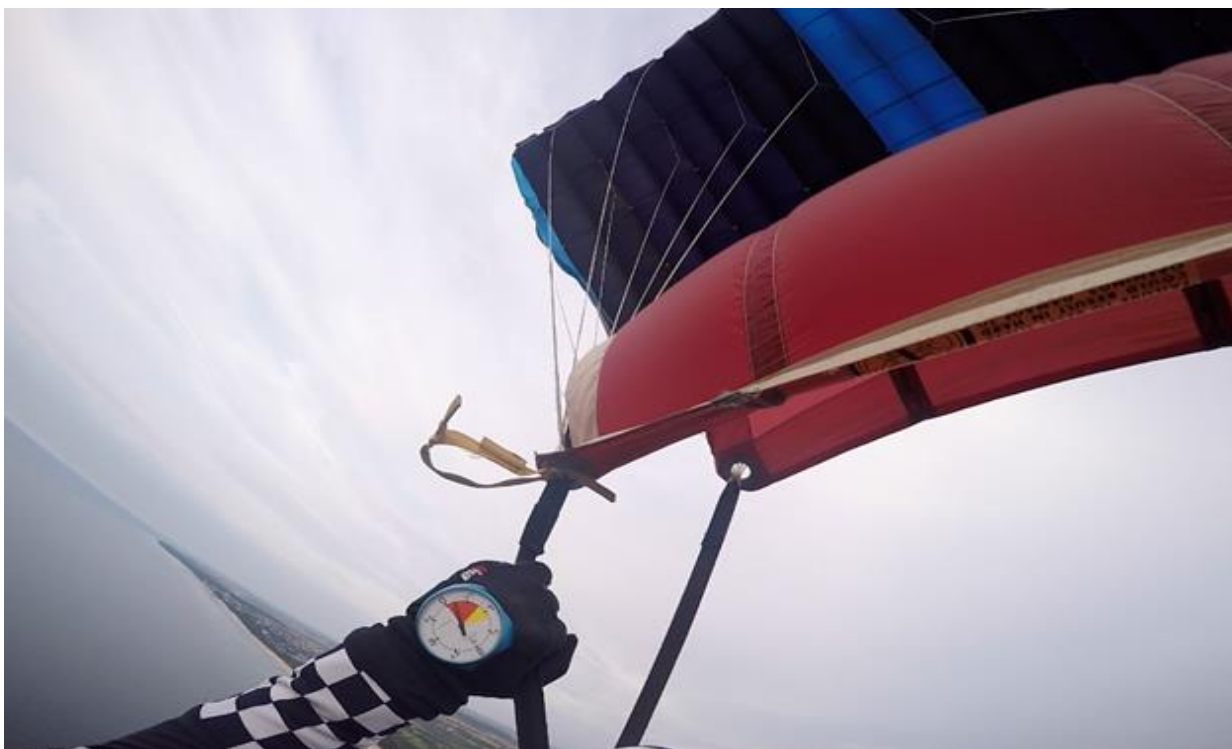
Następnie skoczek zmienili kierunek szybowania i ustawił spadochron na kierunku prostopadłym do linii brzegu i przez kolejne 78 s szybował na tym kierunku. W celu poprawienia zasięgu szybowania spadochronu zaciągnął tylne taśmy (rys. 22) (praca na czaszy).

Rys. 22. Skoczek nr 4 używa tylnych taśm [źródło: kamera skoczka nr 4]

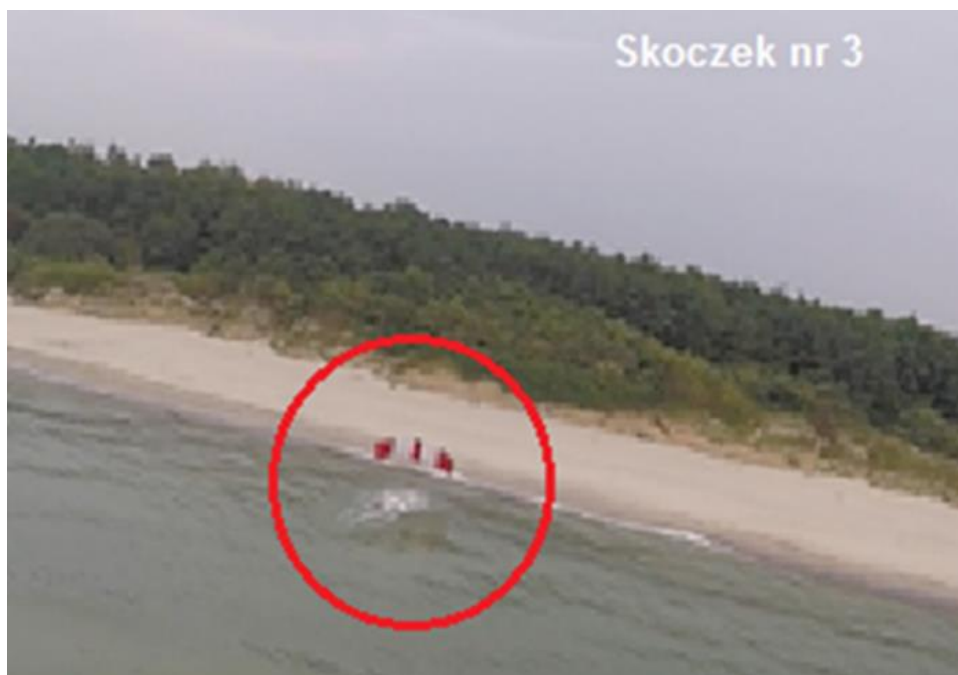
Zaciągnięcie tylnych taśm pozwoliło mu wylądować bliżej brzegu. Skoczek nr 3 lądował około 3 m od brzegu i samodzielnie wydostał się na brzeg (rys. 23).

Rys. 23. Wodowanie Skoczka nr 3 [źródło: kamera skoczka nr 4]

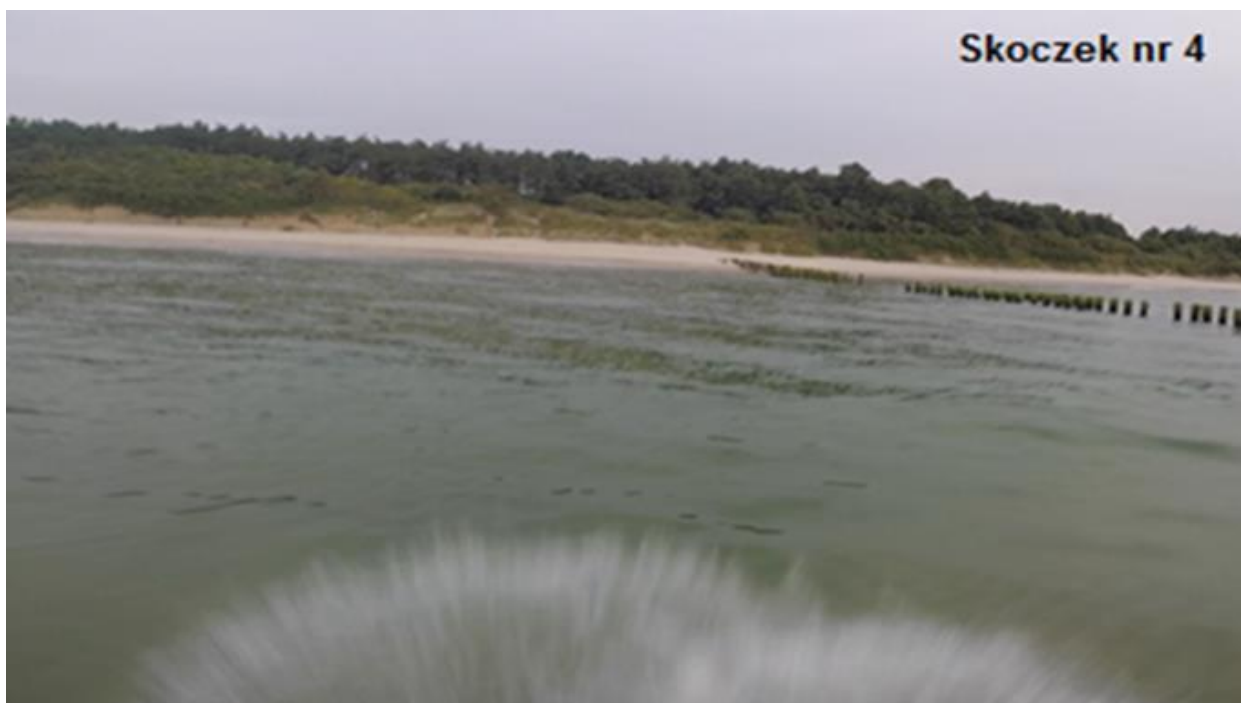
Zaciągnięcie tylnych taśm pozwoliło mu wylądować bliżej brzegu. Skoczek nr 4 lądował około 30 m od brzegu i samodzielnie wydostał się na brzeg (rys. 24). Lądowanie skoczka odbyło się na przeciwko miejsca ustalonego jako miejsce lądowania.

Rys. 24. Wodowanie Skoczka nr 4 [źródło: kamera skoczka nr 4]

Skoczkowie 3 i 4 nie przygotowali się do lądowania w wodzie.

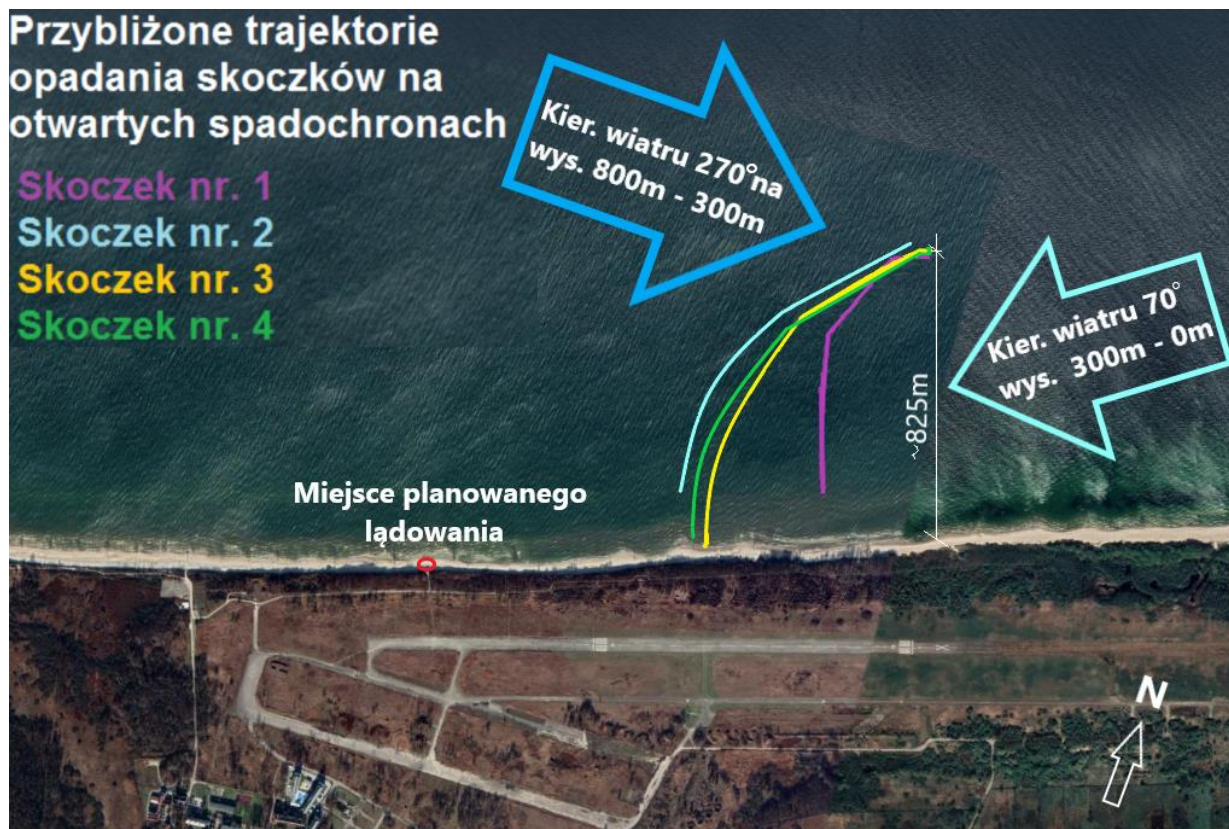
Rzut poziomy przybliżonych trajektorii szybowania skoczków przedstawiono na rys. 25.

Rys. 25. Rzut poziomy przybliżonych trajektorii szybowania skoczków [źródło: PKBWL]
