RAPORT KOŃCOWY

WYPADEK 3255/19

ZDARZENIE NR 3255/19

STATEK POWIETRZNY – Szybowiec PW-5, SP-3738

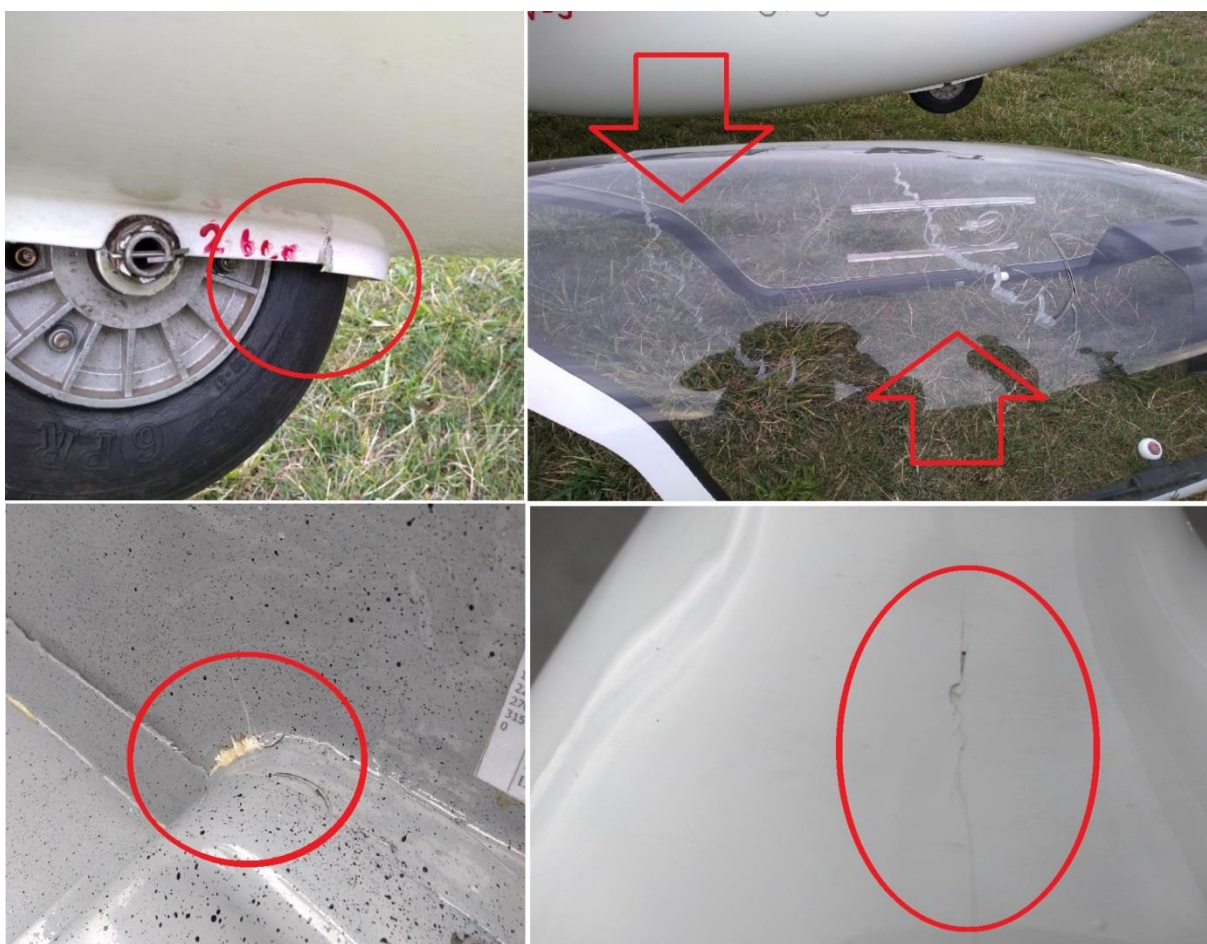
Rys. 1. Na zdjęciach pokazano uszkodzenia szybowca [źródło: Użytkownik]

W trakcie oględzin po wypadku ustalono, że uszkodzone zostało:

1. przednie podwozie szybowca,
2. owiewka kabiny,
3. miska siedzenia pilota,
4. belka ogonowa pęknięta na przejściu w statecznik pionowy.

Uszkodzenia pokazano na rys. 1 poniżej.

Błąd ucznia-pilota w technice lądowania polegający na braku fazy wyrównania w konsekwencji uderzenie kołem przedniego podwozia w nawierzchnię pasa startowego – twarde lądowanie.
