RAPORT KOŃCOWY

WYPADEK 3527/19

STATEK POWIETRZNY – Samolot Cessna C-172, SP – HPP

DATA I MIEJSCE ZDARZENIA – 13 sierpnia 2019 r.
Świebodzice – Ciernie

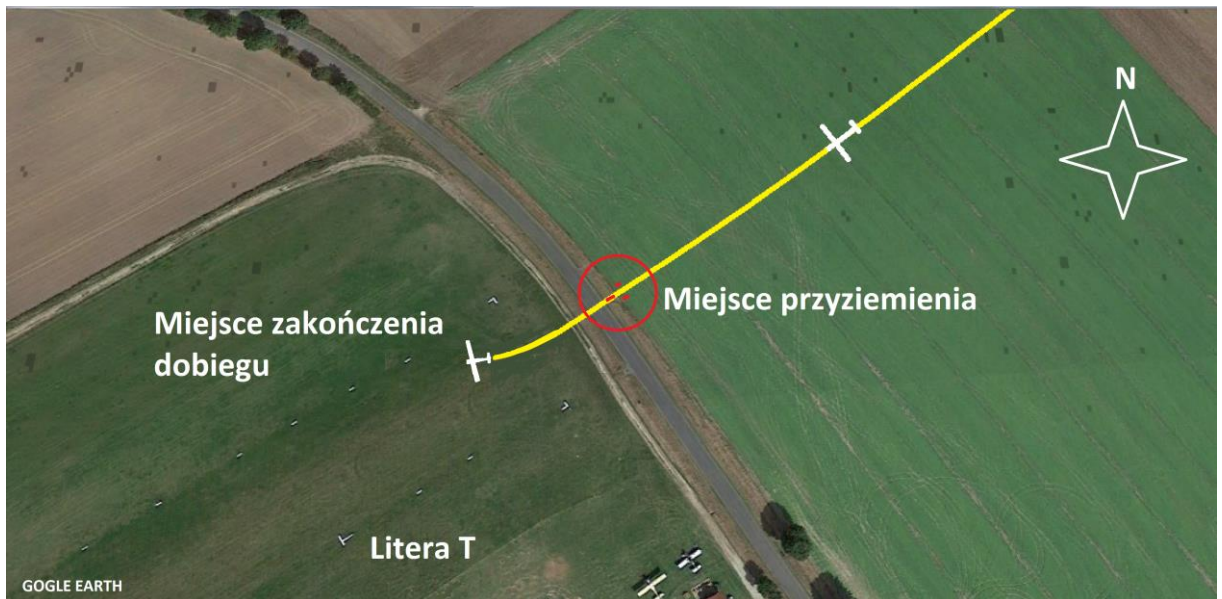
Rys. 1. Szkic zdarzenia

W dniu 13 sierpnia 2019 r. około godziny 15:40 na lądowisko w Kamieniu Śląskim przybył pilot z zamiarem wykonania przelotu na lądowisko w Świebodzicach. Pilot planował po lądowaniu zabrać podróżnego, wykonać z nim lot widokowy w rejonie Świebodzic, a następnie wrócić do Kamienia Śląskiego. Pilot zapoznał się z prognozą pogody. Po odebraniu samolotu, wykonał przegląd przedlotowy i uzupełnił paliwo. O godzinie 16:03 uruchomił silnik i pokołował do pasa startowego. O godzinie 16:08 pilot wystartował i odleciał na trasę do Świebodzic. Nawiązał łączność radiową z FIS Poznań i przekazał swoje zamiary. Kiedy samolot znalazł się na trawersie Świdnicy pilot przeszedł na częstotliwość radia Świebodzice. Próbował nawiązać łączność. Ponieważ nikt nie odpowiadał, nadał komunikat, że wlatuje w rejon ich lądowiska i zgłosił długą prostą do drogi startowej 23. Zdaniem Komisji, w takiej sytuacji zgodnie z dobrą praktyką lotniczą, powinien wykonać przelot nad lądowiskiem w celu rozpoznania sytuacji na polu wzlotów (kierunek i prędkość wiatru, stan nawierzchni pola wzlotów, kierunek podejścia do lądowania), wykonać krąg nadlotniskowy i wylądować z prawej strony litery T wyłożonej po lewej stronie pasa startowego w odległości 85 m od progu pasa 23 (rys 1).

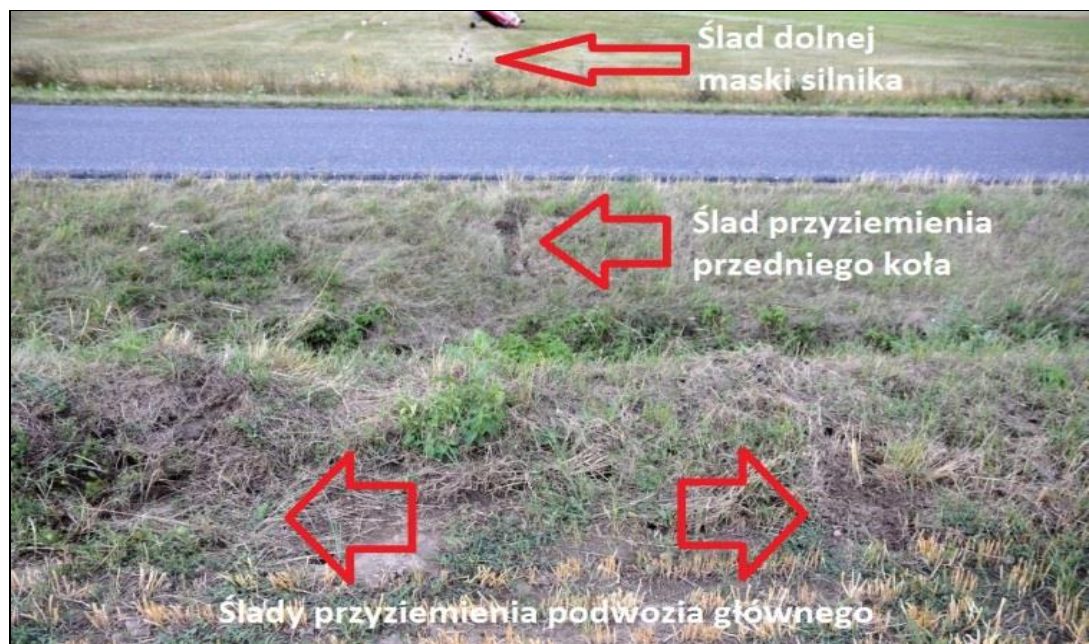
Pilot skonfigurował samolot do lądowania i kontynuował podejście na prędkości 70 kt. Następnie zgłosił „krótka prosta, pełne lądowanie”. Przyziemienie planował na początku pasa startowego 23, którego próg znajduje się 20 m za drogą lokalną biegnącą do miejscowości Olszany. Ponieważ planowanie do lądowania było bardzo płaskie, pilot obserwując próg pasa nie kontrolował dostatecznie wysokości lotu. Samolot przyziemił około 40 m przed progiem pasa, na ściernisku przed drogą. Przednie koło uderzyło w skarpę rowu (droga w stosunku do poziomu pola wlotów i ścierniska jest o około 0,5 m wyżej). Uderzenie to spowodowało urwanie się przedniej nogi podwozia oraz wybicie samolotu do góry. Samolot przeleciał nad drogą i pod kątem około 20° z dużą energią uderzył przednią częścią kadłuba w ziemię (rys. 2, 3, 4).

Rys. 2. Na zdjęciach widoczne są ślady pozostawione przez podwozie i maskę silnika. Widoczny fragment samolotu [źródło Policja]

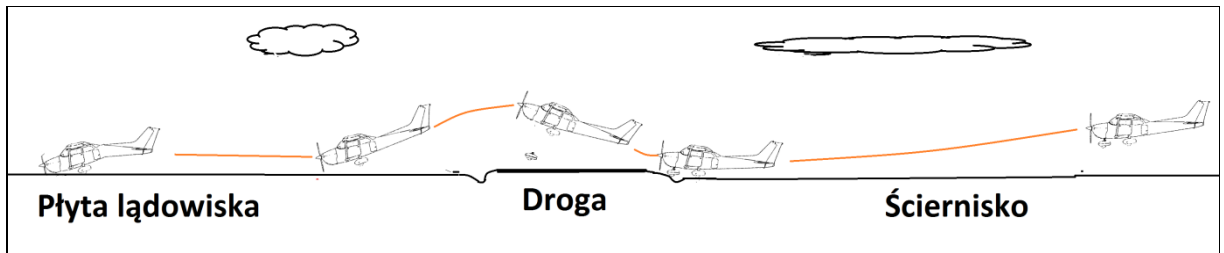
Rys.3. Rysunek poglądowy

Zdaniem Komisji, w momencie, w którym samolot został wybity do góry, pilot oddał wolant od siebie co doprowadziło do zderzenia z ziemią na tyle silnego, że doszło do złamania kadłuba.

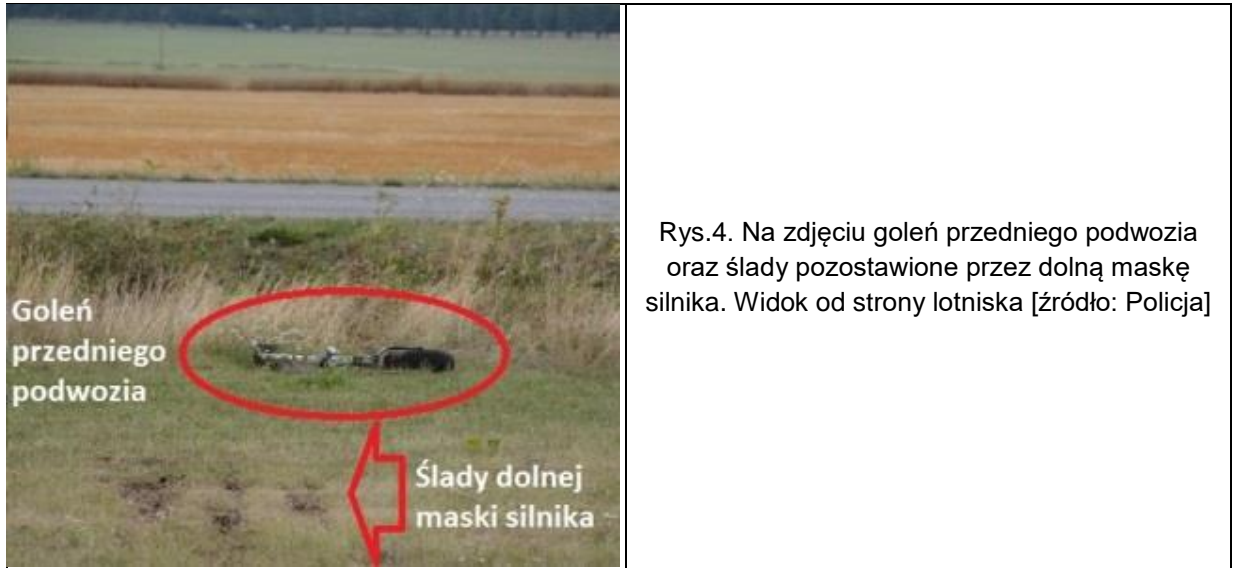
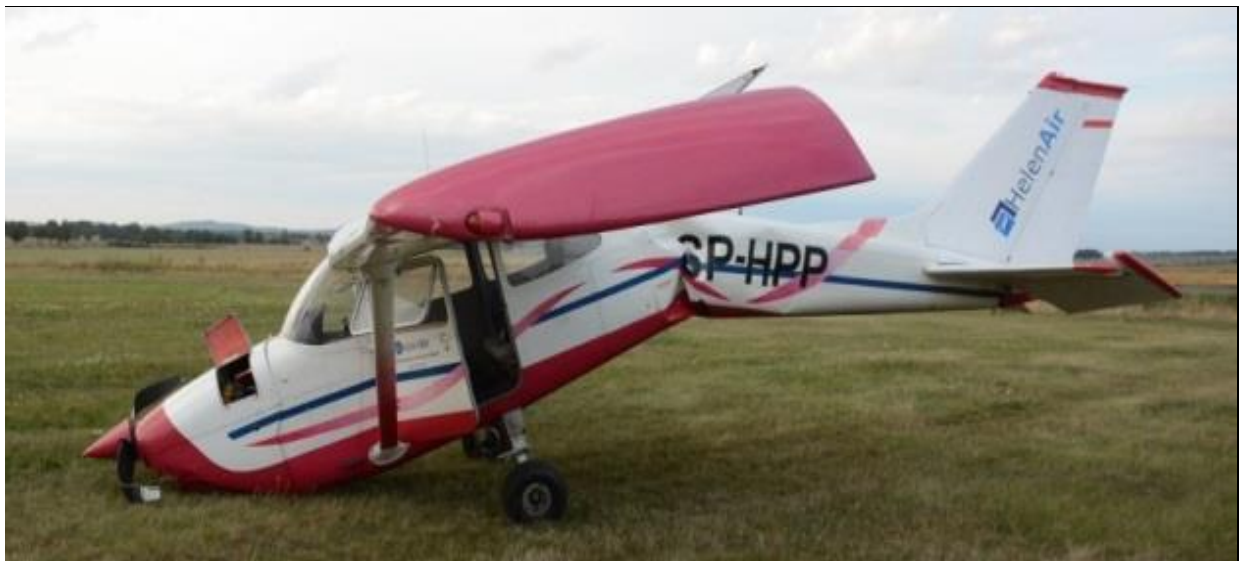
Rys.4. Widok na samolot po zdarzeniu [źródło: Policja]

W trakcie zderzenia z ziemią łopaty śmigła samolotu zostały wygięte i doszło do gwałtownego zatrzymania silnika, uszkodzone zostały dolne maski silnika, a kadłub samolotu tuż za kabiną złamał się. W trakcie dobiegu, samolot przechylił się na lewe skrzydło, którego końcówka zetknęła się z ziemią ulegając uszkodzeniu (rys. 4).

W wypadku pilot nie odniósł żadnych obrażeń ciała, a samolot został poważnie uszkodzony.

Nieprawidłowe planowanie do lądowania.
