# RAPORT KOŃCOWY

Państwowa Komisja Badania Wypadków Lotniczych

ZDARZENIE NR – 3815/19

STATEK POWIETRZNY – Urządzenie latające, AE 209 Albatros

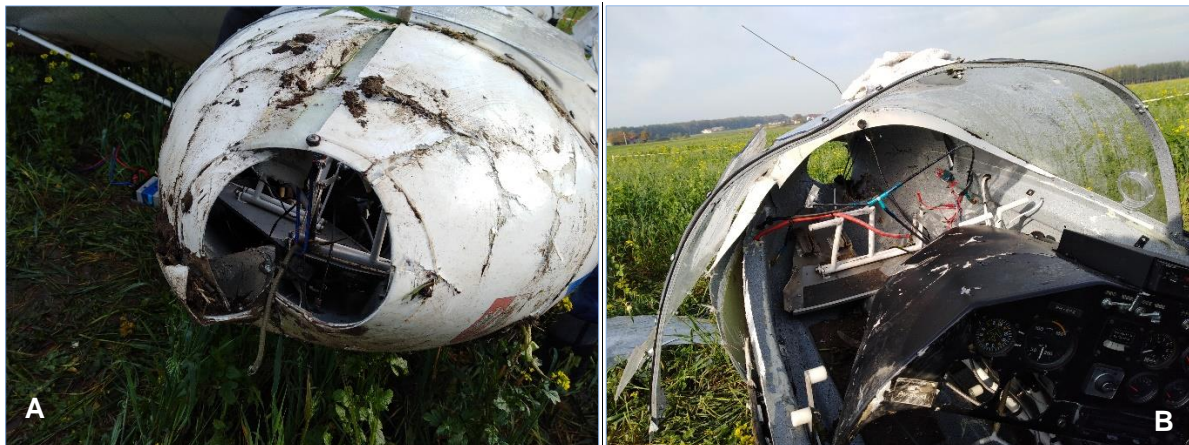
Kadłub samolotu (konstrukcja kompozytowa) uderzył w ziemię przednią, dolną częścią, na skutek czego jego struktura została częściowo zmiażdżona. W dziobowej części kadłuba doszło do licznych pęknięć i wykruszeń struktury, świadczących o dużej sile uderzenia. Reflektor umieszczony z przodu kadłuba uległ całkowitemu zniszczeniu.

W górnej części kadłuba znajdowała się dwuczęściowa przezierna owiewka z poliwęglanu. Jej przednia część, zamontowana na stałe do kadłuba, posiadała liczne pęknięcia oraz częściowo oddzieliła się od kadłuba, który uległ deformacji. Tylne, otwierana część owiewki, została połamana i oddzielona od wraku podczas akcji ratowniczej.

Kabina pasażerska umieszczona w kadłubie zachowała swój kształt i wymiary. Fotele załogi (pilota i potencjalnego pasażera) znajdowały się poza wrakiem. Wokół wraku znajdowały się liczne drobne fragmenty poszycia kadłuba, skrzydeł i usterzenia, które oddzieliły się od samolotu na skutek uderzenia w ziemię.

Rys. 1. Uszkodzenia samolotu – widok ogólny: A – kadłub, B – kabina

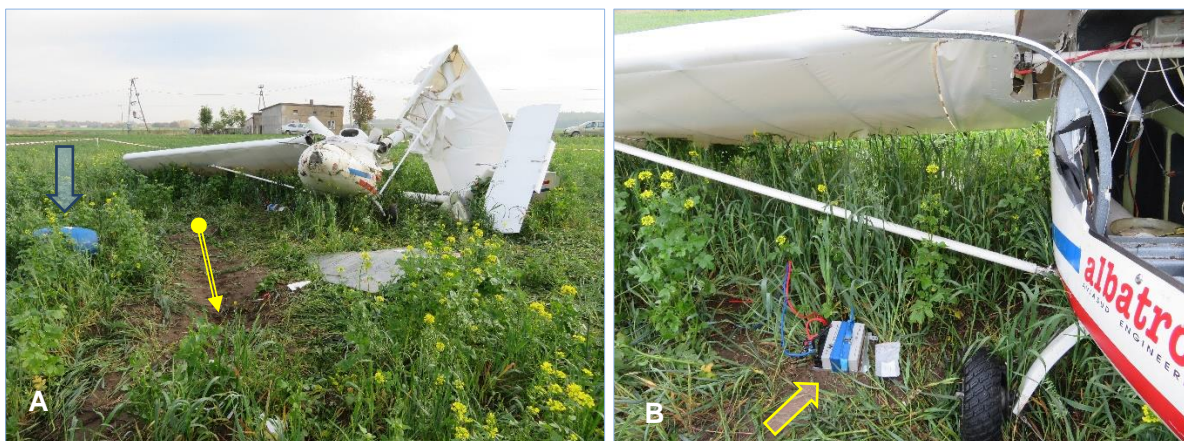
W kabinie zamontowane były pasy bezpieczeństwa pilota oraz pasażera o regulowanej długości. Pasy pozostały zamocowane do struktury płatowca, nie były przerwane a ich zapięcia działały prawidłowo. Górna, tylna część kadłuba, za owiewką z poliwęglanu, była zdeformowana i częściowo oderwana od bryły kadłuba.

Rys. 2. Uszkodzenia samolotu: A – widok z przodu, strzałka niebieska wskazuje beczkę-zbiornik paliwa, strzałka żółta pokazuje miejsce i kierunek uderzenia przedniej części kadłuba o ziemię, B – zbliżenie na prawe podwozie główne i akumulator (strzałka żółta)

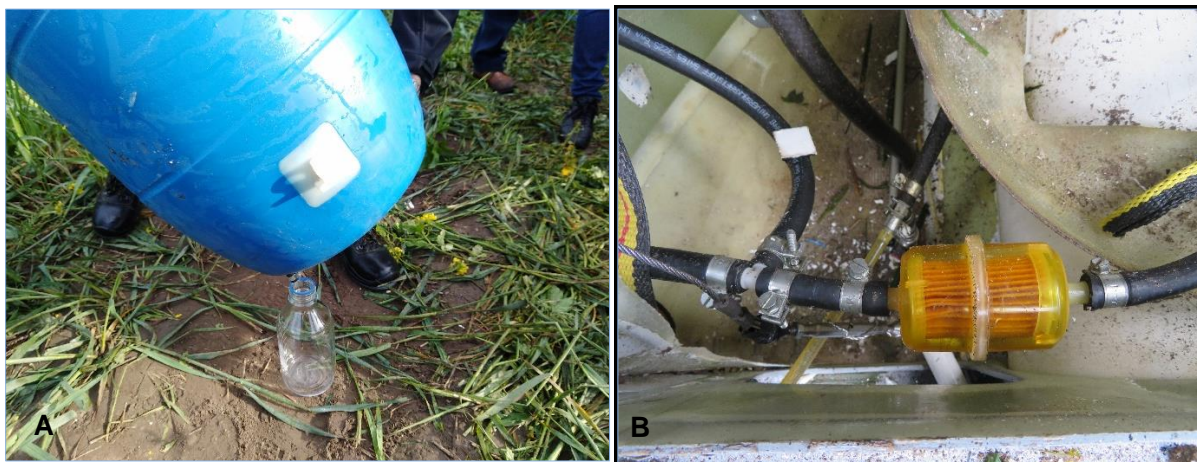
Wewnątrz kadłuba, w jego tylnej części, za miejscami załogi znajdowało się kompozytowe gniazdo osadzenia zbiornika paliwa wraz z fragmentami pasów mocujących zbiornik i szczątkami odciętej instalacji paliwowej. Zbiornik paliwa w kształcie beczki o pojemności 50 l wykonany został z tworzywa sztucznego koloru niebieskiego. Zbiornik został odcięty od instalacji paliwowej i wyjęty z wraku przez Straż Pożarną podczas akcji ratowniczej. Zbiornik znajdował się poza wrakiem w pozycji poziomej. Podczas oględzin zbiornika ujawniono śladowe ilości paliwa – zbyt małe aby możliwe było pobranie próbki do analizy. Żółtawy kolor resztek paliwa wskazywał, iż w zbiorniku znajdowała się benzyna samochodowa. We fragmentach instalacji paliwowej, wewnątrz wraku pozostał przezierny filtr paliwa. Oględziny filtra paliwa nie ujawniły jego zanieczyszczeń. W filtrze znajdowała się śladowa ilość paliwa.

Rys. 3. Paliwo: A – próba zlania próbki do analizy, B – filtr paliwa

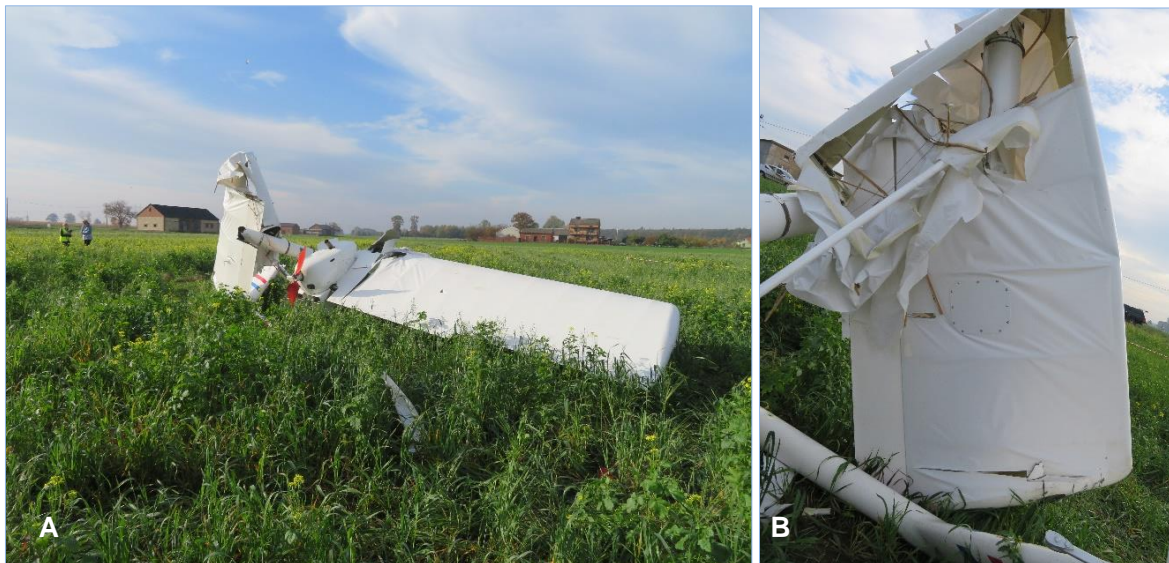
Prawy płat skrzydła zachował swój kształt i geometrię zbliżoną do prawidłowej. Lewy płat, który jako pierwszy zderzył się z ziemią, przejmując główną siłę zderzenia – uległ zniszczeniu. Dźwigar rurowy lewego płata został przełamany w połowie jego rozpiętości, żeberka zostały oddzielone od dźwigara i połamane a poszycie rozdarte i zdeformowane. Poziomy zastrzał lewego płata uległ złamaniu, pionowy zachował swój kształt i położenie.

Rys. 4. Uszkodzone płyty skrzydła: A – prawy, B – lewy

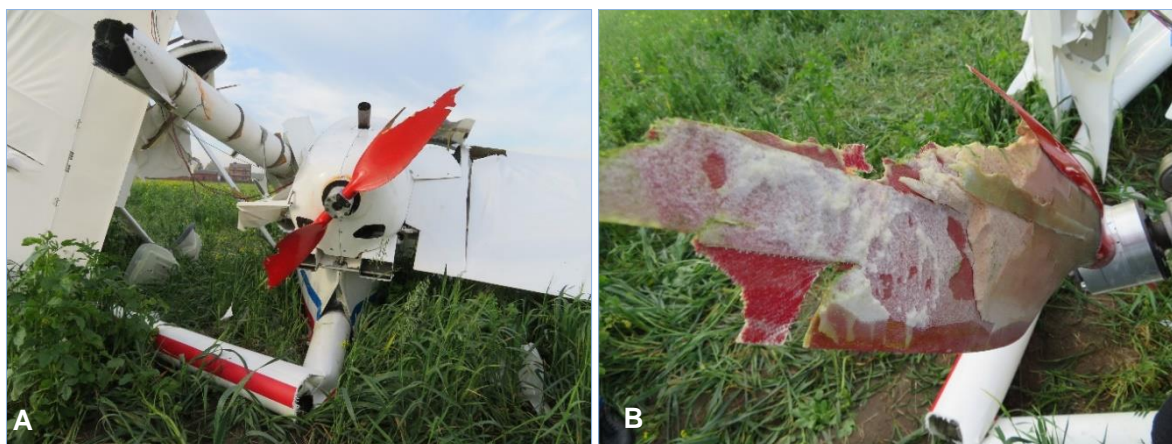
Zespół napędowy samolotu pozostał na miejscu. Zniszczeniu uległo dwułopatowe stałe śmigło pchające o konstrukcji kompozytowej. Charakter zniszczeń śmigła oraz rozrzut jego fragmentów wskazywały, że podczas zderzenia samolotu z ziemią śmigło wykonywało ruch obrotowy.

Rys. 5. Zniszczenia śmigła: A – widok od tyłu, B – widok z góry

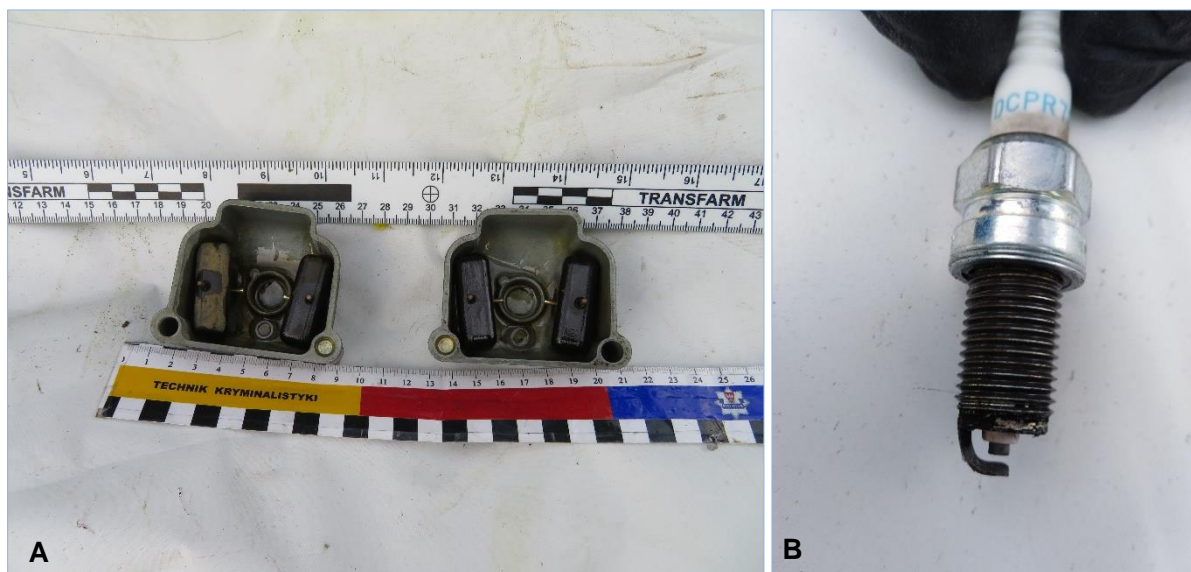
Układy chłodzenia i smarowania silnika nie uległy rozszczelnieniu. Układ chłodzenia pozostał napełniony cieczą. W układzie smarowania ujawniono czynnik smarujący w kolorze czarnym. Po odkręceniu filtra oleju nie ujawniono opiłków metalu (widocznych gołym okiem) w czynniku smarującym. Filtra nie rozcinano. W komorach pływakowych gaźników, po ich ostrożnym demontażu ujawniono jedynie śladowe ilości paliwa. Kolejno wykręcono świece zapłonowe z głowic każdego z cylindrów silnika. Elektrody świec zapłonowych posiadały zanieczyszczenia o różnym stopniu odłożenia nagaru. Żadna ze świec nie wykazała stanu zużycia czy zabrudzenia uniemożliwiającego jej pracę.

Rys. 6. Elementy silnika: A – komory pływakowe gaźników, B – jedna ze świec zapłonowych

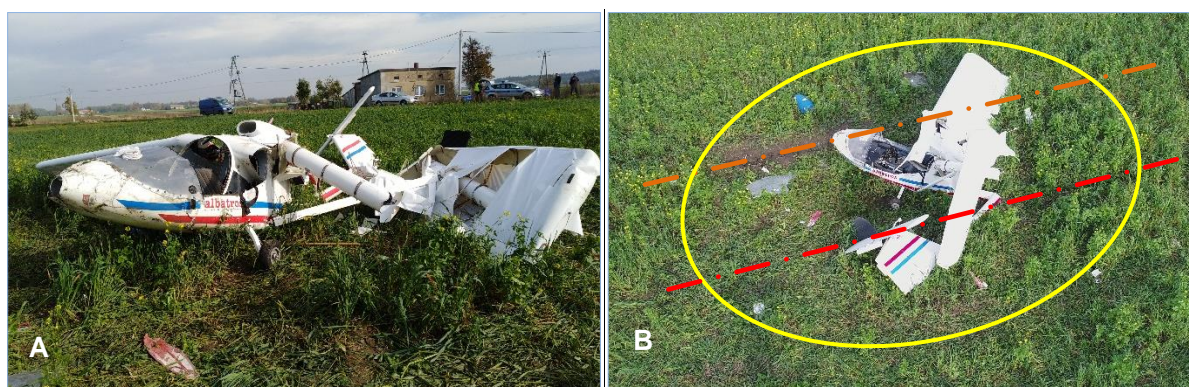
Rys. 9. Szczątki samolotu: A – widok ogólny, B – rozrzut części (linią przerywaną koloru pomarańczowego pokazano kierunek kontaktu kadłuba z ziemią a linią czerwoną lewego płata skrzydła, elipsą koloru żółtego oznaczono obszar rozrzutu części)

Pierwszy kontakt z ziemią miał lewy płatek skrzydła, w wyniku czego jego dźwigar uległ złamaniu i złożeniu w połowie rozpiętości płata. Kierunek złamania dźwigara – do dołu, oraz fakt jego złożenia wskazują, że uderzenie w ziemię miało miejsce z przechyleniem na lewe skrzydło nieco większym niż 90°. Następnie doszło do zarycia nosowej części kadłuba o ziemię, odbicia i rotacji około 40° w prawo w płaszczyźnie poziomej. Belka ogonowa uległa skręceniu i złamaniu. Kierunek złamania belki wskazuje na kierunek działania siły bezwładności i potwierdza kąt uderzenia lewego płata skrzydła o ziemię zbliżony do 90°. Uszkodzenia statku powietrznego szczegółowo opisano w pkt. 1.3.
