RAPORT KOŃCOWY

Poważny Incydent

ZDARZENIE NR – 2019/3852

STATEK POWIETRZNY – Samolot PA-28RT-201T, SP-GME

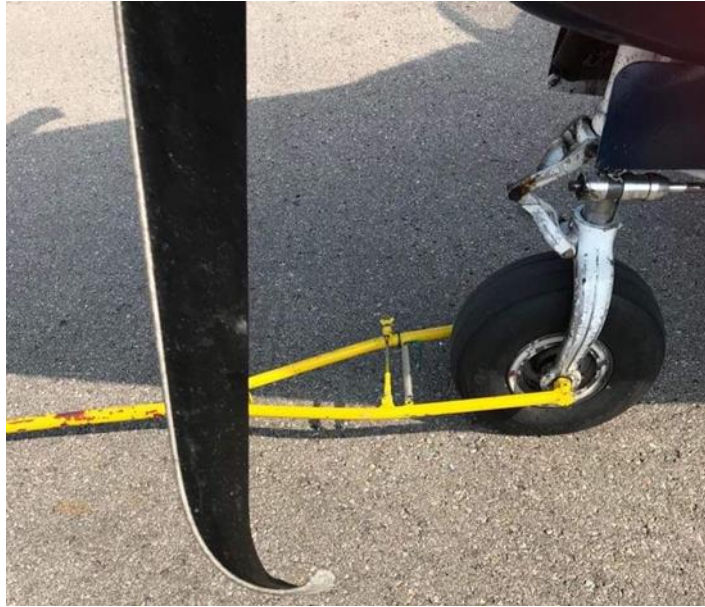
Po odlocie z Krosna załoga wykonała lot do Mielca. Lądowanie na lotnisku w Mielcu odbyło się na pasie 09. Po zakończeniu na stoisko postojowe i wyłączeniu silnika załoga wykonała przegląd polotowy samolotu i stwierdziła uszkodzenie (wygięcie) trzech łopat śmigła, na długości około 12 centymetrów (rys.1).

Rys. 1. Widok uszkodzonej łopaty śmigła [źródło: Operator]

W wyniku zaistniałego zdarzenia doszło do zeszlifowania końcówek i wygięcia trzech łopat śmigła na odcinku około 12 centymetrów. Weryfikacja techniczna nie wykazała uszkodzeń silnika.

W trakcie podejścia do lądowania do pasa 11R lotniska Krosno doszło do zetknięcia łopat śmigła samolotu z nawierzchnią pasa, w wyniku czego końcówki łopat zostały przytarte i wygięte. Żaden element nie oddzielił się od samolotu i nie doszło do uszkodzenia silnika.

tego nie odczuła), to zdaniem Komisji załoga źle zinterpretowała przyczynę drgań, a podwozie faktycznie nie zostało wypuszczone. Niewypuszczone podwozie doprowadziło do zniżenia samolotu do takiej wysokości, że zahaczył on śmigłem o nawierzchnię lotniska, czego załoga nie była świadoma pozostając w przekonaniu, że podwozie było wypuszczone.

Analiza techniczna instalacji elektrycznej samolotu wykazała, że luźny przewód elektryczny powodował zwarcie w układzie sygnalizacji położenia podwozia. Stan zwarcia doprowadził do:

1. Niewłaściwe monitorowanie czynności wykonywanych przez egzaminowanego pilota w trakcie symulacji awarii silnika – brak kontroli sygnalizacji wypuszczonego podwozia.
2. Luźny przewód elektryczny, który powodował zwarcie w instalacji zabezpieczenia układu sygnalizacji podwozia – brak sygnalizacji wypuszczonego podwozia.
