# RAPORT KOŃCOWY

WYPADEK 3877/19

STATEK POWIETRZNY – Samolot PZL-Kolibier 150, SP-KYS

DATA I MIEJSCE ZDARZENIA – 1 września 2019 r., Łyszkowice k/Jeziorska

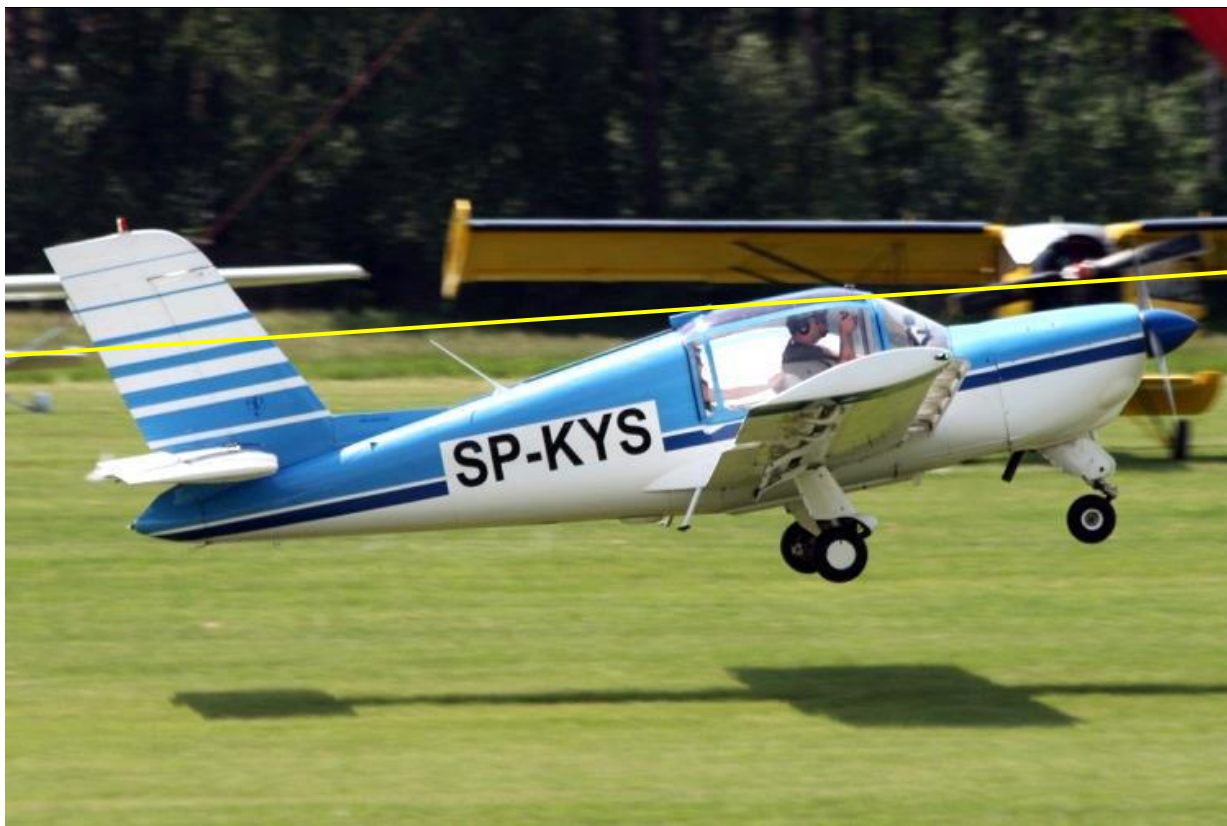
1 – Samolot sfotografowany w okresie poprzedzającym wypadek. Kolorem żółtym zaznaczono linię kolizji z przewodami energetycznymi, odtworzoną na podstawie uszkodzeń samolotu [foto: Użytkownik]

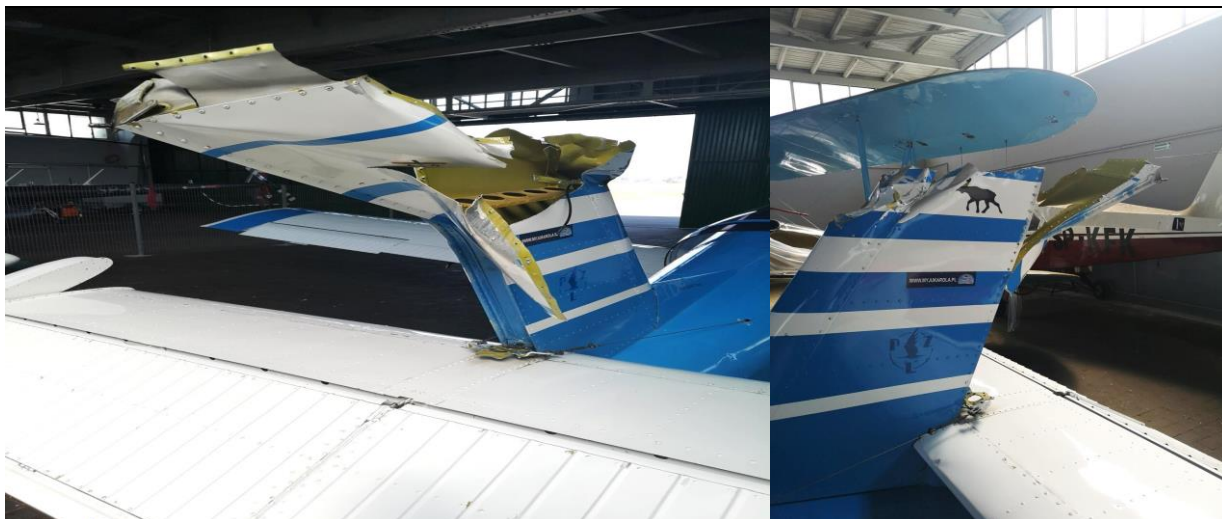
- zniszczenie statecznika pionowego (złamanie/zgięcie dźwigara tylnego, rozdarcie pokryć i zniszczenie struktury wewnętrznej z oderwaniem fragmentu jej części górnej, uszkodzenie okuć);

- oderwanie steru kierunku (w całości odpadł od samolotu i nie został odnaleziony);
- uszkodzenie statecznika poziomego (pęknięcie blachy górnej środkowej);

2, 3 – Zniszczony, częściowo ścięty statecznik pionowy. Brak steru kierunku, który odpadł od samolotu [foto: Użytkownik]

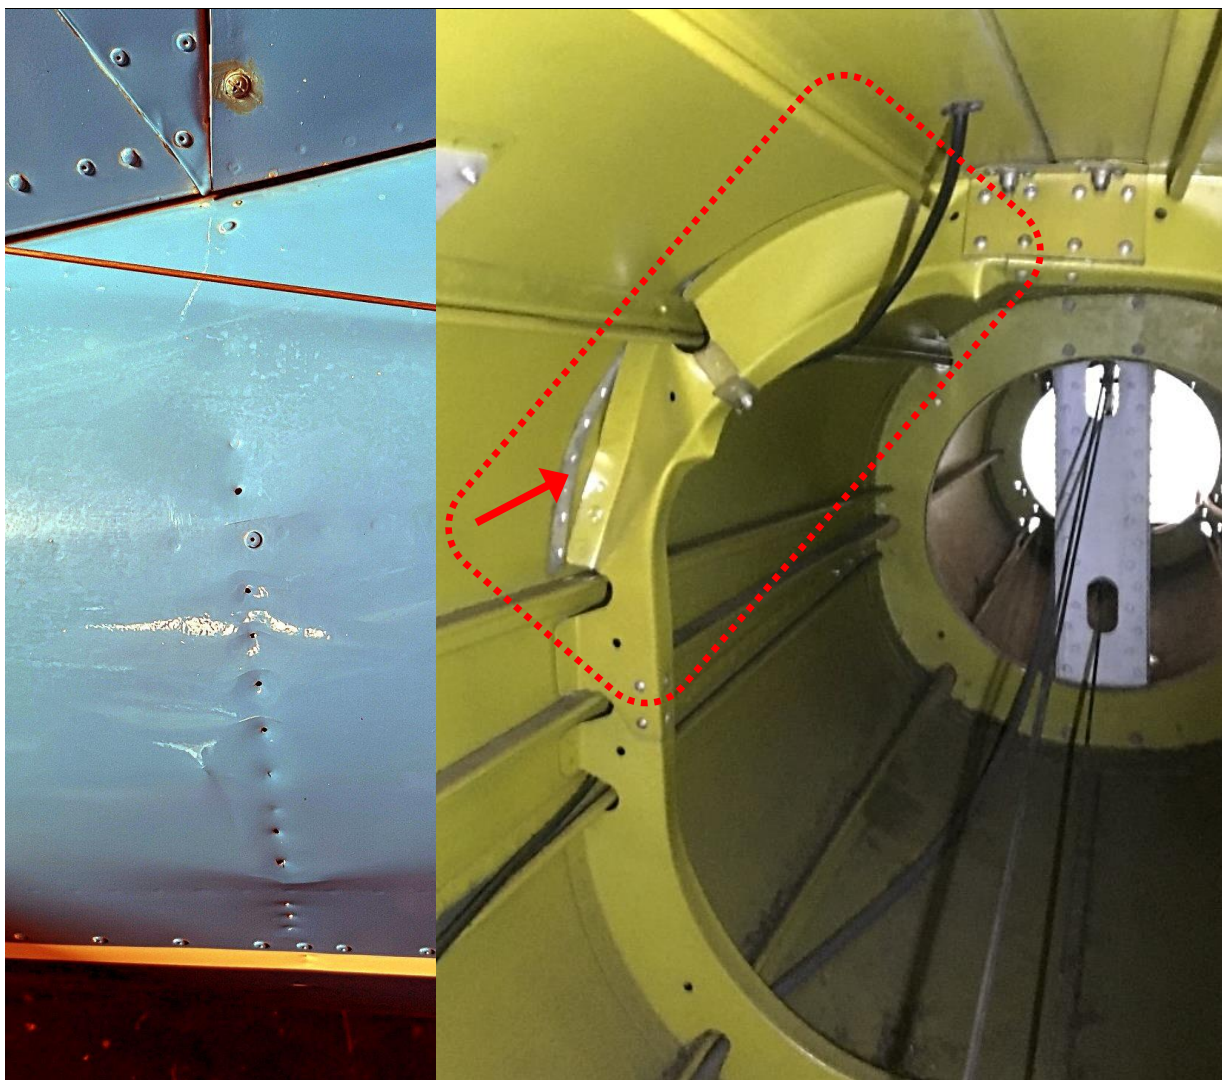
- lokalne minimalne odkształcenie tylnej części kadłuba (zgięcie i skręcenie);
- zniszczenie wręg tylnej części kadłuba nr „12”, nr „14” i nr „16” (trwałe odkształcenia elementów wręg);

- lokalne odkształcenia pokryć tylnej części kadłuba w rejonie zniszczonych wręg „12”, „14” i „16”;
- zerwanie zgrzein między pokryciem a wręgą nr „14”;

4 – Zerwane zgrzeiny na wrędze „12” [foto: Aviation Service].

5 – Uszkodzenia wręgi „12” wewnątrz kadłuba. Strzałką wskazane zerwane zgrzeiny pokazane na ilustracji [4] [foto: Aviation Service].

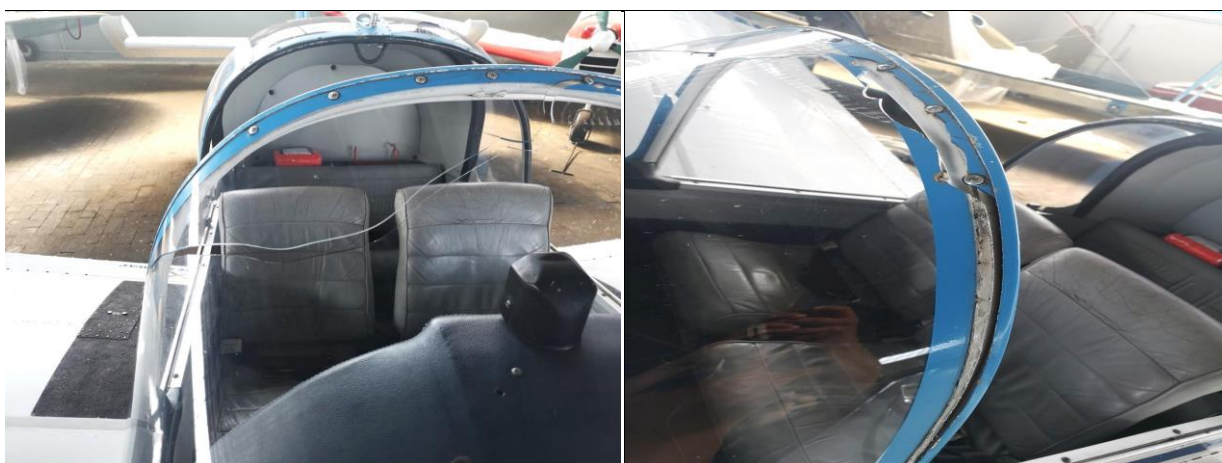
6, 7 – Zniszczone oszklenie wiatrochronu [foto: Użytkownik]

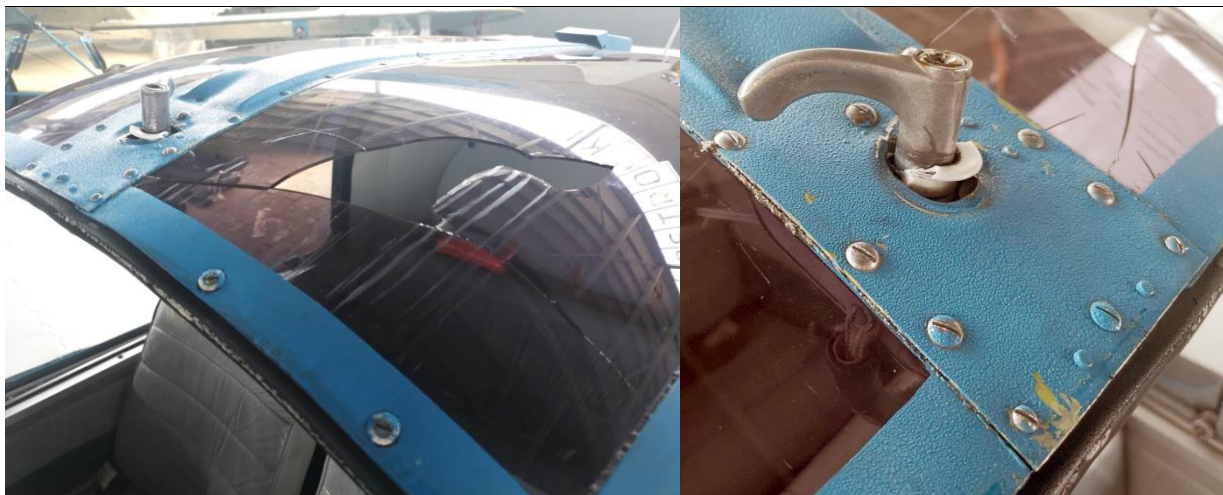
- zniszczenie oszklenia wiatrochronu;
- zniszczenie lewego górnego oszklenia osłony kabiny;
- uszkodzenie zamka osłony kabiny i lokalne odkształcenie metalowej części osłony w jego bezpośrednim sąsiedztwie;

8, 9 – Uszkodzenia osłony kabiny – stłuczone górne lewe oszklenie, uszkodzenie zamka [foto: Użytkownik]

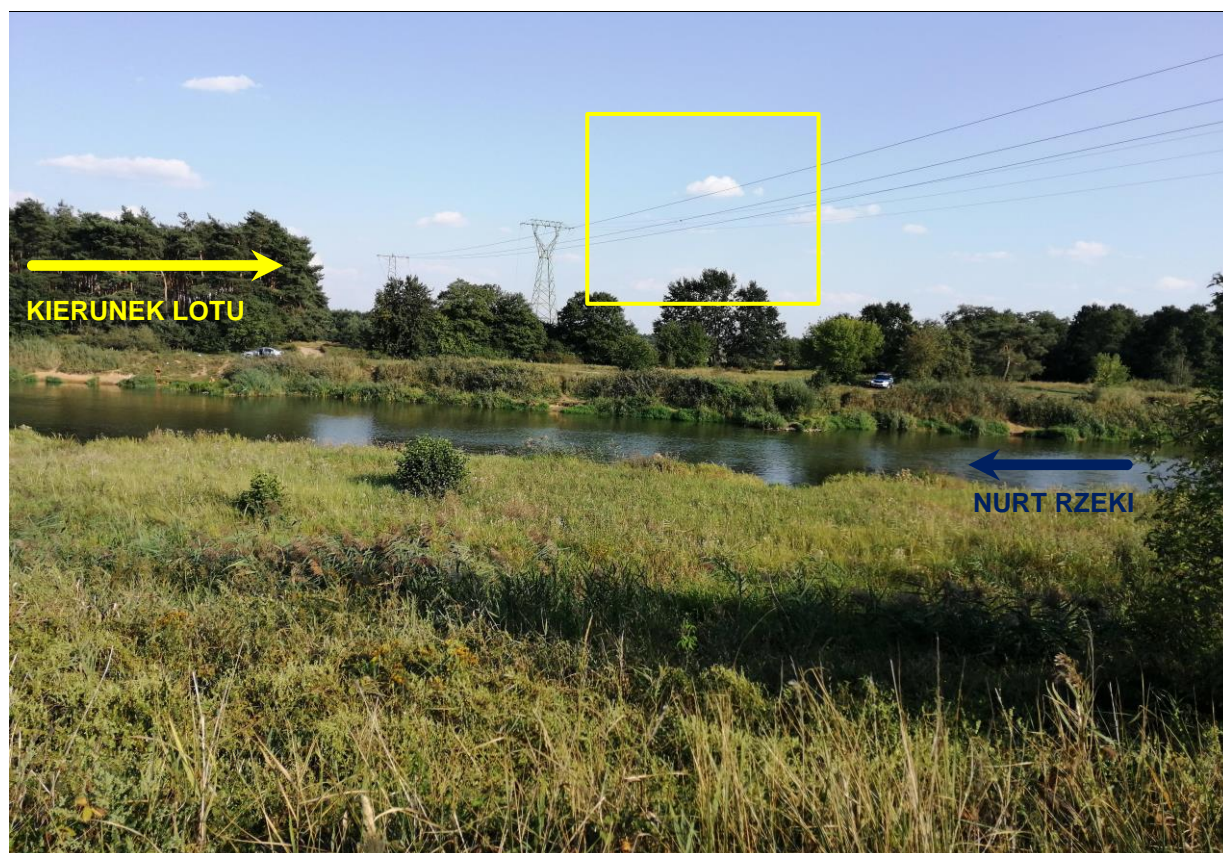
W trakcie zderzenia uszkodzeniu uległy dwa z trzech przewodów linii energetycznej usytuowanej na mniejszej wysokości (ok. 20 m AGL) i na północ od drugiej linii energetycznej, zawieszanej na wyższych masztach – p. zdjęcia [10] i [11] poniżej.

10 – Widok na miejsce wypadku z lewego (zachodniego) brzegu rzeki Warty. Żółtym prostokątem zaznaczony powiększony fragment zdjęcia, pokazany na następnej ilustracji [foto: Użytkownik].

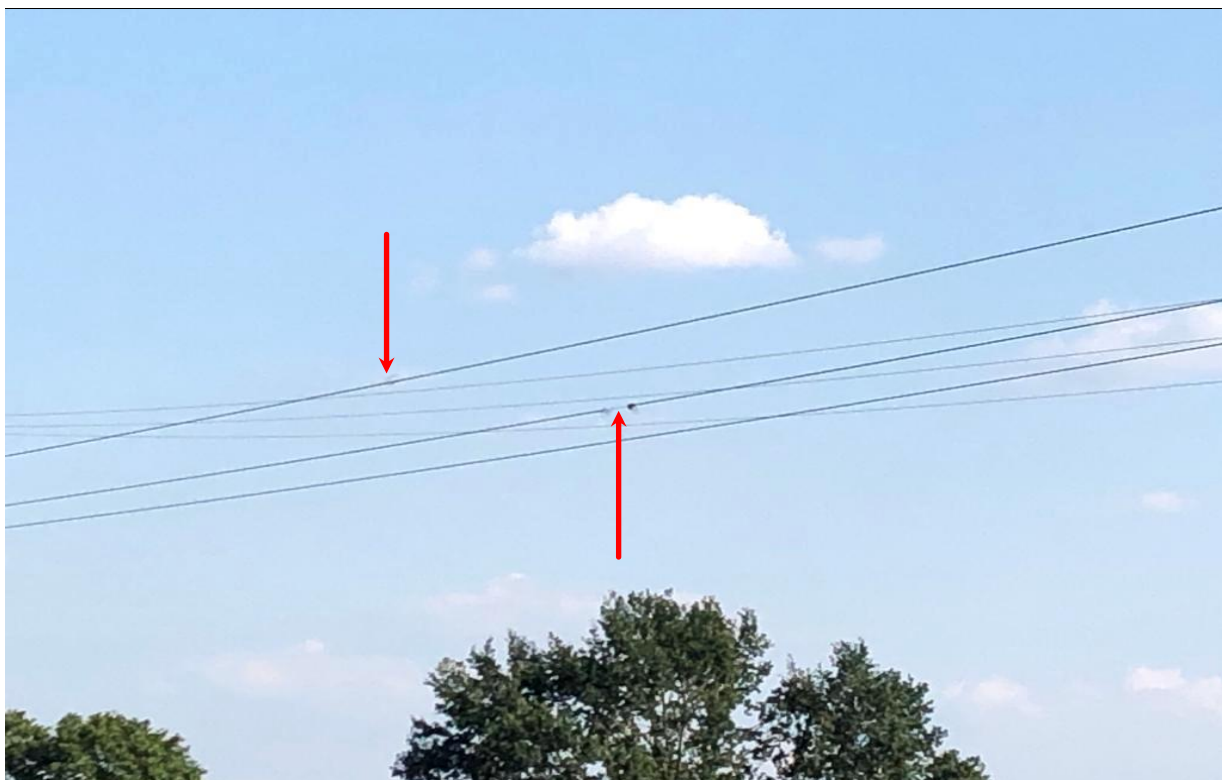
11 – Zbliżenie na uszkodzenia przewodów linii energetyczne, oznaczone na zdjęciu [10] powyżej [foto: Użytkownik]

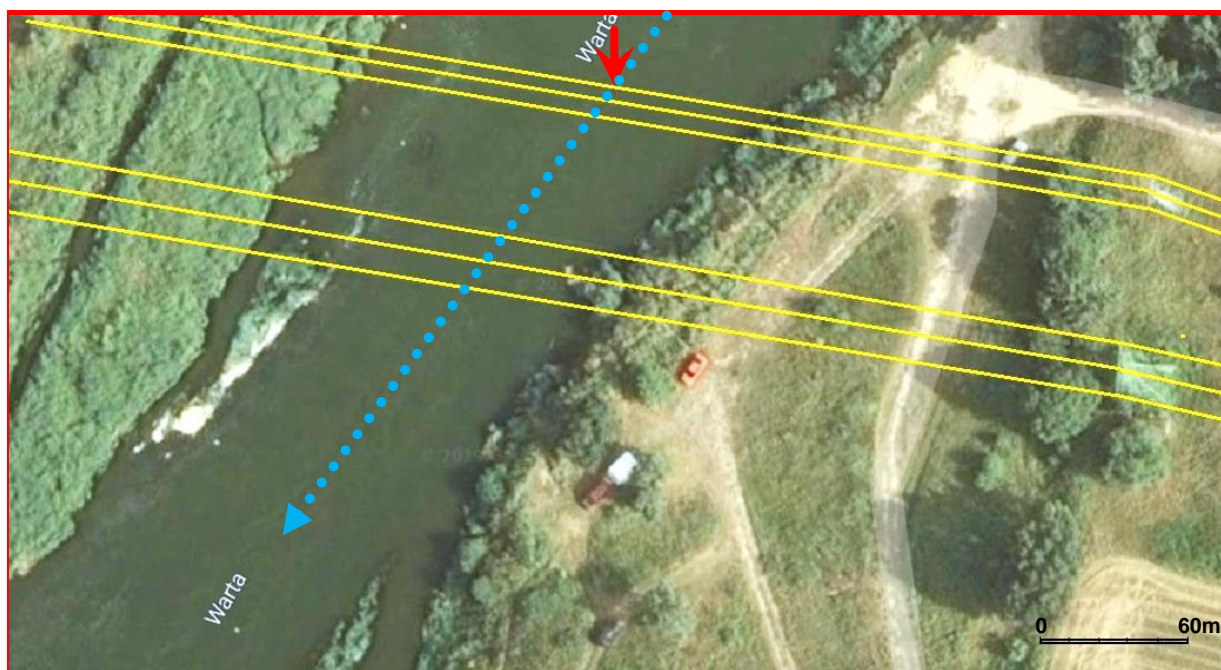
15 – Najbliższe otoczenie miejsca wypadku na ortofotomapie. Kolorem żółtym zaznaczony przebieg przewodów linii energetycznych, czerwoną strzałką wskazane miejsce zderzenia samolotu z pierwszym przewodem północnej linii energetycznej, niebieską linią kropkową – trasa lotu samolotu [podkład: google].

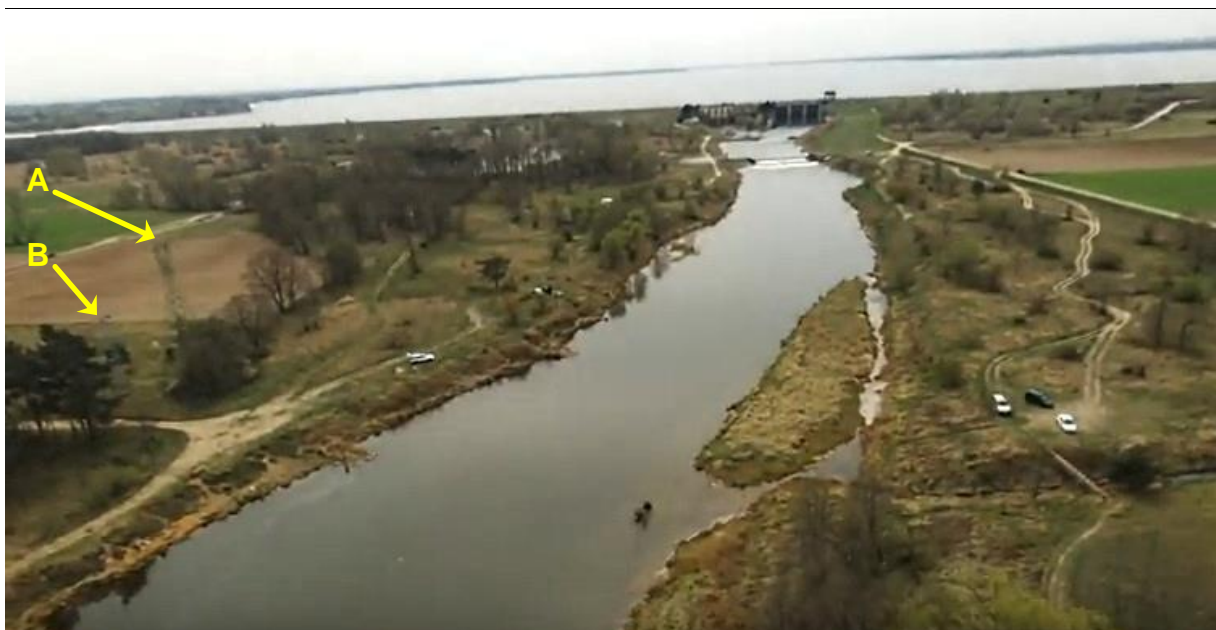
16 – Okolice miejsca wypadku na klatce filmu z drona (widok w kierunku lotu). Strzałkami wskazane szczyty kratownicowych masztów linii energetycznych: A – wyższego masztu (linii nieuszkodzonej), B – niższego masztu (linii uszkodzonej podczas zderzenia) [film/foto: Użytkownik].

Podczas badania zdarzenia stwierdzono, że w rejonie miejsca wypadku na obu brzegach rzeki znajdują się wysokie drzewa, w znacznym stopniu zasłaniające malowane na zielonoszary kolor kratownicowe maszty, na których podwieszono są obie linie energetyczne, co bardzo znacznie utrudnia (a w praktyce uniemożliwia) spostrzeżenie przewodów linii energetycznej z samolotu lecącego nisko wzdłuż rzeki. Sytuacja ta jest zauważalna na ilustracjach [10], [15] i [16] oraz ortofotomapach – ilustracje [17] i [18] powyżej. Załoga dysponowała podczas lotu tabletem z programem Sky Demon służącym jako pomoc nawigacyjna i przed lotem wprowadziła do jego pamięci zaplanowaną trasę. Wykonana rzeczywista trasa została zapisana w pamięci urządzenia, a na tej podstawie można było odczytać faktyczny przebieg lotu oraz zmiany jego prędkości i wysokości a także elewację terenu. Stwierdzono różnice między treścią złożonych przez załogę relacji z lotu a wynikami zapisów z programu Sky Demon.
