# RAPORT KOŃCOWY

POWAŻNY INCYDENT 4048/19

Państwowa Komisja Badania Wypadków Lotniczych

STATEK POWIETRZNY – Bombardier DHC – 8 – 402, SP-EQG

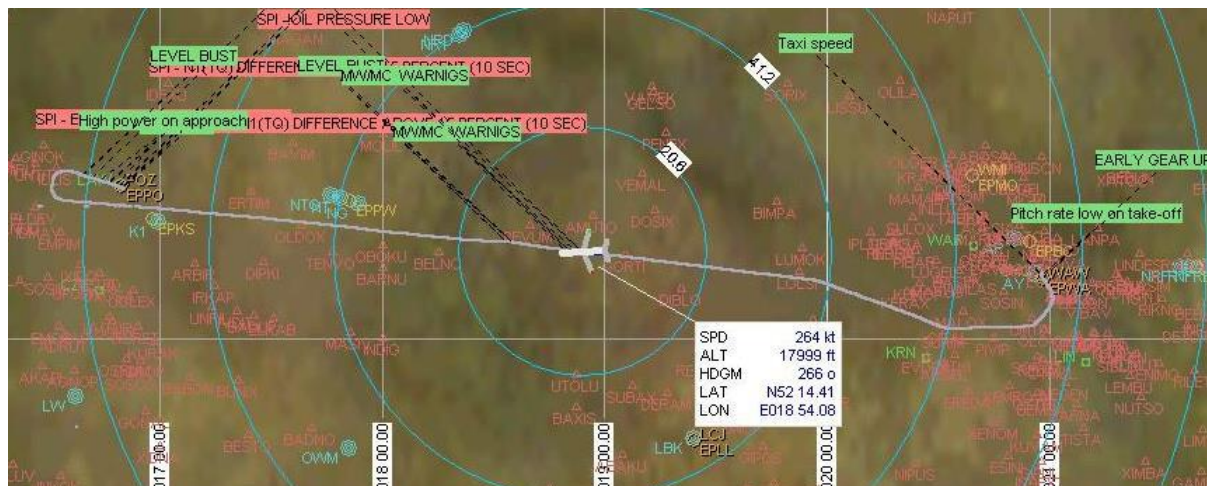
Rys. 1 Moment pojawienia się pierwszych symptomów nieprawidłowej pracy silnika (12:22)  
[źródło: PLL LOT]

Osiem minut po osiągnięciu poziomu przelotowego, silnik nr 2 zaczął pracować nieprawidłowo. Wartość TRQ spadła do zera, wskazania temperatury silnika zaczęły zmieniać się skokowo, gwałtownie wzrosła wartość FUEL FLOW. Poniżej przedstawione są wykresy zarejestrowanych parametrów pracy silnika nr 2.

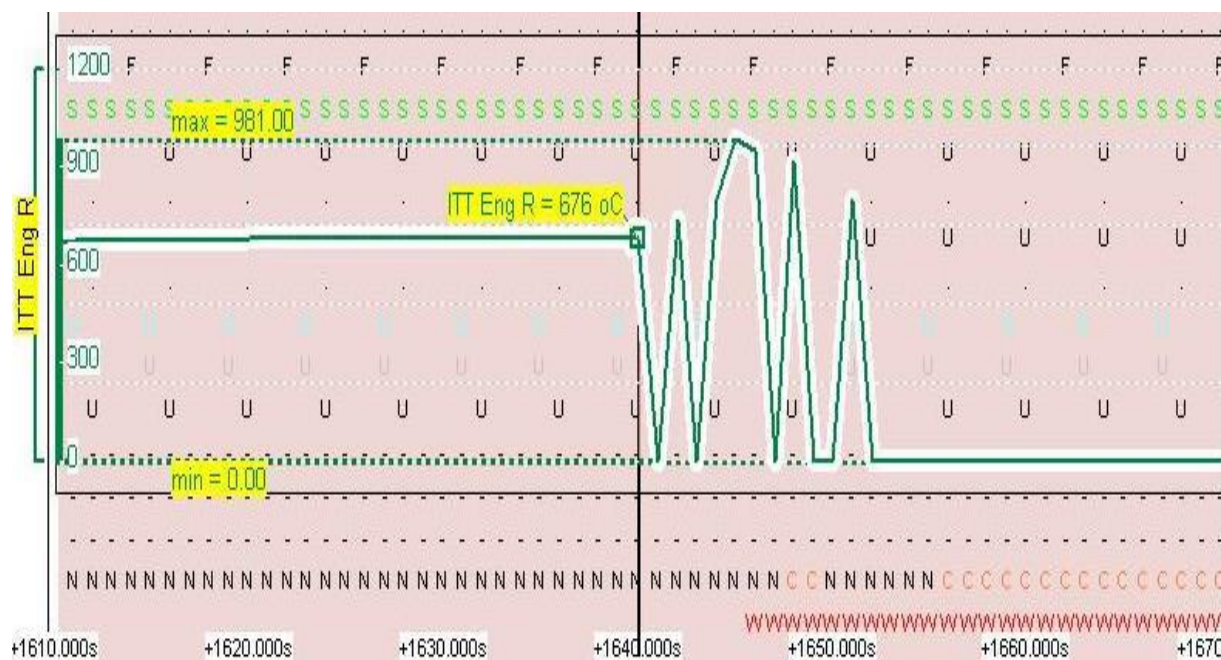
Rys. 2 ITT silnika nr 2 (12:22:29 – 676°C., 12:22:35 – 981° C, 12:22:41 – 0° C)  
[źródło: PLL LOT]

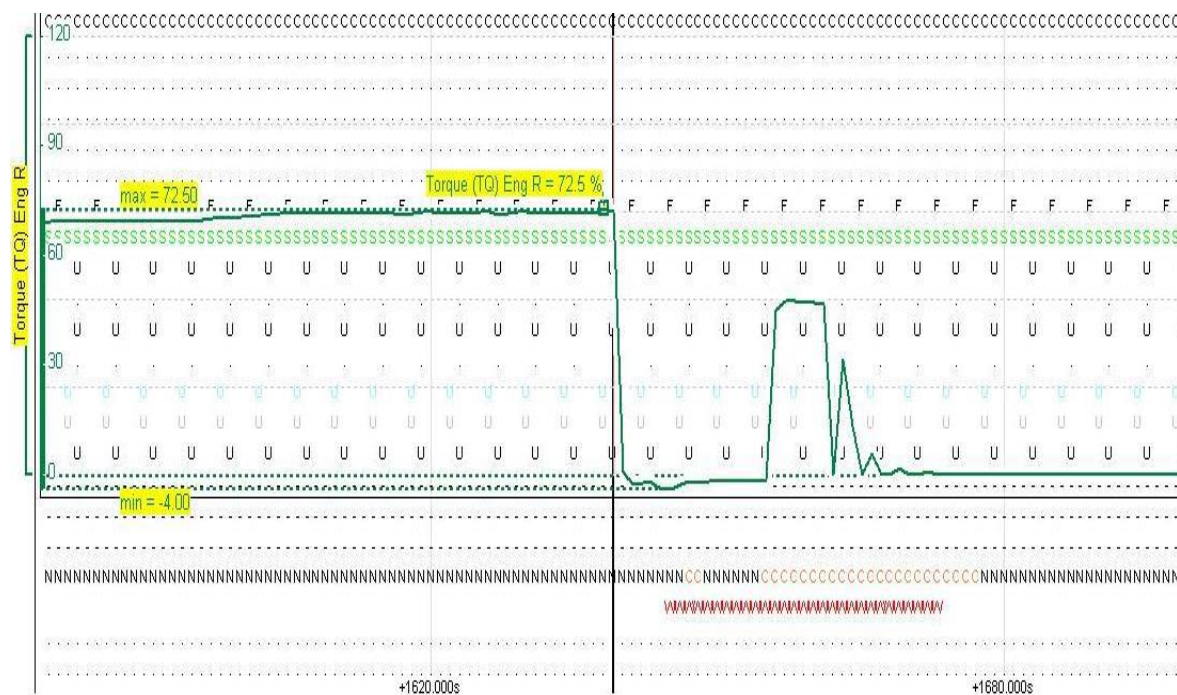
Rys. 3 TRQ silnika nr 2 (12:22:29 – 72,5%; 12:22:31 – 0%; 12:22:48 – 47,5% )  
[źródło: PLL LOT]

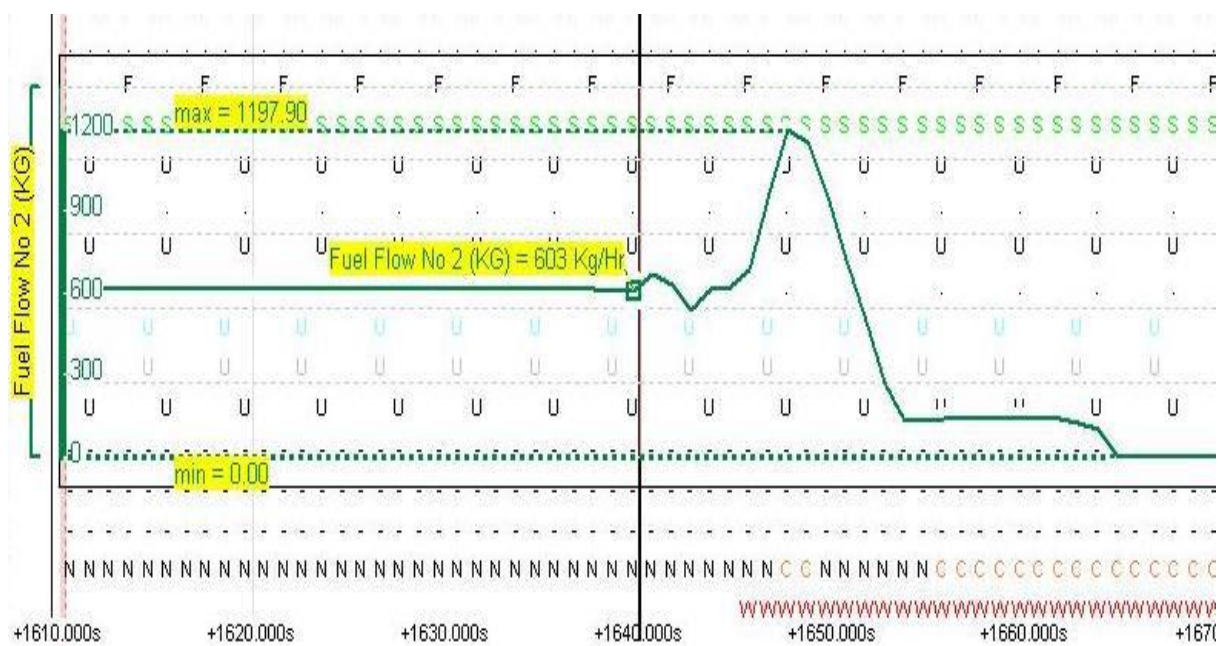
Rys. 4 FUEL FLOW silnika nr 2 (12:22:29 – 603 kg/hr, 12:22:37 – 1197 kg/hr, 12:22:54 – 0 kg/hr)  
[źródło: PLL LOT]

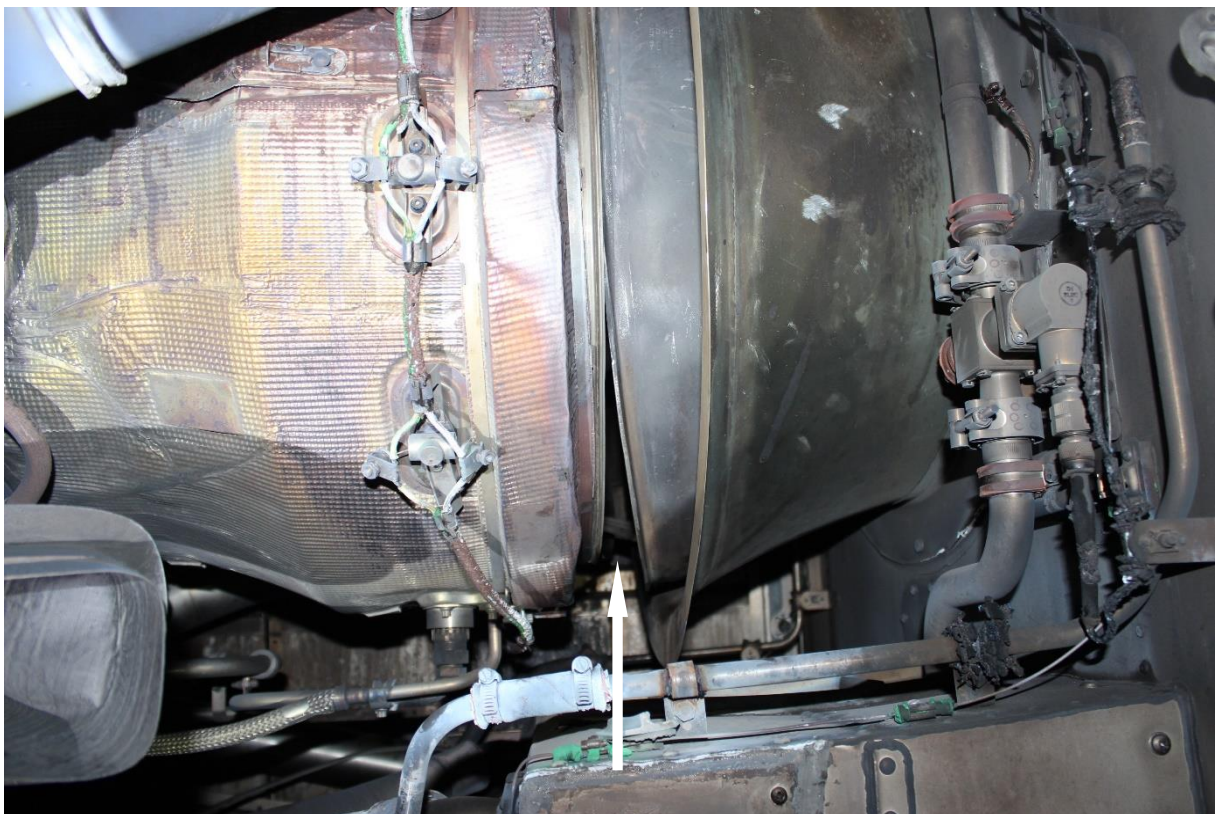
W dniu 09.09.2019 r. bezpośrednio po zdarzeniu, członkowie Komisji PKBWL dokonali przeglądu stanu technicznego samolotu zwracając szczególną uwagę na stan techniczny silnika nr 2. Podczas przeglądu płatowca stwierdzono ślady uszkodzeń powierzchni gondoli silnika nr 2 powstałe wskutek pożaru. Po otwarciu pokrywy gondoli silnika nr 2 wykryto rozłączenie się połączenia korpusu turbiny z dyszą wylotową wskutek rozerwania pierścienia mocującego (rys.7). Fragmenty pierścienia znajdowały się na półce w rejonie silnika. Ponadto w dolnej części połączenia nastąpiło przemieszczenie dyszy wylotowej i powstała wolna przestrzeń pomiędzy korpusem a dyszą, co spowodowało wydostanie się fragmentów łopatek turbiny i innych elementów silnika na zewnątrz. Widoczne były też znaczne ilości metalowych fragmentów wewnątrz silnika. Na wewnętrznej powierzchni pokrywy gondoli silnika oraz na zewnętrznych elementach silnika widoczne były wyraźne ślady pożaru.

Rys. 7 Widoczne uszkodzenia i ślady pożaru z lewej strony silnika nr 2. [źródło: PKBWL]

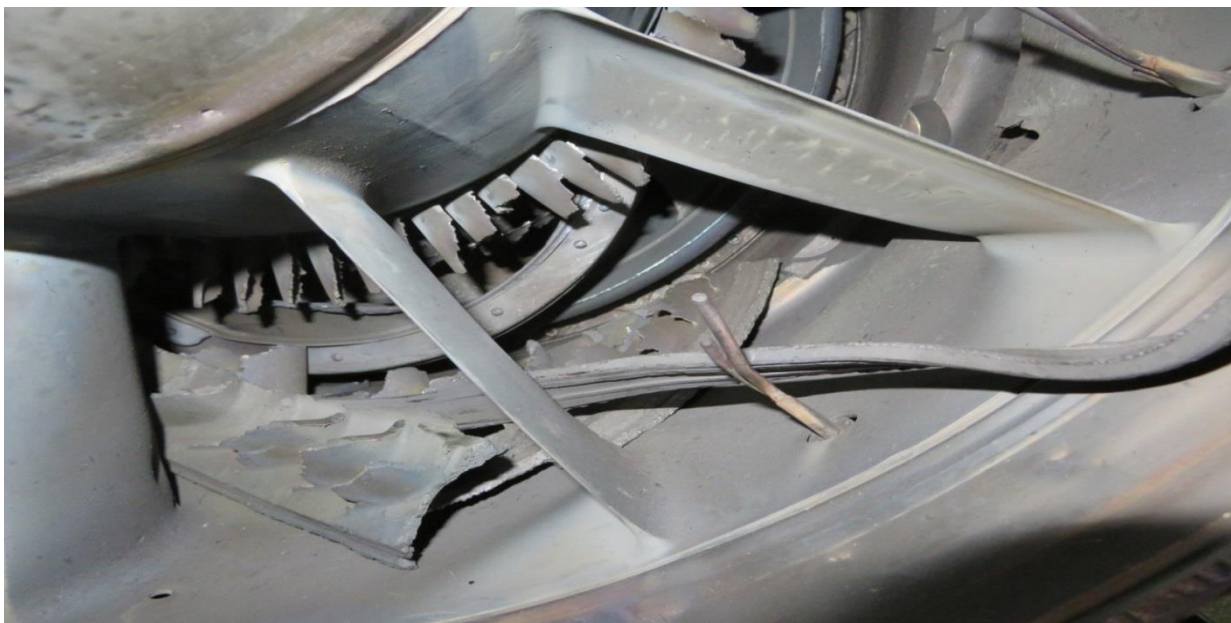
W nocy 09/10.09.2019 r. przeprowadzono kontrolę boroskopową silnika nr 2. Podczas tej kontroli wykryto bardzo duże uszkodzenia łopatek i aparatów kierujących turbin. Nie wykryto uszkodzeń sprężarki. Po zdemontowaniu silnika sprawdzono jego stan

techniczny i stwierdzono bardzo znacznie zniszczone łopatek turbin i aparatów kierujących oraz innych części silnika (rys.8).

Rys. 8 Widok uszkodzeń silnika od strony turbiny napędowej [źródło: PKBWL]

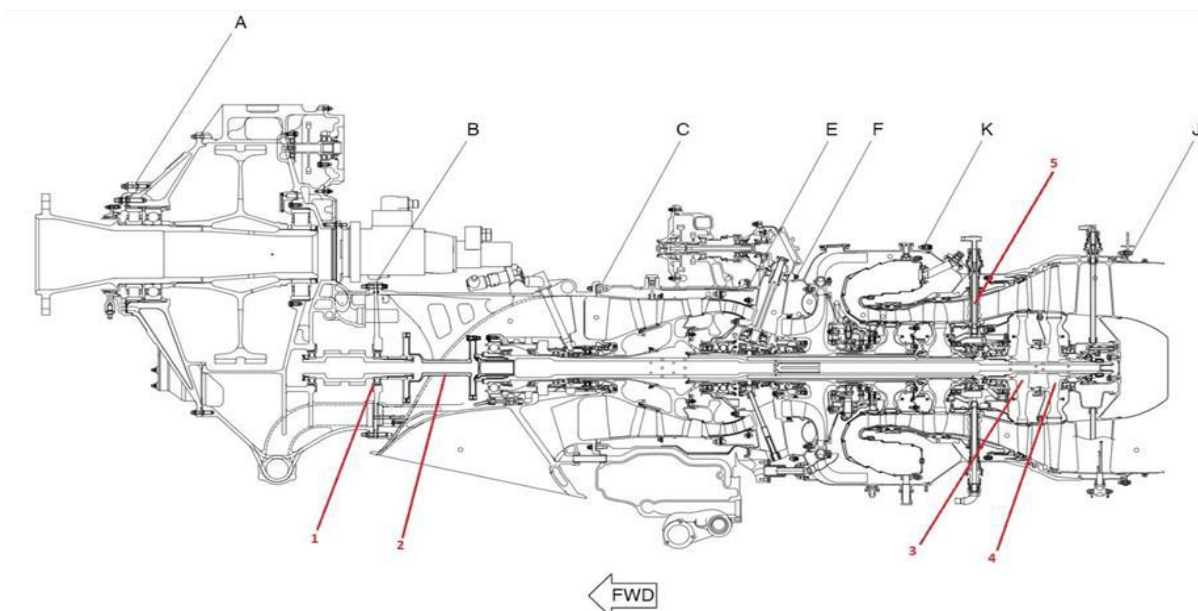
W dniu 20.09.2019 r. silnik przetransportowano do Kanady w celu dalszych badań. W dniach 21 – 24 października 2019 r. w Pratt & Whitney Centrum Serwisowym Kanady odbyło się komisyjne badanie silnika z udziałem dwóch przedstawicieli PLL LOT. Podczas rozbiórki silnika dokonano oceny stanu technicznego silnika i opisano w raporcie uszkodzone podzespoły i części silnika w kolejności przedstawionej na schemacie (rys.9).

Rys. 9 Przekrój silnika PW150A z zaznaczonymi uszkodzonymi podzespołami [źródło: P&WC]

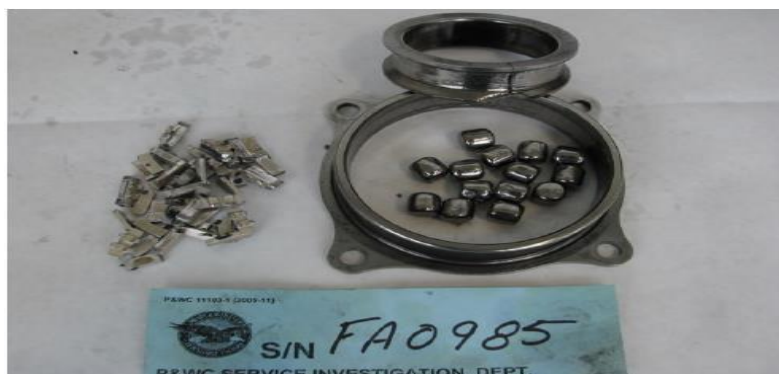
1. Wszystkie elementy łożyska numer nr 8 (rys.10) znaleziono w stanie poważnie zniszczonym. Kawałki koszyeczka utrzymującego wałeczki znaleziono w reduktorze (RGB). Mikrouszkodzenia na zębach kół zębatych świadczyły o przemieszczających się wewnątrz przekładni kawałków koszyeczka. Według informacji producenta, był to pierwszy przypadek uszkodzenia tego łożyska na tych silnikach.

Rys. 10 Fragmenty uszkodzonego łożyska nr 8 [źródło: P&WC]

Bardzo wszechstronnie zostało zbadane różnymi metodami łożysko nr 8, które znaleziono w stanie znacznego uszkodzenia. Na powierzchniach tocznych wałeczków stwierdzono bardzo zaawansowane łuszczenie i deformację materiału o charakterze zmęczeniowym. Ze względu na znaczne uszkodzenia powierzchni wałeczków, nie udało się ustalić bezpośredniej przyczyny łuszczenia się materiału. Również znacznemu uszkodzeniu uległy powierzchnie toczne bieżni obu pierścieni. Ujawnione na pierścieniu wewnętrznym cechy półeliptycznych znaków i kierunek propagacji pęknięć wskazują jednoznacznie na pęknięcie zmęczeniowe. Proces niszczenia łożyska trwał dosyć długo o czym świadczy fakt, że operator w dniu 26.08.2019 r. wykrył na tym silniku opiłki i po wykonaniu procedury zgodnej z instrukcją obsługi dopuścił silnik do dalszej eksploatacji. Wówczas podczas badań laboratoryjnych stwierdzono, że opiłki pochodziły ze stopu M50, ale występowały w dopuszczalnych ilościach. Badania chemiczne w P&WC znalezionych materiałów w filtrach i wykrywaczach opiłków wykazały, że ich głównym składnikiem jest stal M50 (stal o dużej twardości) występująca w łożysku nr 8. Ponieważ podczas badań silnika P&WC nie znaleziono innego uszkodzonego łożyska, opiłki te musiały pochodzić z łożyska nr 8.

Uszkodzenia łożyska nr 8 postępowały w dość długim czasie i powodowały coraz bardziej utrudniony ich obrót, a to wywoływało niestabilne ruchy przedniej i tylnej membrany sprzęgła. W takich warunkach, naprężenia wywołane przez obracające się turbiny spowodowały urwanie się przedniego i tylnego wałka sprzęgła oraz prawdopodobnie w tym samym czasie ścięcie wału turbiny napędowej (PT), nastąpiło przerwanie ciągłego przekazywania momentu obrotowego pomiędzy PT a RGB i zatrzymanie silnika. **Pozostałe uszkodzenia silnika były wtórne.**

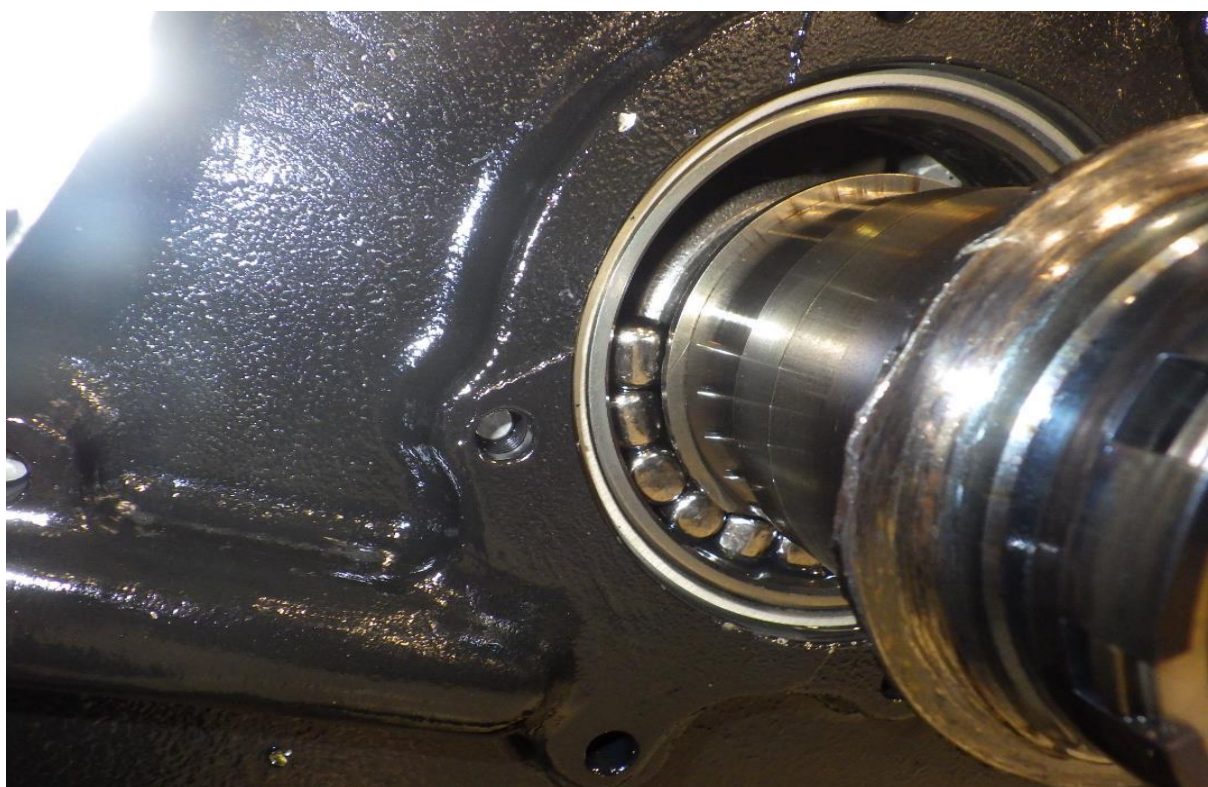
Rys. 11 Widok łożyska nr 8 od strony modułu turbo-wirnikowego. Na pierwszym planie widoczny pęknięty kołnierz sprzęgła membranowego [źródło: P&WC]

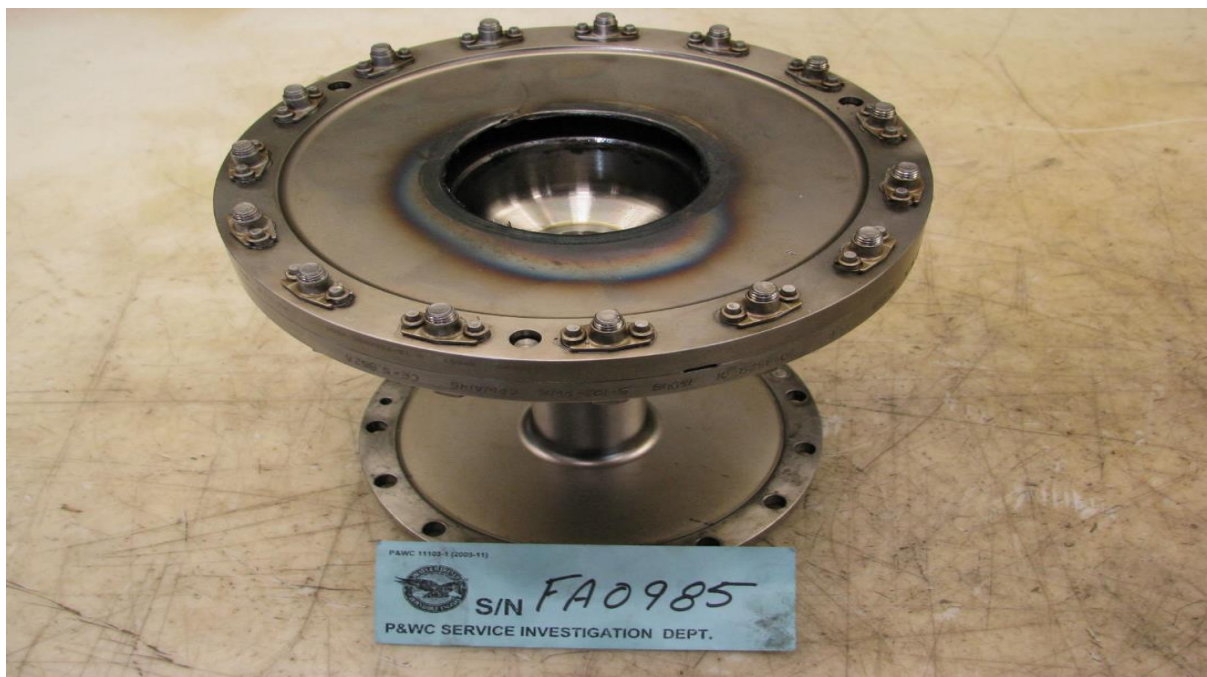
2. Na rys.12 pokazane jest sprzęgło membranowe, które stanowi element łączący RGB z wałem PT. Moment obrotowy przenoszony jest poprzez kołnierze znajdujące się na końcu wału PT oraz na wyjściu wału z RGB. Zerwanie tego elementu na kołnierzach z dwóch stron spowodowało przerwanie ciągłego przekazywania momentu obrotowego między PT a RGB.

Rys. 12 Sprzęgło membranowe. Widok od strony RGB [źródło: P&WC]

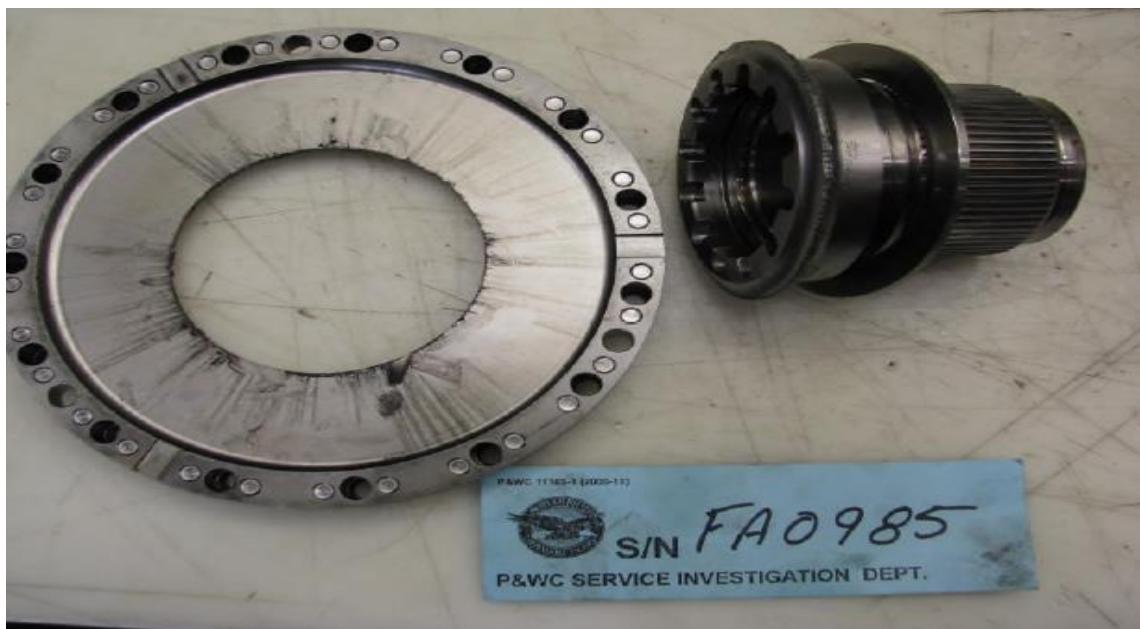
Rys. 13 Końcówka wału PT ze ściętym kołnierzem [źródło: P&WC]

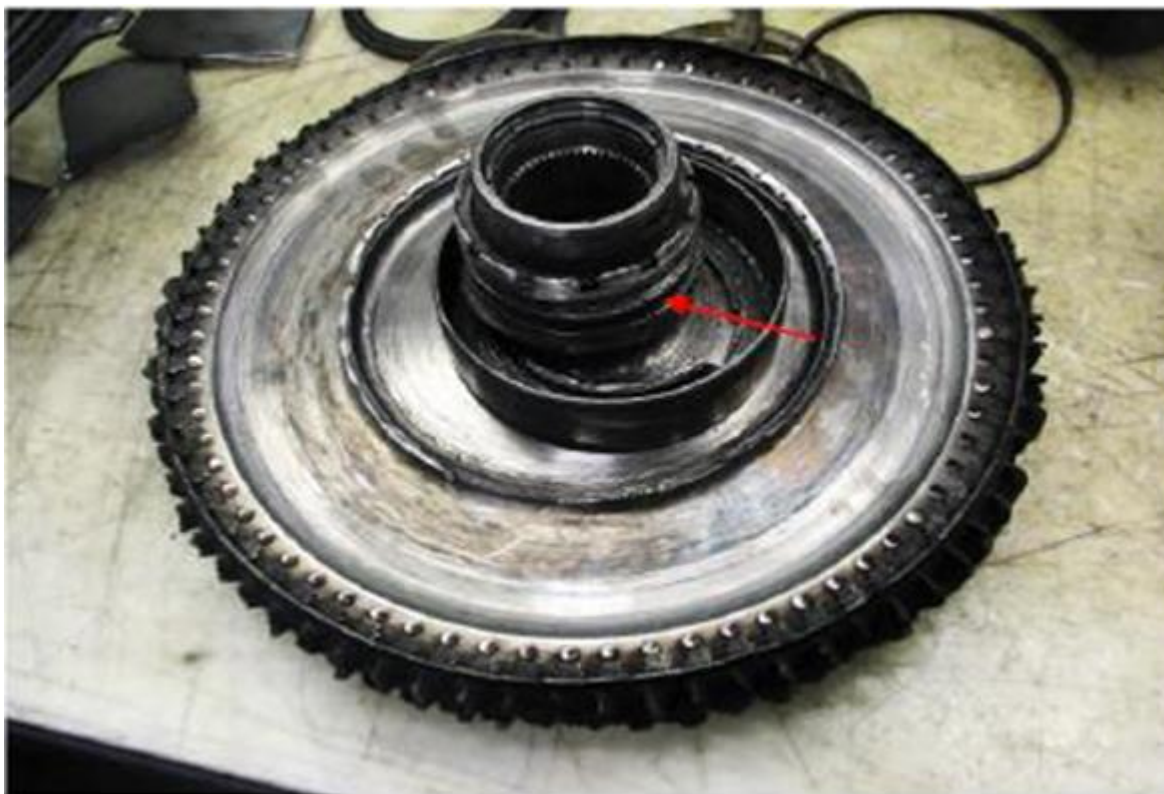
3. Na tarczy turbiny napędowej (PT1) były zniszczone wszystkie łopatki. Tarcza wraz z fragmentami łopatek została oddana do dalszych badań celem ustalenia przyczyny uszkodzenia.

Rys. 14 Widok zniszczonych u podstawy wszystkich łopatek turbiny PT1 [źródło: P&WC]

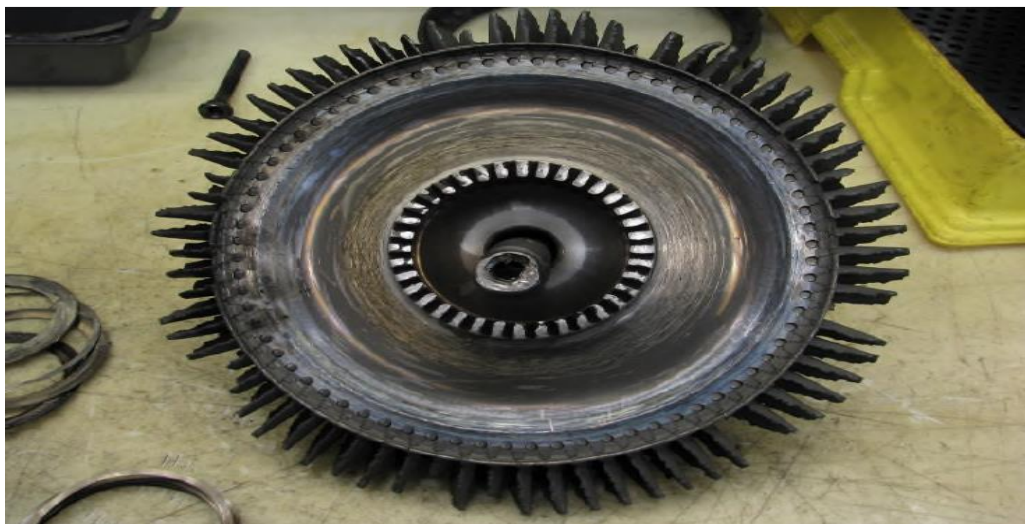
4. Na tarczy turbiny napędowej (PT2) uszkodzone zostały wszystkie łopatki. Wał na którym była osadzona tarcza uległ ukręceniu.

Rys. 15 Widok uszkodzonych łopatek oraz ukręconego wału turbiny PT2 [źródło: P&WC]

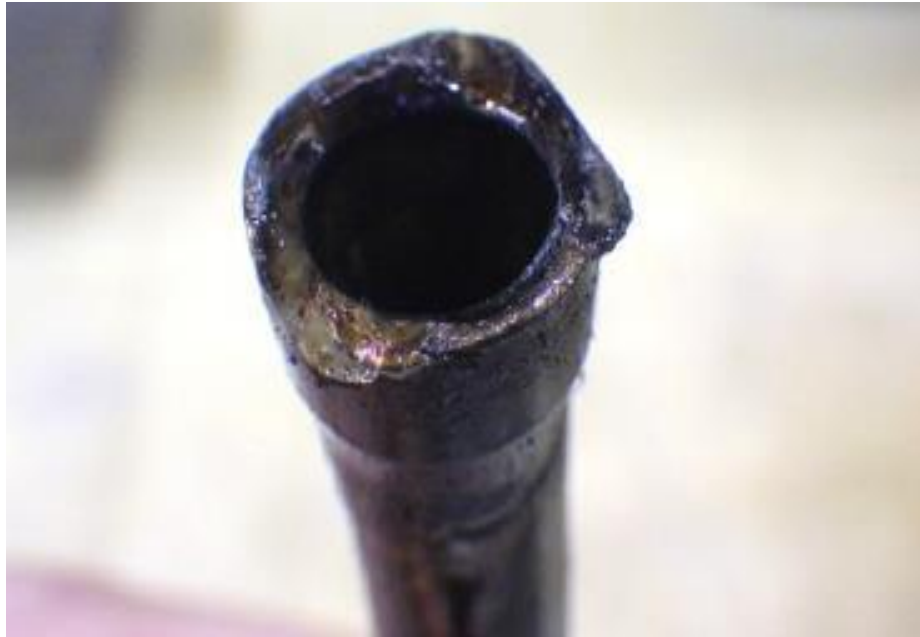
5. Na zdjęciu (rys.16) pokazano rurkę doprowadzającą olej do łożysk nr 6 i 6.5. Rurka ta została ścięta oraz lekko zakrzywiona. Przez pękniętą rurkę olej przedostał się pomiędzy turbinę niskiego ciśnienia i turbinę PT1 (temperatura w tym rejonie wynosi około 840°C).

Rys. 16 Widok uszkodzonej rurki doprowadzającej olej do łożysk [źródło: P&WC]

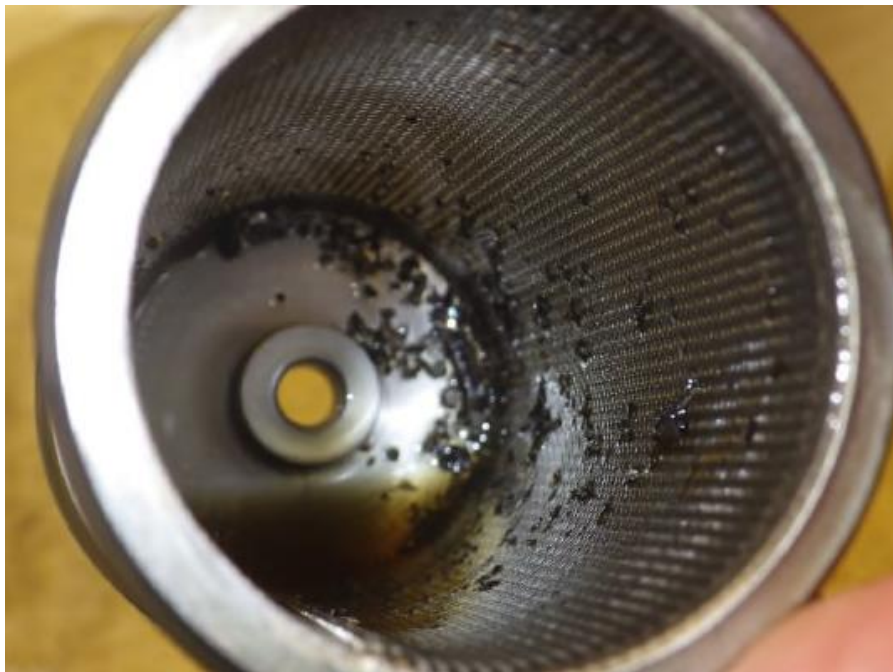
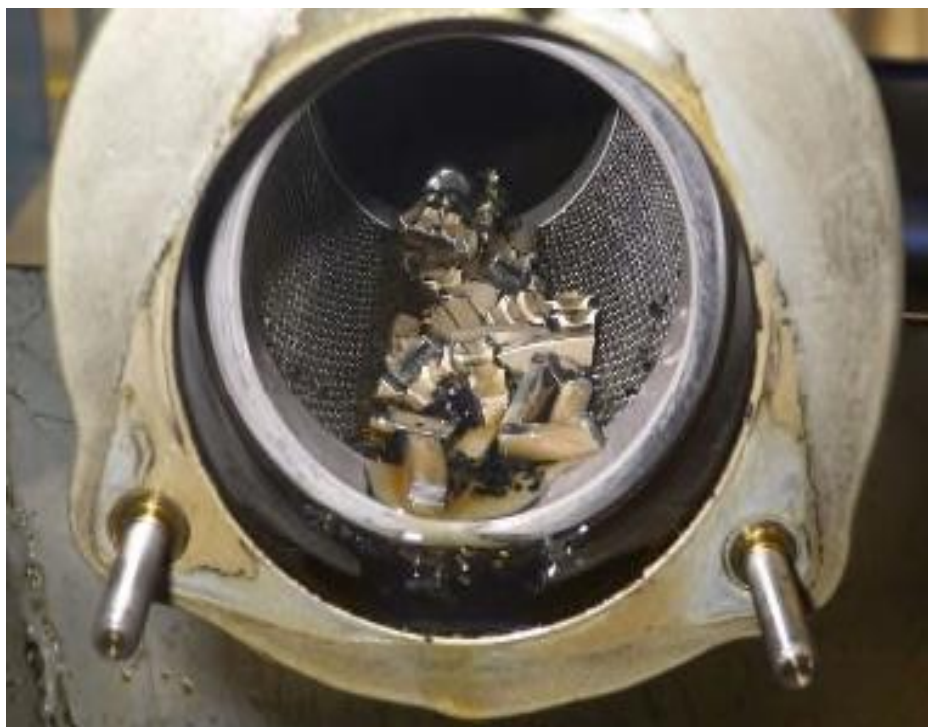
6. W filtrach głównej instalacji olejowej oraz przekładni RGB stwierdzono znaczne ilości opiłków i kawałków uszkodzonych elementów metalowych (rys.17 i 18). Znaleziony materiał w filtrach przekazano do badań laboratoryjnych.

Rys. 17 Opiłki w filtrze głównym instalacji olejowej [źródło: P&WC]

Rys. 18 Opiłki i elementy metalowe w filtrze głównym RGB [źródło: P&WC]

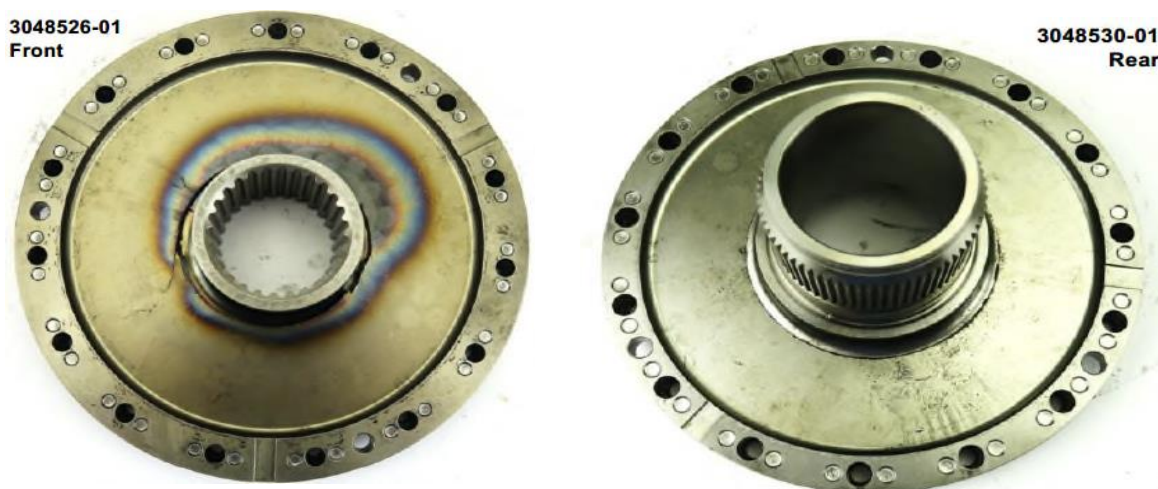
1. Wizualne badania przedniego i tylnego wałków sprzęgła membranowego wykazało obwodowe pęknięcia obu membran wokół wałków. Zdjęcie nr 19 pokazuje urwane wałki umieszczone w pierwotnej pozycji. Badanie uszkodzonych membran przy użyciu optycznego i skaningowego mikroskopu wykazały, że powierzchnie pęknięcia posiadały cechy fraktograficzne wynikające z obciążeń powstałych podczas ścinania i/lub zginania bez oznak zmęczenia materiału. Twardość i skład chemiczny obu membran mieścił się w granicach przewidzianych normami.

Rys. 19 Urwane wałki sprzęgła membranowego pokazane w położeniu pierwotnym [źródło: P&WC]

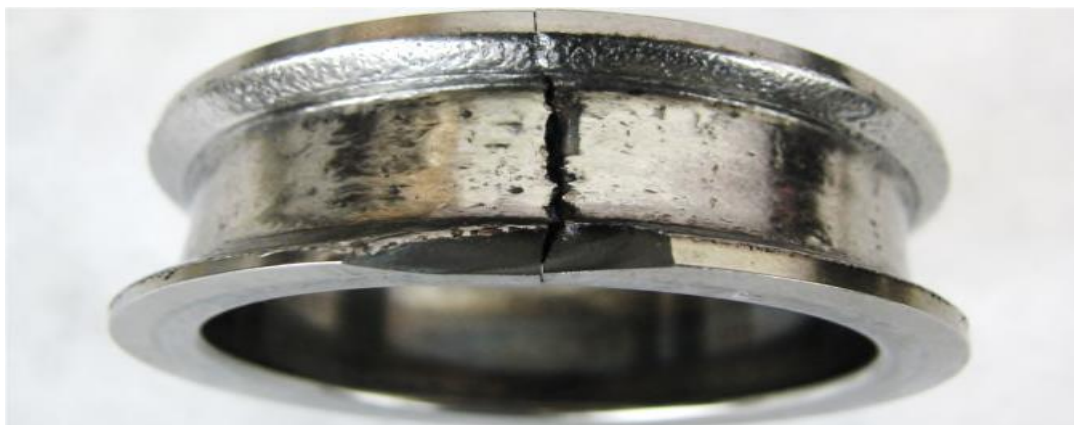
2. Badaniu poddano wszystkie części łożyska wałeczkowego nr 8. Podczas badania stwierdzono, że całe bieżnie obu pierścieni wykazały odkształcenia plastyczne i rozmazanie materiału. Na pierścieniu wewnętrznym powstało poprzeczne pęknięcie (rys.20).

Rys. 20 Pęknięcie na pierścieniu wewnętrznym łożyska [źródło: P&WC]

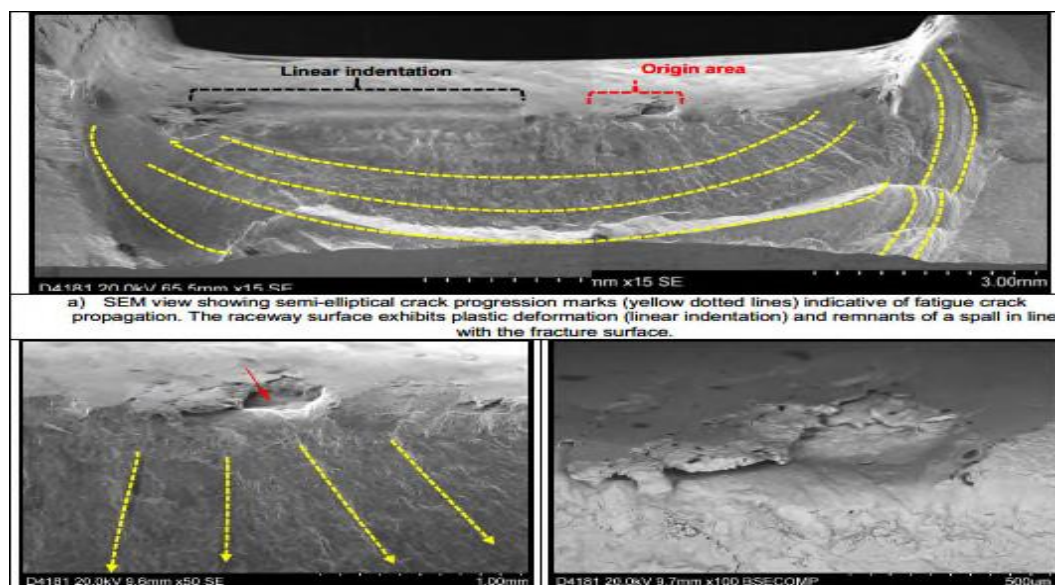
Podczas badania pierścienia wewnętrznego przy użyciu mikroskopu skaningowego sprawdzono powierzchnię pęknięcia i stwierdzono na niej cechy fraktograficzne półeliptycznych oznak progresji pęknięć charakterystycznych dla pęknięć zmęczeniowych (rys.21). Zaobserwowano, że propagacja zmęczenia przechodzi z powierzchni promieniowo do wewnątrz (rys.21, żółte linie przerywane). Twardość i skład chemiczny obu pierścieni były w normie. Wykonany przekrój poprzeczny pierścieni wykazał, że na powierzchniach bieżni powstał „biały martenzyt”. Dopuszczalny jest martenzyt odpuszczony.

Rys. 21 Pęknięcia zmęczeniowe na pierścieniu wewnętrznym [źródło: P&WC]

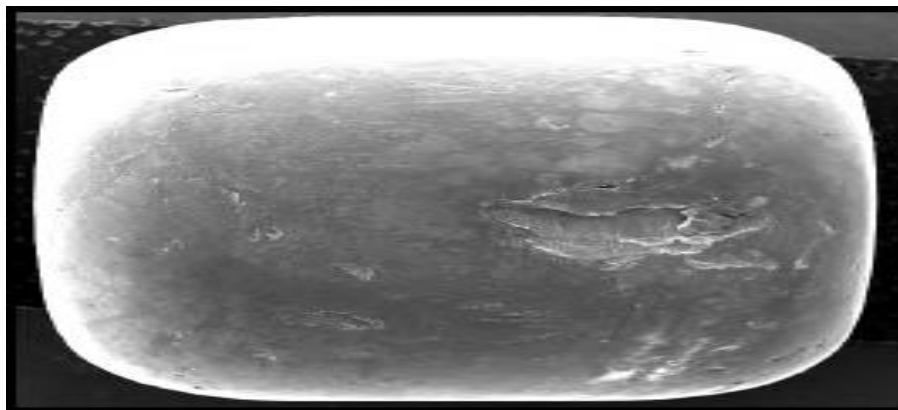
Powierzchnie wałków których pierwotne powierzchnie stykowe zostały starte, uległy plastycznemu zdeformowaniu i rozmazaniu. Na kilku rolkach wykryto odpryski (wykruszenia) materiału (rys.22 ). Przekrój poprzeczny wałka pokazał, że materiał na powierzchni styku był poddany działaniu ciepła w wyniku czego powstała warstwa

„białego martenzytu” (akceptowalny jest martenzyt odpuszczony). Połamane części koszyczka zostały zbadane metodą SEM i stwierdzono, że popękały w wyniku zmęczenia. Zmęczenie było następstwem pogorszenia stanu technicznego wałeczków i bieżni. Mikrostruktura materiału koszyczka składała się z dopuszczalnego odpuszczonego martenzytu.

Rys. 22 Odpryski (wykruszenia) na powierzchni wałków [źródło: P&WC]

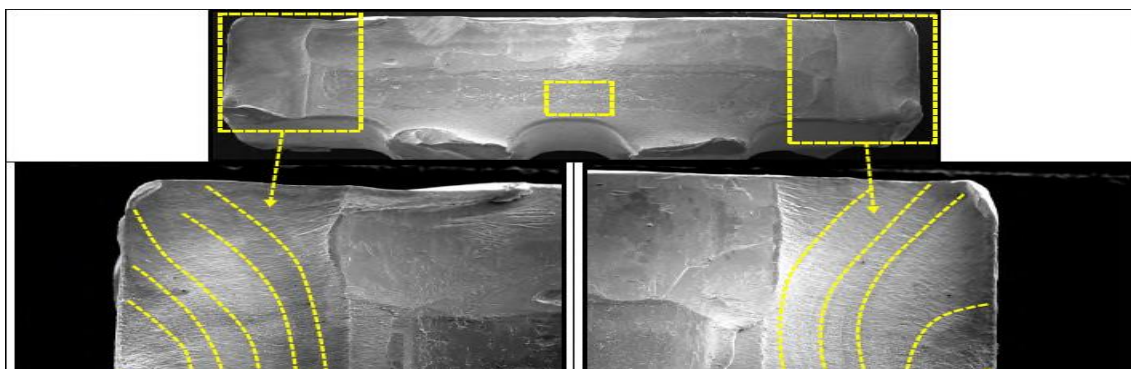
Rys. 23 Pęknięcia zmęczeniowe sprężenia RGB po stronie wału [źródło: P&WC]

3. Sprawdzono metodą SEM pęknięcia sprężenia RGB po stronie wału i wykryto oznaki zmęczenia materiału, ale mogły to być uszkodzenia wtórne spowodowane wibracjami (rys. 23).
4. **Badania optyczne wszystkich złamanych łopatek turbiny napędowej pierwszego i drugiego stopnia wykazały typowe cechy złamań wtórnych, bez oznak zmęczenia materiału.**
5. W laboratorium P&WC przeprowadzono analizę chemiczną próbek opiłków i kawałków metalowych pobranych z filtra głównego instalacji olejowej, filtra RGB i magnetycznego wykrywacza opiłków. **Zbadane materiały z tych miejsc wykazały, że są to cząstki na bazie żelaza, głównie z materiału M50 (stal o wysokiej twardości) pochodzące z łożyska.** Na części badanego materiału widoczne były przebarwienia termiczne.
