Państwowa Komisja Badania Wypadków Lotniczych

INCYDENT 4172/19

UCHWAŁA

Rodzaj, typ statku powietrznego:	Samolot ultralekki Pipistrel Taurus 503
Znaki rozpoznawcze SP:	SP-STAU
Data zdarzenia:	14 września 2019 r.
Miejsce zdarzenia:	Stary Wielisław, koło Polanicy-Zdroju

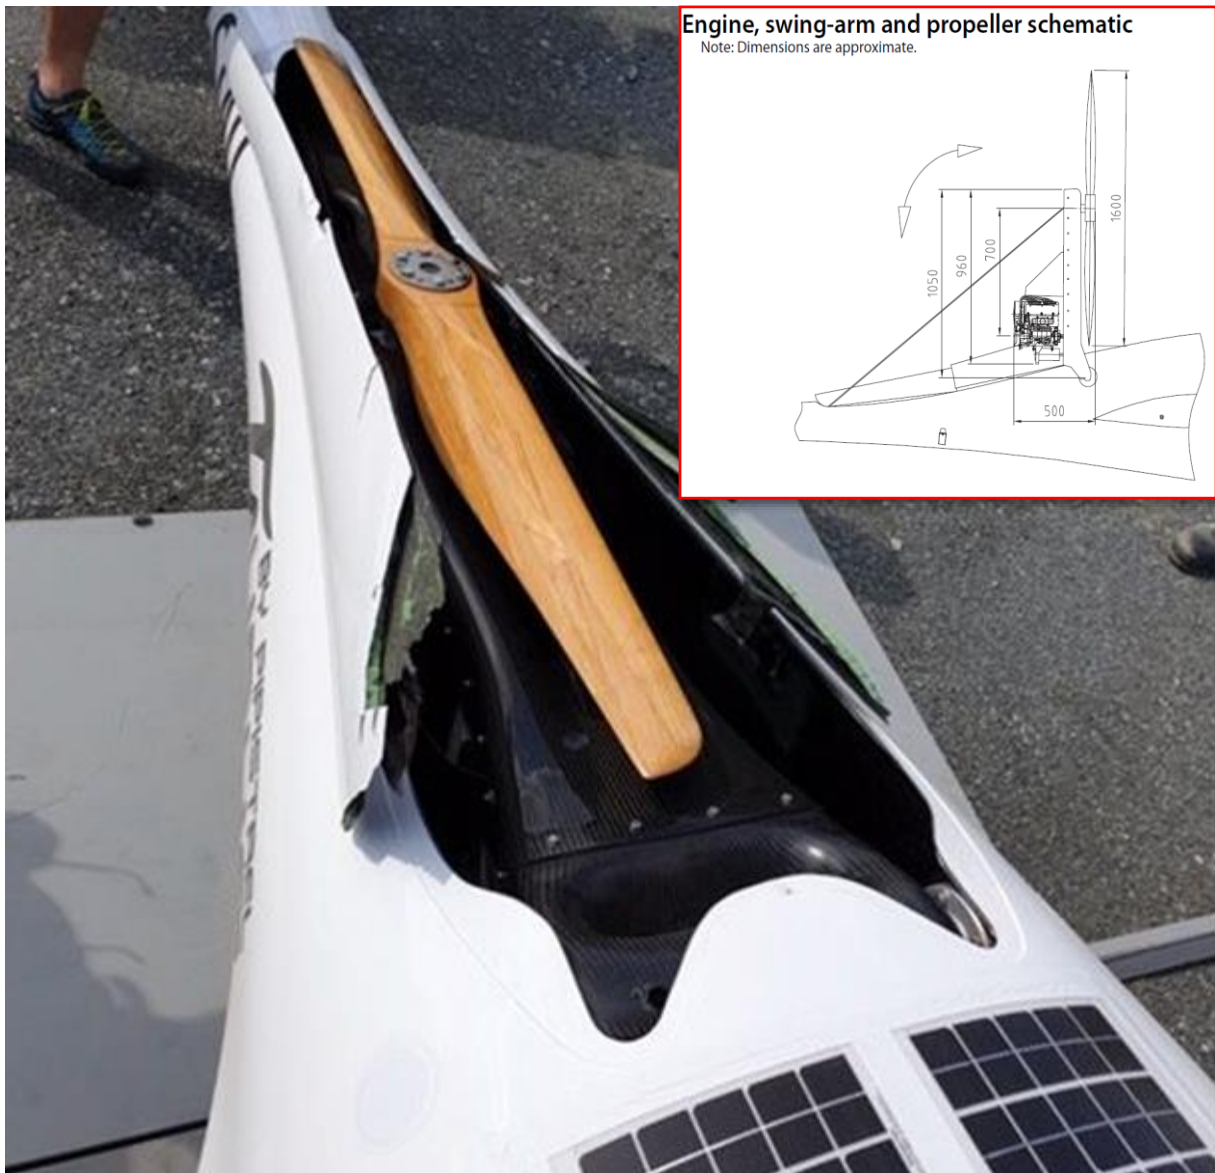
W dniu 14 września 2019 r. około godziny 12:20 czasu lokalnego do przelotu po trasie wystartował pilot wraz z właścicielem statku powietrznego Pipistrel Taurus 503. Start odbył się z lądowiska w miejscowości Stary Wielisław. Po kilkudziesięciu minutach lotu, na wysokości około 1000 m w rejonie Bystrzycy Kłodzkiej, pilot postanowił wyłączyć silnik. Dalszy przelot zamierzał wykonać z wykorzystaniem prądów wstępujących (tzw. noszeń termicznych). Po wyłączeniu iskrowników nastąpiło zamknięcie się silnika przy niezahamowanym śmigle. Pilot usłyszał nietypowy hałas. Oceniał, że samolot pozostał w pełni sterowny i podjął decyzję powrotu do miejsca startu. Dolot odbywał się z większym niż zwykle opadaniem, przy niepracującym i wystającym z kadłuba napędzie (rys. 1).

Rys. 1. Pokrywy napędu uszkodzone przez pracujące śmigło [źródło: użytkownik]

W wyniku nieprawidłowej i niepełnej sekwencji chowania się napędu, doszło do zablokowania się mechanizmu sterującego i uszkodzenia pokryw napędu oraz do uszkodzenia krawędzi śmigła. Lądowanie w nierównym terenie spowodowało uszkodzenia w rejonie podwozia oraz końcówek skrzydeł.

Prawdopodobną przyczyną zdarzenia była chwilowa niesprawność układu sterującego mechanizmem chowania napędu.

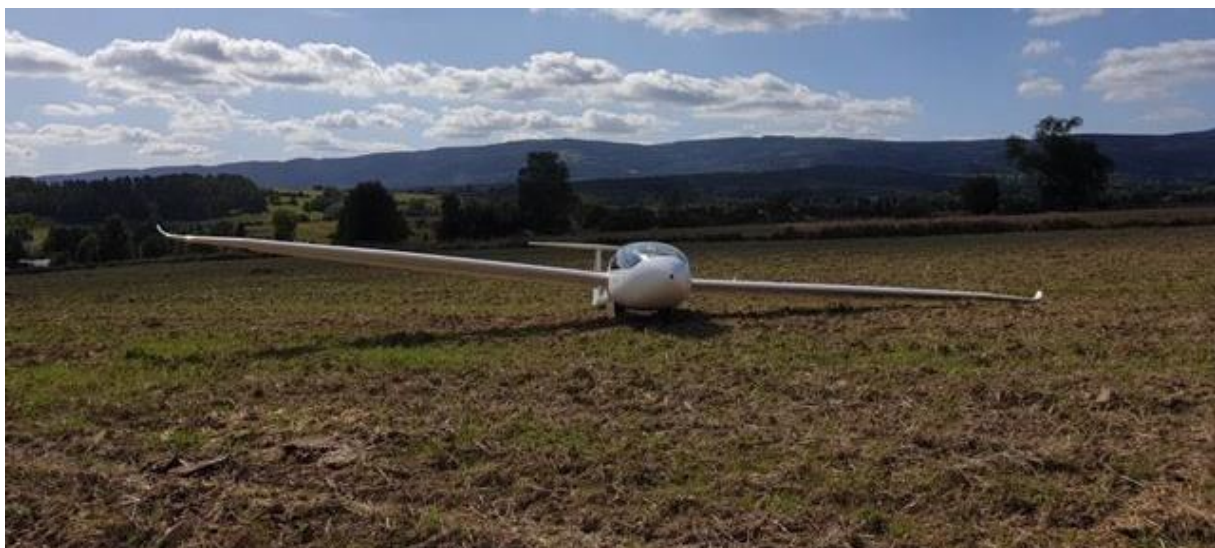
Wychodząc na prostą do lądowania na kierunku pasa 33, pilot zauważył, że znajduje się zbyt nisko i nie zdoła dolecieć do lądowiska. Przyziemienie nastąpiło z niedolotem, na zaoranym polu uprawnym. Podczas dobiegu na nierównym podłożu samolot kilkakrotnie podparł się końcówkami skrzydeł i zatrzymał się około 30 m od progu pasa (rys. 2).

Rys. 2. Pipistrel Taurus 503 po zakończonym dobiegu [źródło: użytkownik]
