RAPORT KOŃCOWY

WYPADEK 4271/19

STATEK POWIETRZNY – Samolot, Cessna - 152, SP-WLC

DATA I MIEJSCE ZDARZENIA – 22 września 2019 r. Lądowisko,
Świdnik k. Lublina (EPSL)

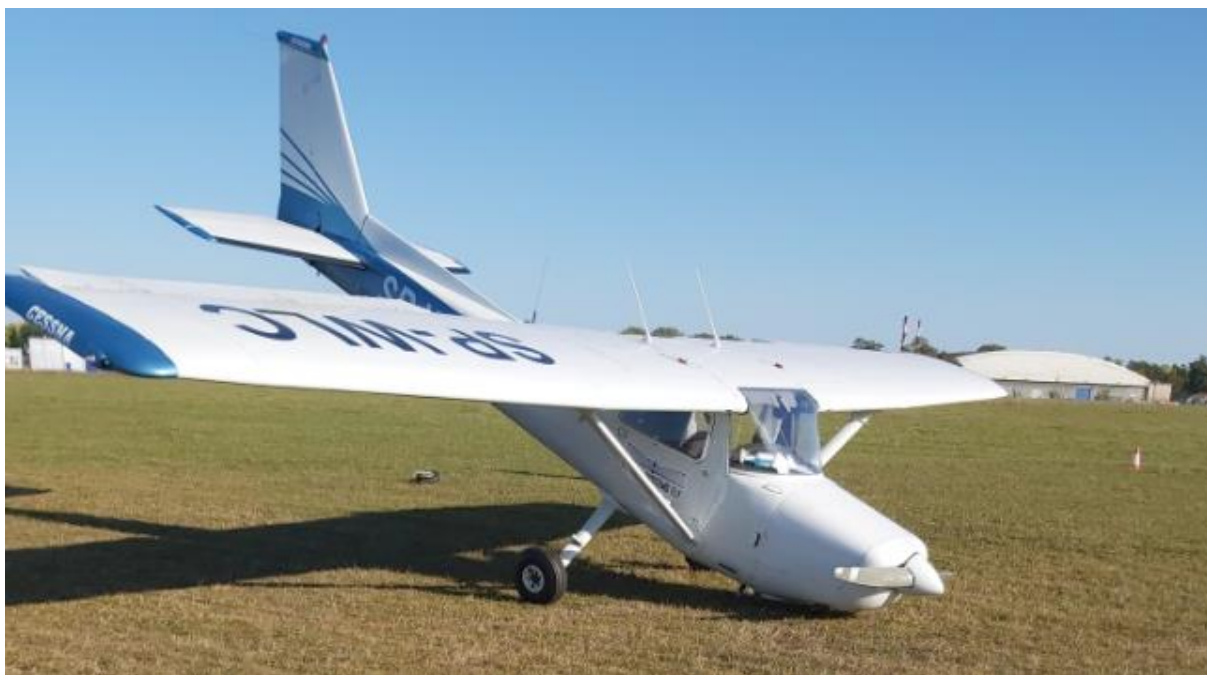
Samolot odbił się od pasa startowego i wykonał kangura. W wyniku nieprawidłowej reakcji ucznia-pilota po odbiciu się samolotu doszło do uderzenia przedniego podwozia o pas startowy - rysunek poniżej.

Rys. Miejsce zatrzymania samolotu po zdarzeniu [źródło: użytkownik].

- uszkodzona rama i urwany widelec koła przedniego,
- uszkodzone łożo i osłony silnika,
- zniszczony kołpak i łopaty śmigła,
- zdeformowana ściana ogniowa,
- uszkodzona podłoga w części przedniej kadłuba,
- uszkodzone poszycie kadłuba pod wręgą główną,
- uszkodzony układ sterowania (w wyniku zdeformowania podłogi-zablokowany wolant).

- 1) **Błąd w technice pilotowania, polegający na braku fazy wyrównania i wytrzymania, co doprowadziło do odbicia się samolotu od pasa startowego.**
- 2) **Nieprawidłowa reakcja ucznia-pilota po odbiciu się samolotu (oddanie wolantu) i twarde przyziemienie na goleń przedniego podwozia.**

Wystąpienie refleksu światła słonecznego na oszkleniu kabiny samolotu w trakcie podejścia do lądowania.

Przeprowadzono spotkanie z instruktorami wykonującymi loty szkolne w Ośrodku Szkolenia Lotniczego w trakcie którego omówiono zdarzenie i przypomniano sposoby poprawiania błędów popełnianych podczas startu i lądowania. Instruktorzy szkolący i nadzorujący loty mają zwracać uwagę uczniom-pilotom i pilotom na wpływ refleksów słonecznych powstających na oszkleniu kabiny czy związanych ze zmętnieniem powietrza na bezpieczeństwo.
